VIVIENDAS DE
INFLUENCIA FRANCESA EN
JICALTEPEC
NAUTLA, VERACRUZ:

RETOS Y
CONTINUIDADES
PARA SU
CONSERVACIÓN

TESIS QUE PARA OPTAR POR EL GRADO DE MAESTRA EN ARQUITECTURA
PRESENTA:

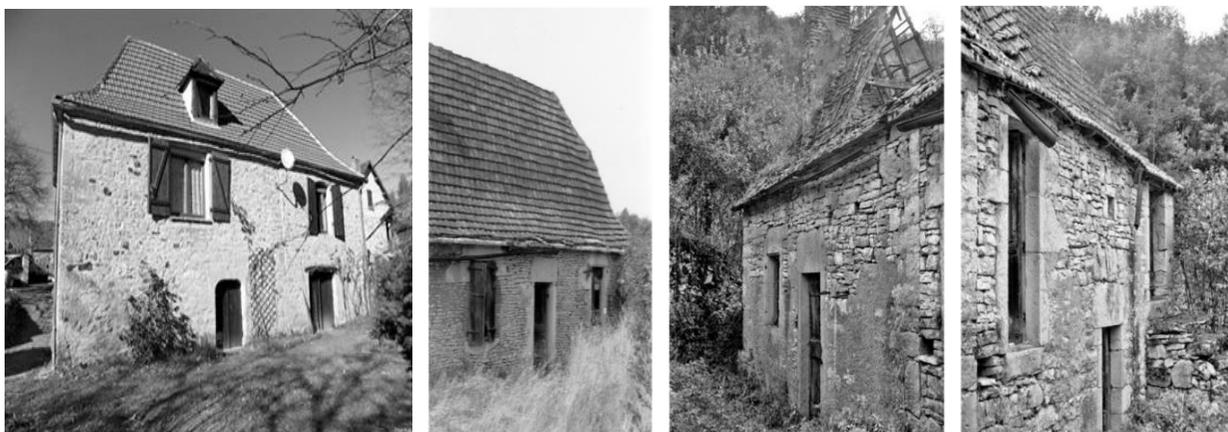
| 08 | Fotografía de una calle de Semur-en-Auxois, Borgoña, Francia, que muestra una perspectiva de las viviendas típicas de la región. Se observan techos inclinados a dos aguas, alturas de dos pisos y fachadas con vanos de ventanas y puertas o pórticos. Esta foto sirve para comprender cómo era la imagen de una vivienda tradicional de campo en la zona de donde los colonos eran originarios, antes de su llegada a Jicaltepec.

- a) Cuentan con techos inclinados de dos o cuatro aguas con chimeneas elaboradas de ladrillo y con tejas planas hechas de barro, también se pueden admirar en los techos, pequeñas ventanas que dan evidencia de la presencia de áticos.

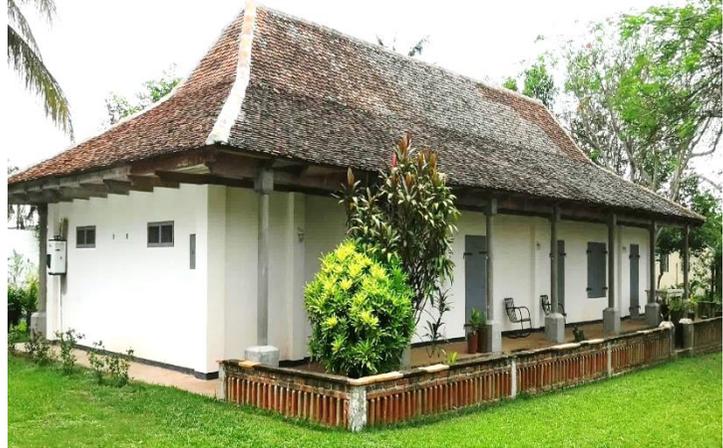
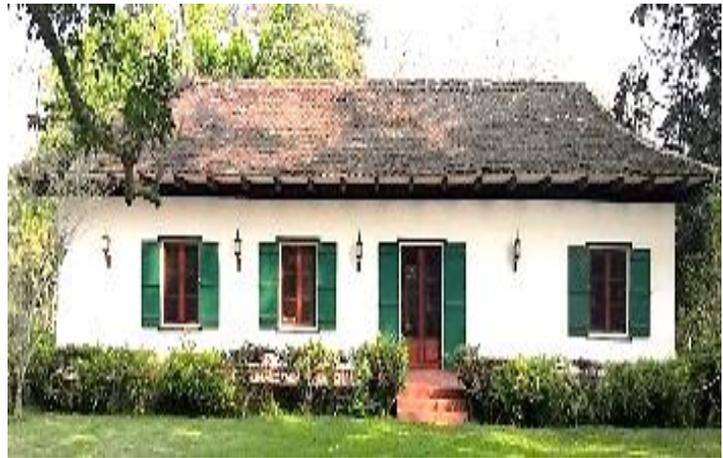
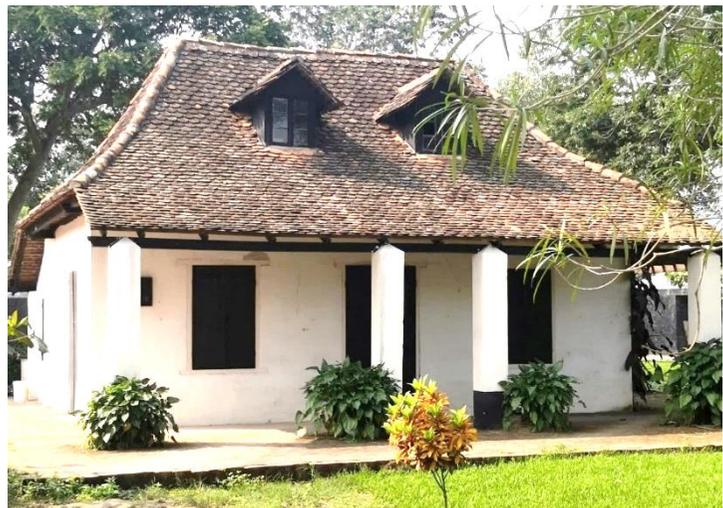
| 20-22 | Fotografías de tres viviendas con expresión arquitectónica de influencia francesa, ubicadas en la localidad de El Mentidero, cerca de San Rafael. Se ha tomado registro de estas tres en específico porque su apariencia exterior revela ciertas intervenciones de trabajos de remodelación y restauración. Se habla entonces de un mantenimiento constante y un uso actual, lo que también es indicador de que los dueños de estas propiedades siguen siendo descendientes de familias con origen francés y que tuvieron un status económico reconocido. La primera vivienda actualmente funciona como una posada muy selecta, pues el espacio que tiene no es tan grande como para albergar más de 10 personas. La segunda, está dentro de la aplicación de <airbnb>, así que puede ser rentada por días, durante el tiempo que se queda sola, hay unos habitantes de la localidad que hacen rondines de vigilancia y mantenimiento, pues los dueños viven fuera del estado. Y finalmente, la tercera también funge como parte de un conjunto mixto: comercial y de hospedaje, donde la casa es sólo un elemento de todo y aquí lo que se aprovechó fue el área exterior para complementar el conjunto e incluir construcciones nuevas, este proyecto aún está en proceso. Tomadas y editadas por autora en mayo 2021.

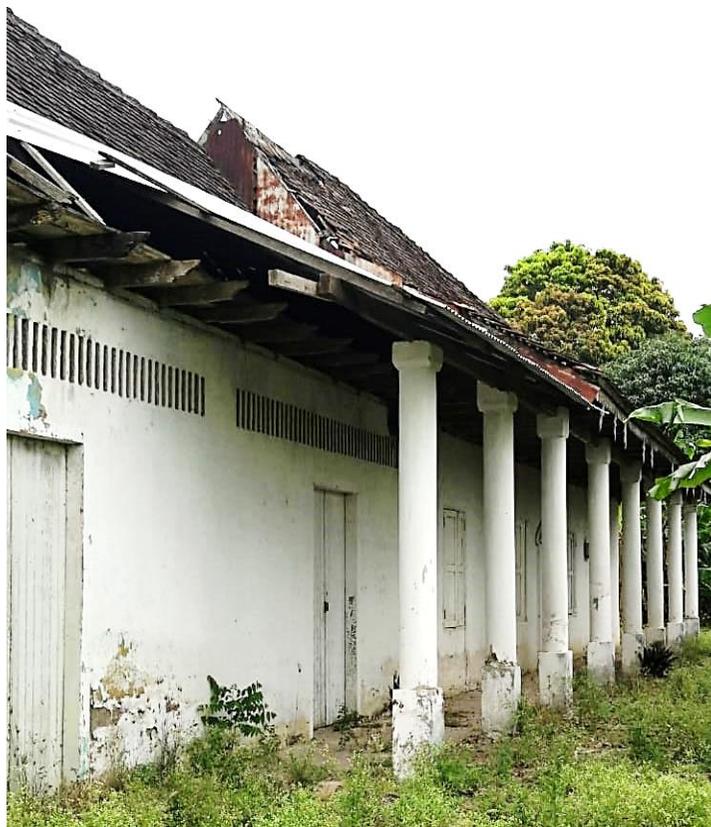
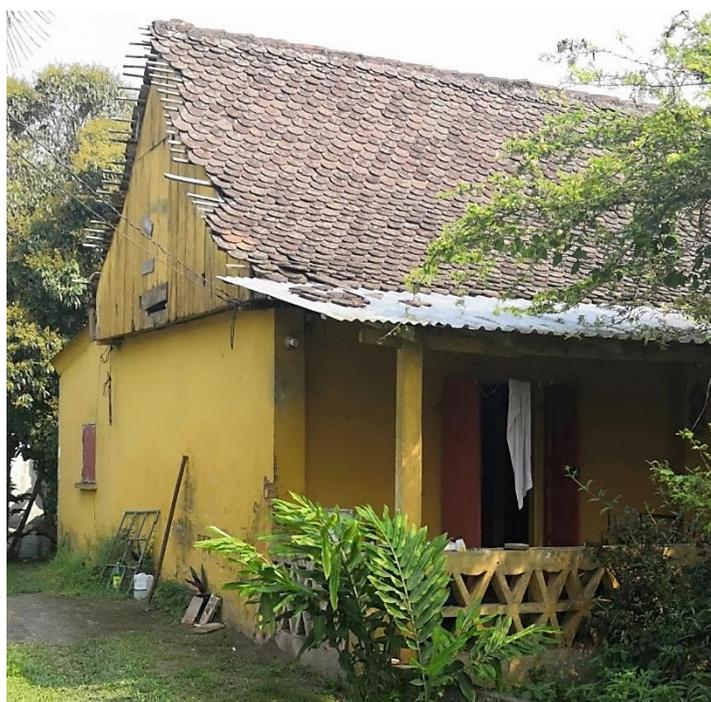
| 23- 24 | Fotografías de dos viviendas más situadas en la localidad de El Ojite, más delante de El Mentidero. Muestras de que también hubo esta presencia francesa en algunas casas, no obstante, a diferencia de las anteriores, éstas no han corrido con tanta suerte de tener un mantenimiento continuo, e incluso han llegado a un estado de abandono. La primera es una de las casas más grandes de la localidad, pero debido a su abandono, las condiciones de deterioro son cada vez mayores e incluso es un foco para delincuentes y personas en situación de calle, lo cual atenta contra el edificio mismo y los habitantes de las viviendas aledañas; además se desconoce su título de propiedad. La segunda casa está habitada actualmente, pero su ocupación es por dos personas de la tercera edad, al parecer tienen ascendencia francesa, sin embargo, no le pueden dar el mantenimiento que requiere por falta de recursos económicos. Tomadas y editadas por autora en mayo 2021.

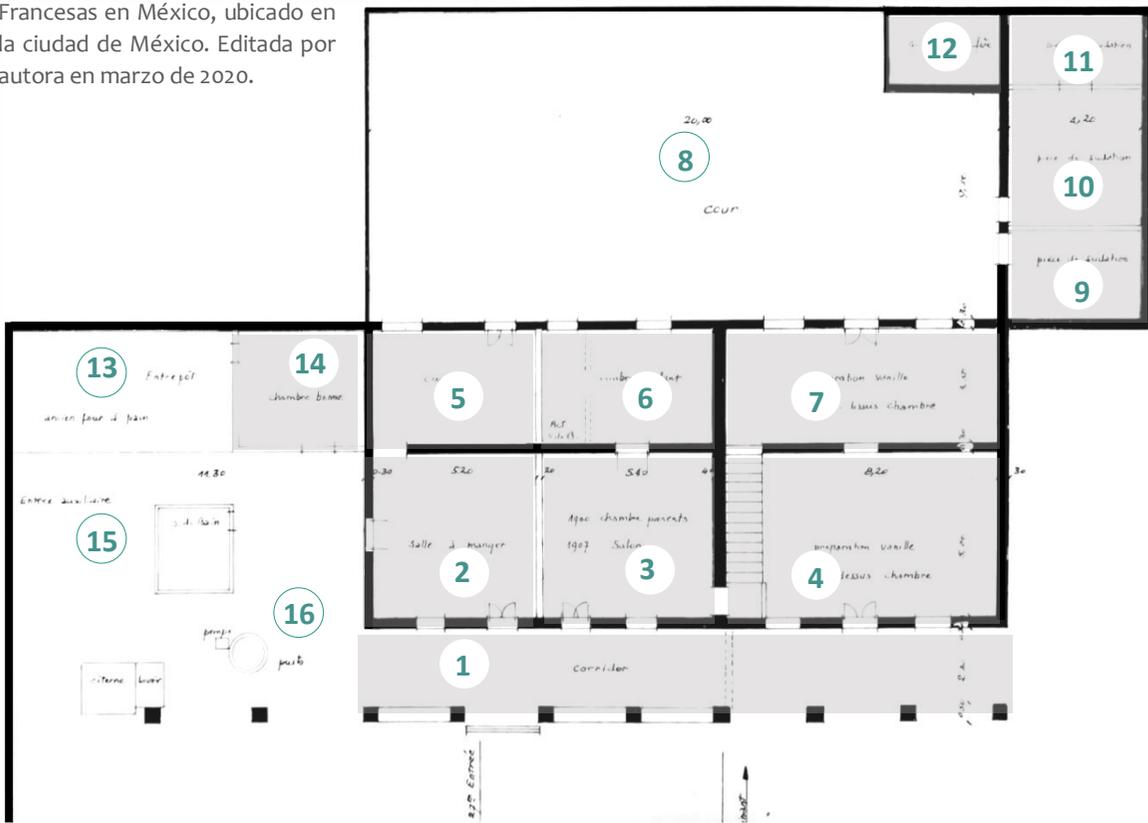
En la siguiente planta arquitectónica de una vivienda se podrá visualizar la relación de espacios y su función, de acuerdo a usos y costumbres de la población de la región de Nautla en el siglo XIX.

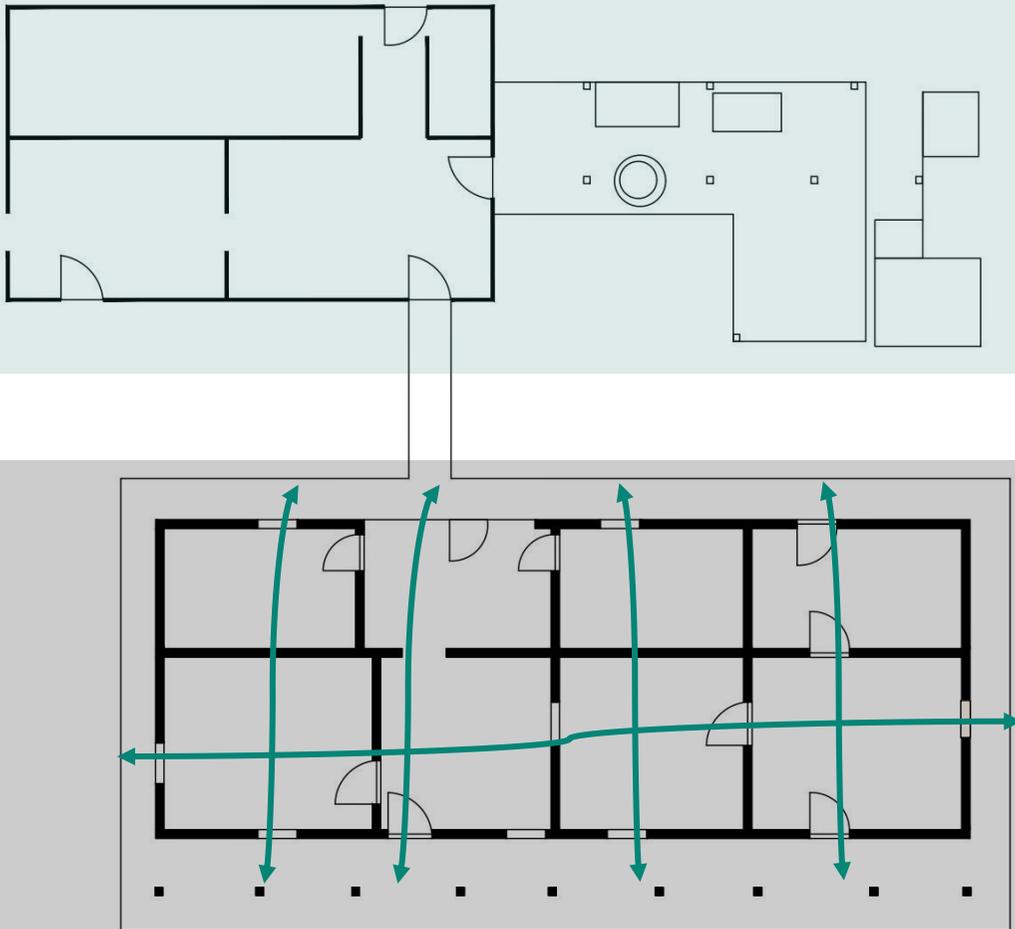
| 28 | Planta arquitectónica de otra vivienda con influencia francesa en la región de Nautla, Veracruz que muestra la división por usos: área de servicios y habitacional. Mismos que están separados, pues son dos estructuras diferentes conectadas por un pasillo al exterior. En medio se ubica parte del patio. Además, se identifica con flechas el sistema de ventilación cruzada que tienen los accesos y conexiones entre las diferentes habitaciones. Fotografiado en 2019 de la colección de planos albergada en el departamento de Raíces Francesas en México, ubicado en la ciudad de México y editada por autora en marzo 2020.

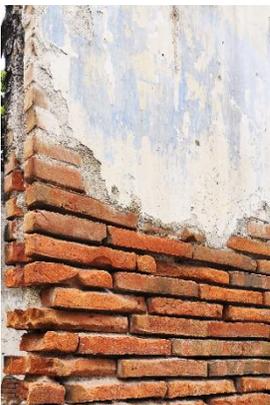
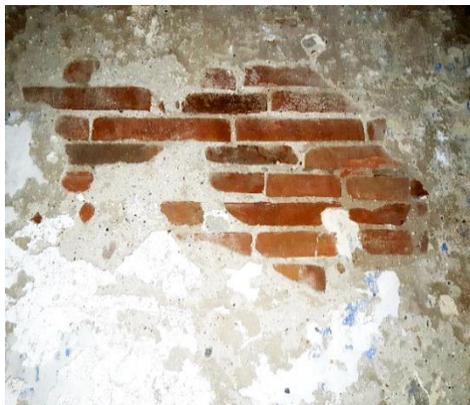
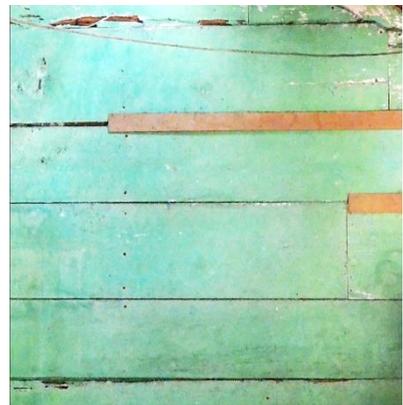
| 30 | Conjunto de fotografías de las fábricas en muros de la vivienda de influencia francesa en la localidad de Jicaltepec; de izquierda a derecha, en la primera resalta la disposición, forma y tamaño del ladrillo como componente principal, así como la capa de recubrimiento original; en la segunda imagen de frente se observa de igual forma la conformación por ladrillo, así como la presencia de salitre y humedad en el recubrimiento; la última imagen muestra un muro compuesto por tabloncillos de madera y recubiertos con pintura a la cal y un pigmento de origen mineral. Tomadas por autora en junio 2019.

A pesar de tener la información de Simonin con respecto a la construcción de los muros de esta vivienda, se puede claramente apreciar en sitio este sistema constructivo en algunas de ellas, pues debido al grado de deterioro que presentan (el cual se detalla más adelante), algunas de sus secciones han quedado expuestas y es fácil identificar el ladrillo de forma rectangular junto con la apariencia del mortero que se utilizaba.

La muestra viviente de que este tipo de muros fueron construidos para ser resistentes y poder soportar el peso de la cubierta, es que muchos de estos siguen de pie, aunque con sus deterioros, pero conservando la estructura principal. Con respecto a la altura de estos, se menciona y también se confirma el dato, que se utilizaron alturas grandes, pues el objetivo seguía siendo propiciar un ambiente cómodo en cuestiones de termicidad interior, logrando así un aislamiento de ruidos y el mantenimiento de un clima agradable. Fernández también recalca que las columnas ubicadas en los pórticos o corredores, eran revestidas de cal de ostras y de arena, además de fortalecer esa capa con baba de nopal y clara de huevo, obteniendo como resultado un acabado texturizado blanco brillante.

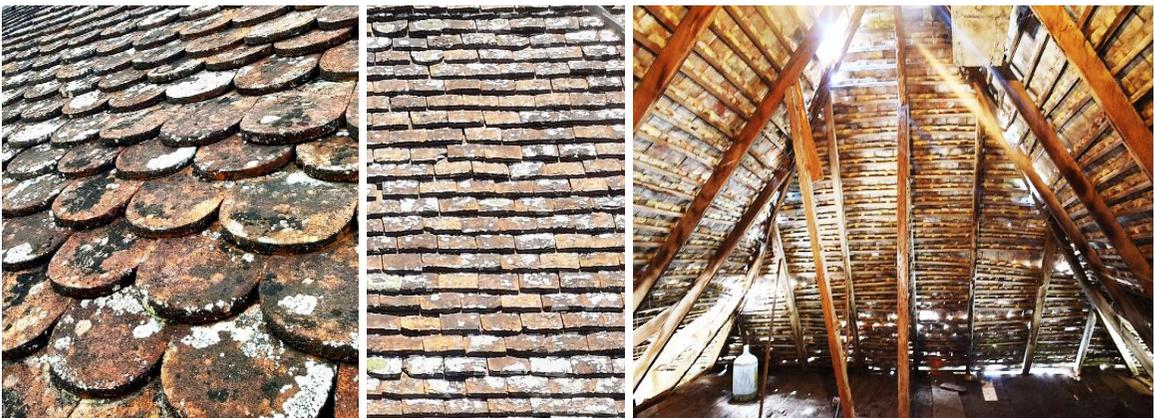
| 31 | Fotografías de las fábricas en cubierta de la vivienda de influencia francesa, en la localidad de Jicaltepec; de izquierda a derecha, la primera muestra la disposición de las tejas escama de pescado, ya que sólo van sobrepuestas y ancladas con una espiga al sistema del alfajillado de madera que hay por dentro, como lo muestra la última imagen; la segunda imagen hace referencia a otro tipo de teja que también se utilizó en esta expresión arquitectónica; la cuadrada. Tomadas por autora en junio 2019.

Así mismo, Simonin dice que normalmente la alfajilla tiene un grosor de 1 pulg. x 1 pulg., y la viga inferior es de 4 pulg.⁴⁵

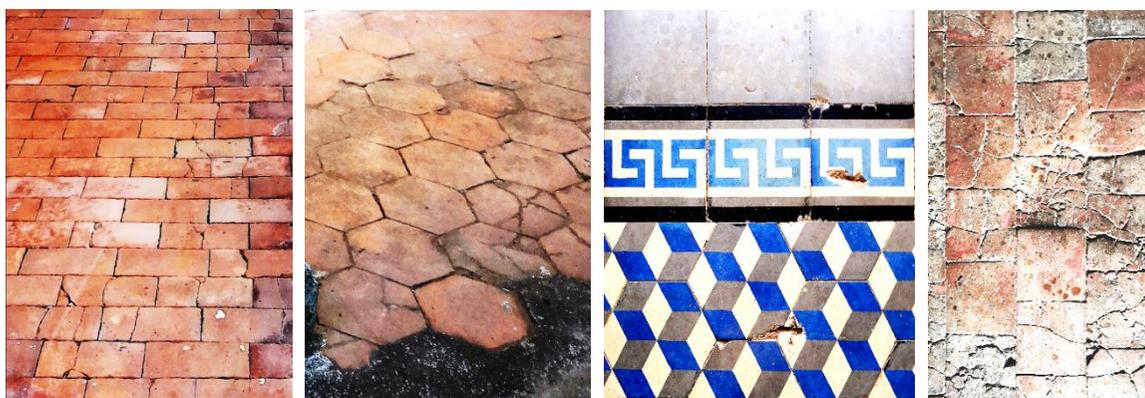
| 32 | Fotografías de las fábricas en pisos de la vivienda de influencia francesa en la localidad de Jicaltepec; de izquierda a derecha, la primera es ladrillo de barro rojo recocido, la segunda es loseta hexagonal de barro, la tercera es un mosaico de pasta decorativo y la última es loseta cuadrada de barro; las cuatro muestran el estado de deterioro a raíz de cuarteaduras, faltantes de piezas y filtración de agua. Tomadas por autora en junio 2019.

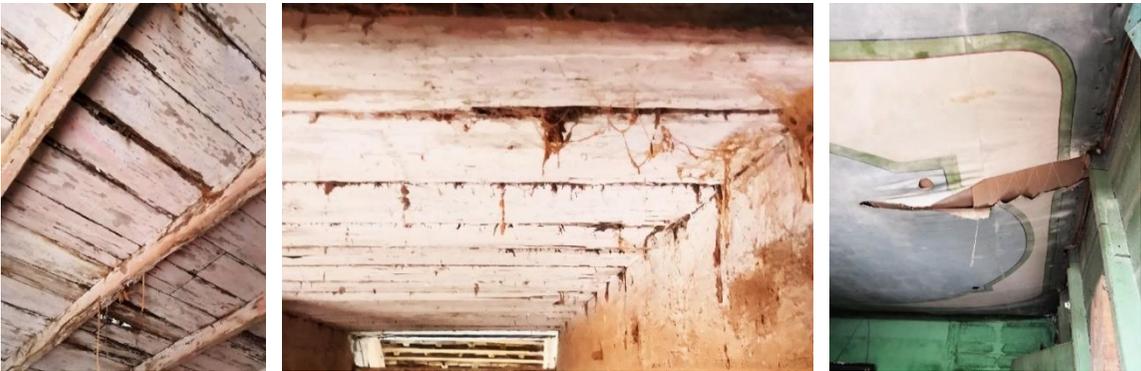
| 33 | Fotografías del sistema constructivo de los tapancos o áticos de la vivienda de influencia francesa en la localidad de Jicaltepec; de izquierda a derecha, las primeras dos muestran el envigado y el tablado expuestos, se alcanza a distinguir de igual forma, aún el recubrimiento por pintura a cal. En la tercera, se exhibe una lona decorada como elemento final, que ocuparía la función de plafón dentro de la casa. Tomadas por autora en junio 2019.

De este elemento constructivo hay poca información en otras investigaciones, por lo que se complementó con datos obtenidos en sitio y que ahora se comparten. Para empezar, hay que dejar en claro que este sistema se integra por dos elementos: la vigería de soporte y el tablado de madera. La vigería es de madera tipo pinotea (origen Canadá), de sección aproximada de $2 \frac{1}{2}'' \times 7''$, estas vigas travesaño están dispuestas en sentido longitudinal de la vivienda, a cada 60 cm aproximadamente, encima reciben el tablado de madera tipo pinotea, de igual forma, éstas de sección aproximada de $1'' \times 5$ a $7''$, en longitudes variables, pues al ser unos claros largos, éstas sí se tenían que empatar con

tarugos de madera y/o espigas a las vigas. Algunos tapancos por el lado de abajo, se recubrían con pintura a la cal, agua y algún pigmento de origen vegetal; otros, eran recubiertos con una tela o lonaria decorada con pigmentos de origen vegetal, fijada con clavos al tablado por la parte de abajo, en todo su perímetro.

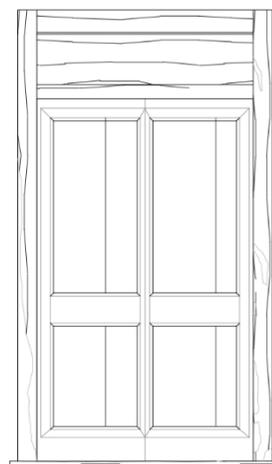
| 34 | Conjunto de croquis que representan el sistema de ventanas y puertas en madera de la vivienda de influencia francesa en la localidad de Jicaltepec. Elaborados por autora en junio 2019.

En las siguientes páginas se podrá apreciar de forma más gráfica este sistema constructivo característico de la localidad, donde también se detallan las especificaciones de cada elemento que lo integra, así como su señalamiento en los esquemas.

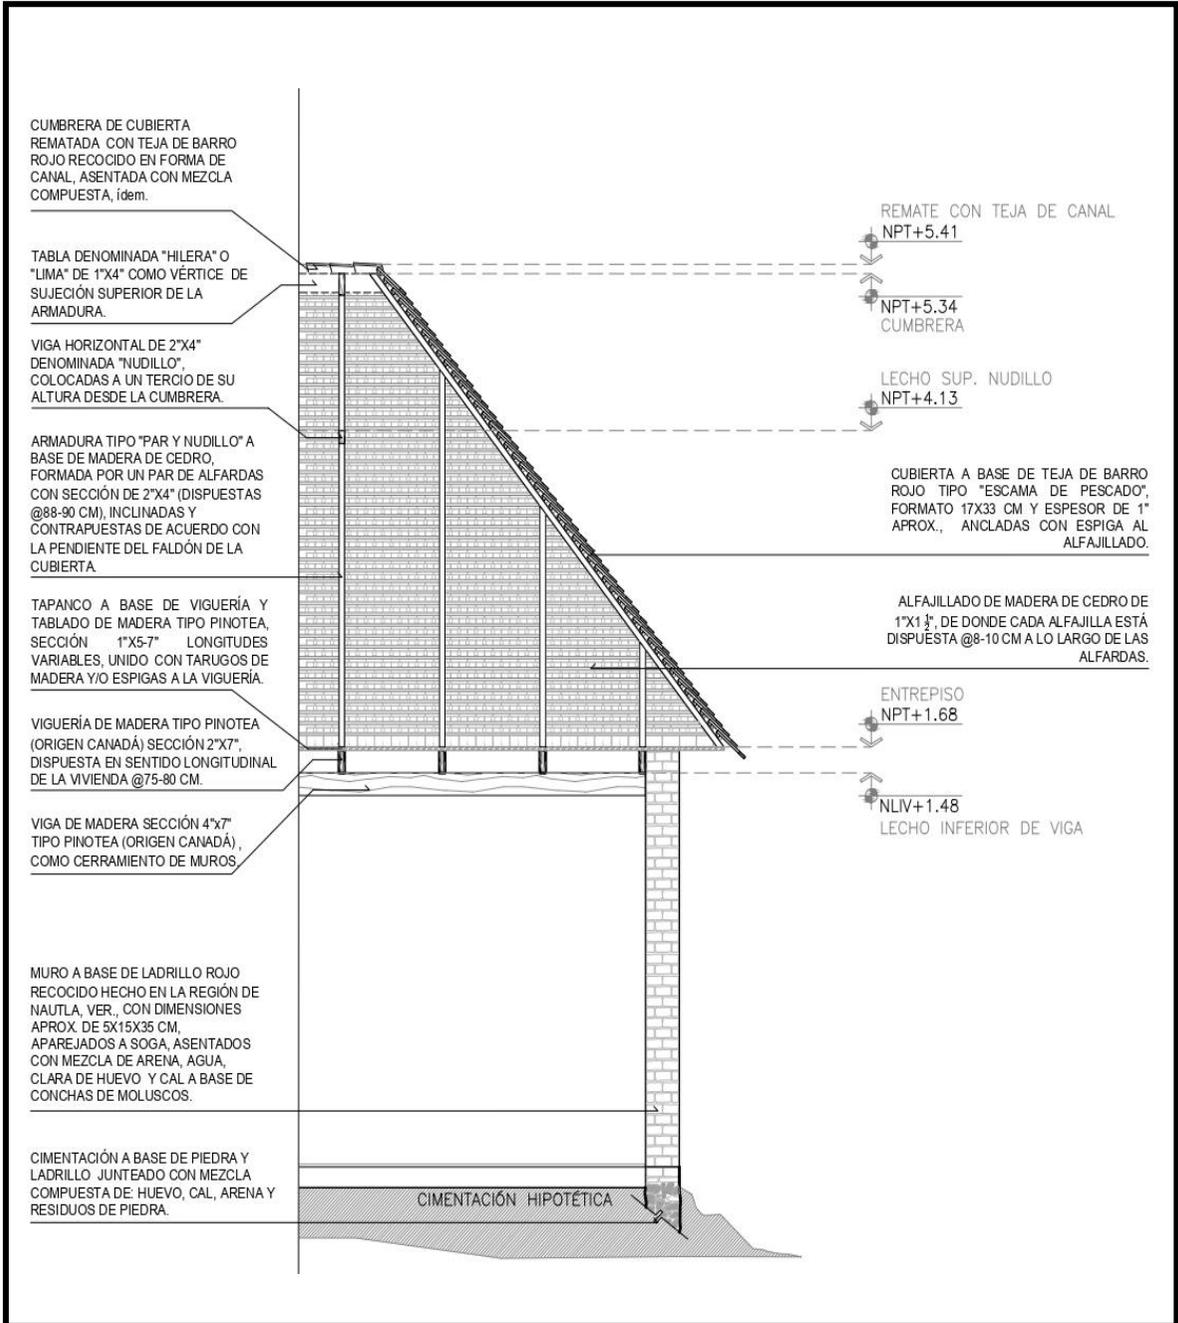
| 35 | Corte por fachada de otra de las viviendas, caso de estudio, donde se señala en leyendas los elementos que conforman sus sistemas constructivos y fábricas. Elaborado por autora en octubre 2019.

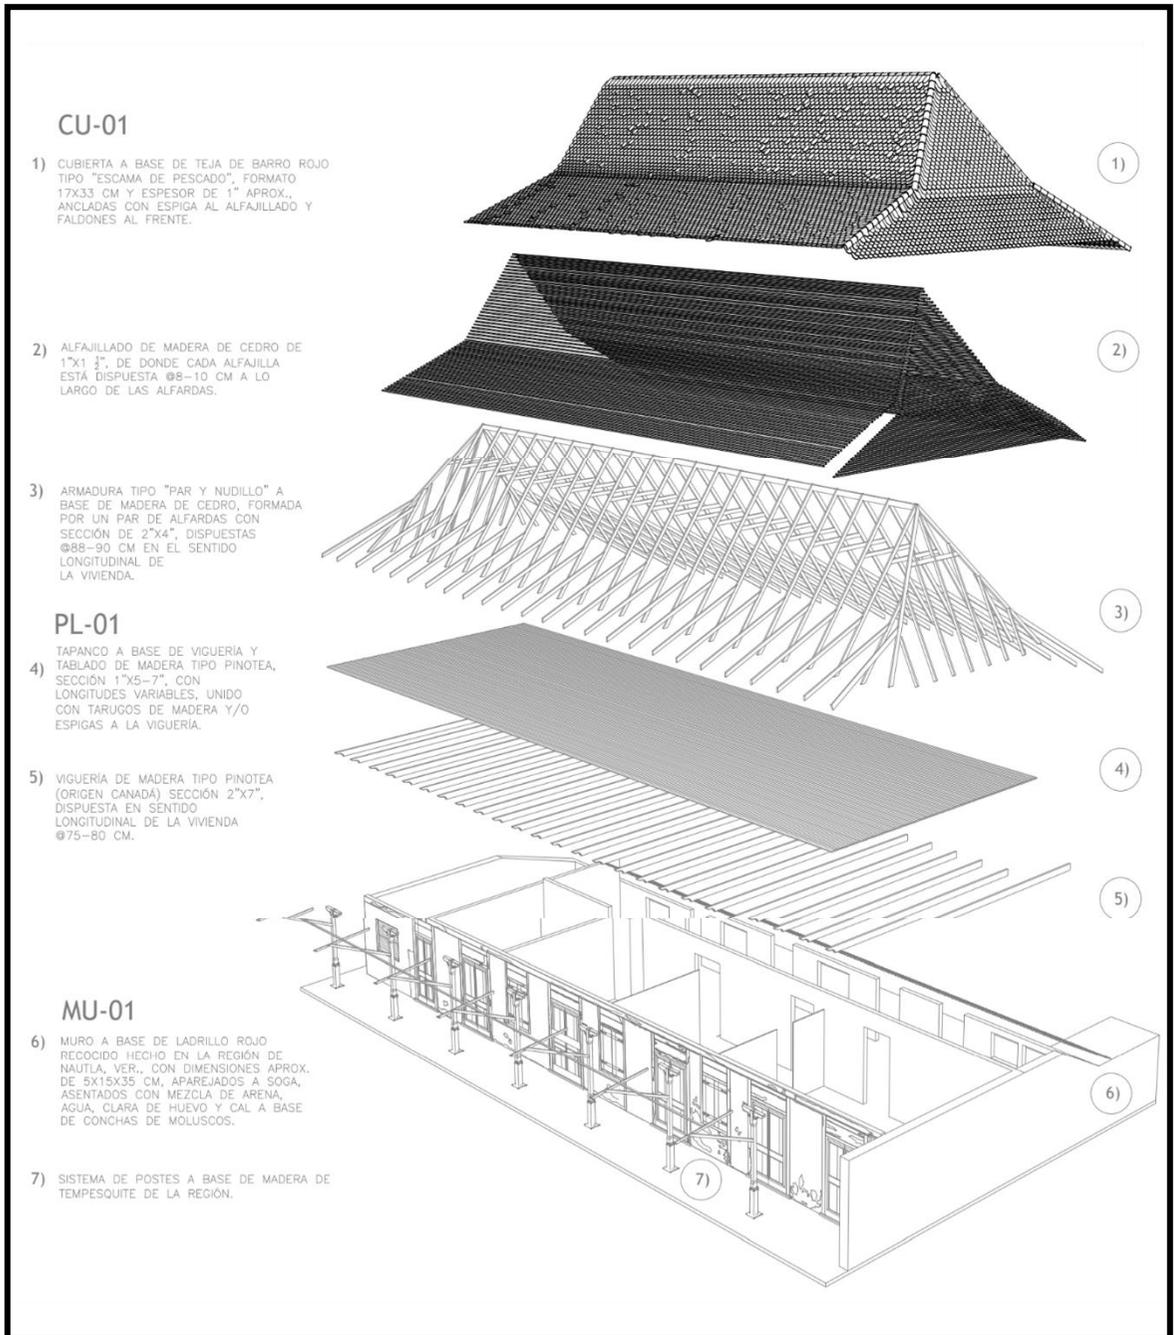
| 36 | Croquis isométrico explotado que muestra cada elemento que conforma el sistema constructivo de la vivienda de influencia francesa en Jicaltepec, así como una descripción técnica de cada uno. Elaborado por autora en octubre 2019.

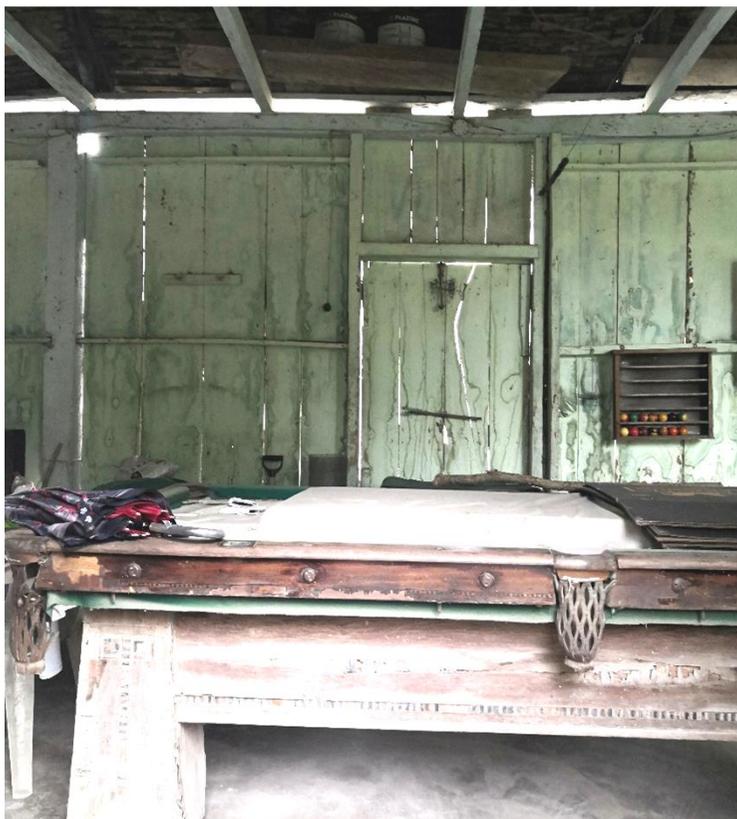
| 37 | Fotografía interior del que fuera el primer billar de la localidad de Jicaltepec. En esta vista se aprecia parte del mobiliario que era utilizado para los juegos, las mesas y las bolas. Esta vivienda aún conserva su estructura de muros a base de madera pintada a la cal, cabe señalar que es de las pocas que quedan con ese material de base en los muros. Actualmente sólo le dan cierto mantenimiento unos vecinos de la casa de al lado; sin embargo, no se le ha hecho alguna inversión para recuperar lo que antes era y poner en uso ese mobiliario que aún está en buenas condiciones. Tomada por autora en octubre 2019.

Uno de los usos antiguos del que más queda evidencia ahora, es del primer billar de la localidad, el cual se ubica en una esquina del parque central y está en condiciones de abandono.

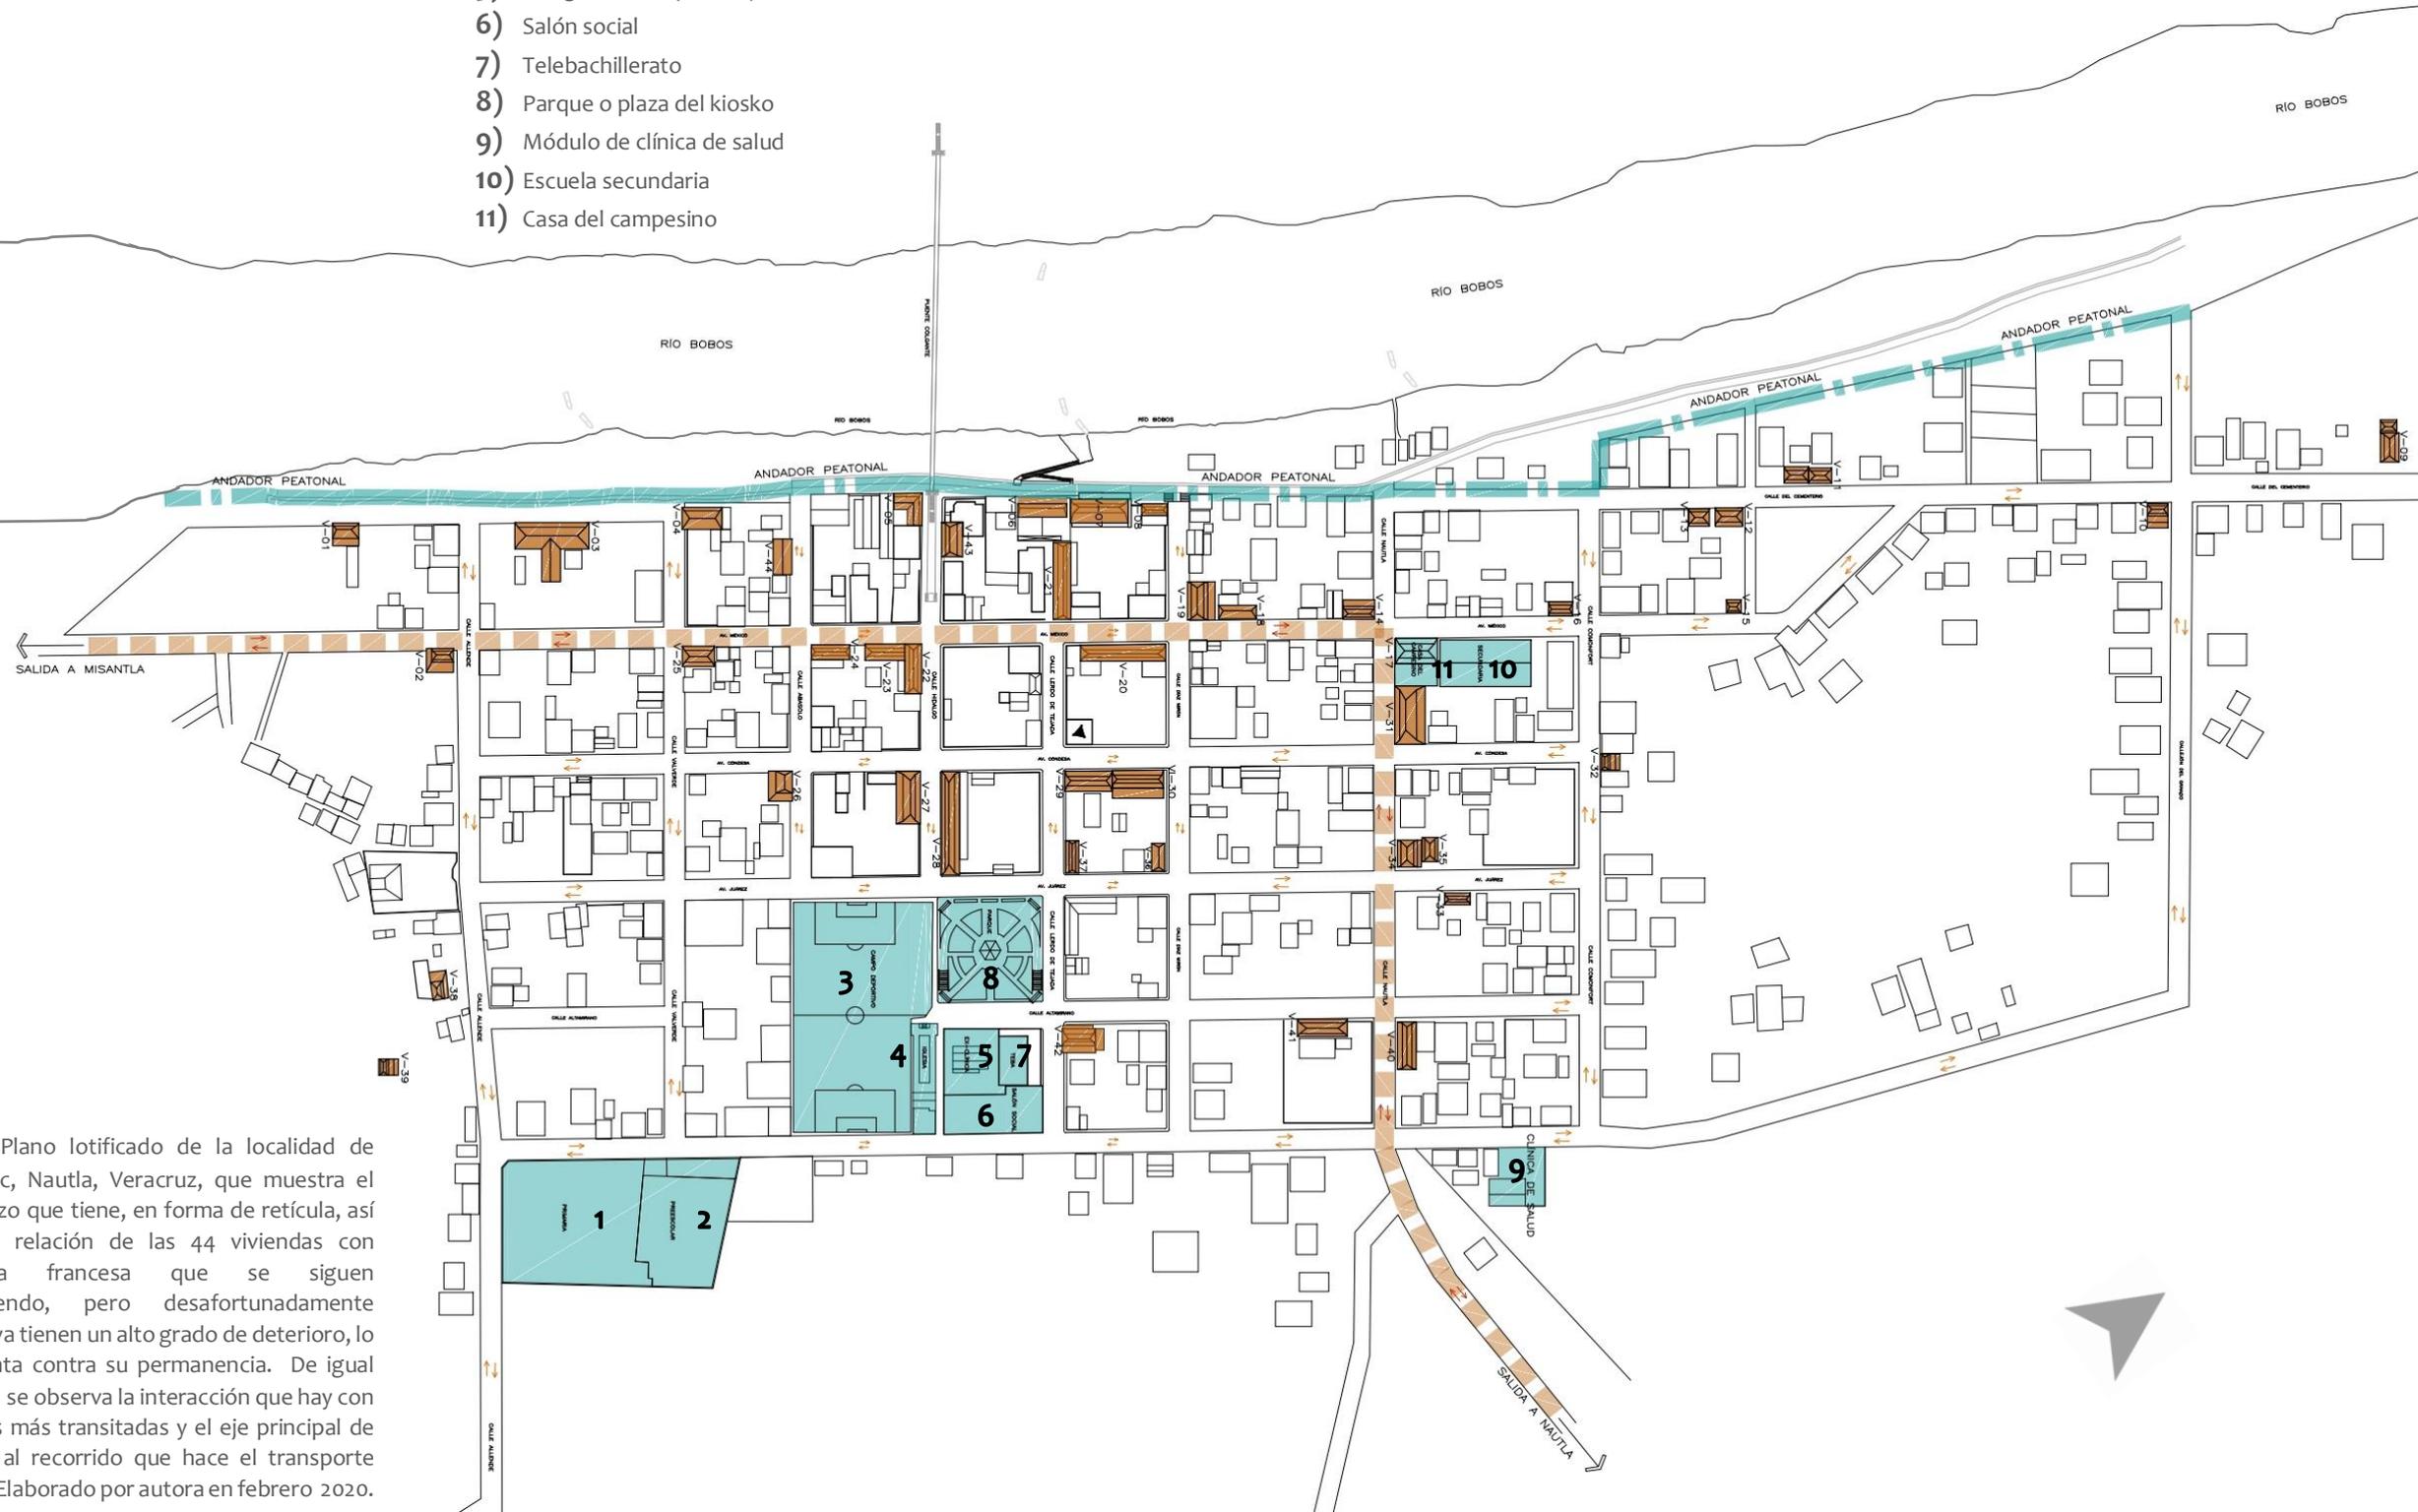
| 38 | Plano lotificado de la localidad de Jicaltepec, Nautla, Veracruz, que muestra el buen trazo que tiene, en forma de retícula, así como la relación de las 44 viviendas con influencia francesa que se siguen manteniendo, pero desafortunadamente muchas ya tienen un alto grado de deterioro, lo que atenta contra su permanencia. De igual manera, se observa la interacción que hay con las líneas más transitadas y el eje principal de acuerdo al recorrido que hace el transporte público. Elaborado por autora en febrero 2020.

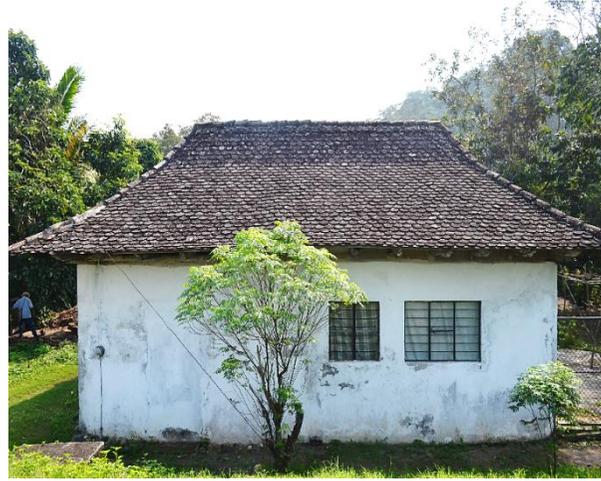
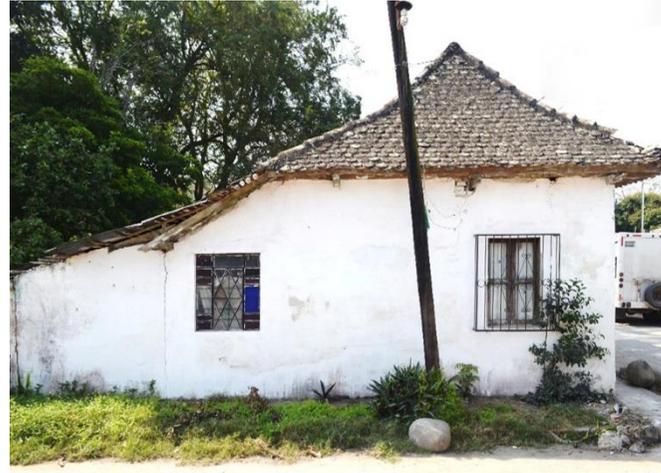
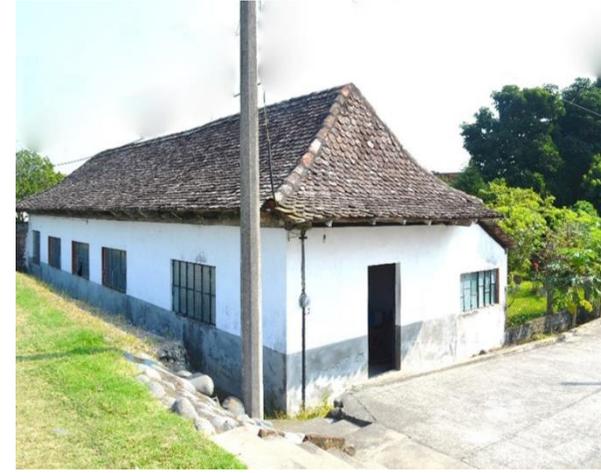
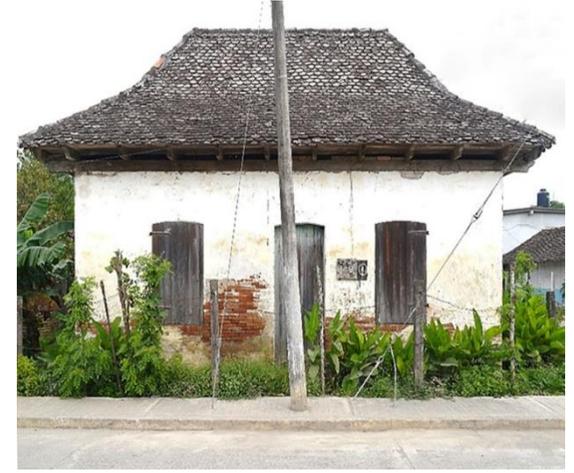
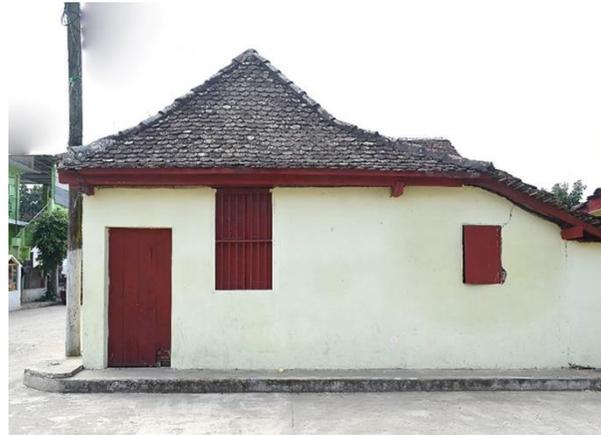
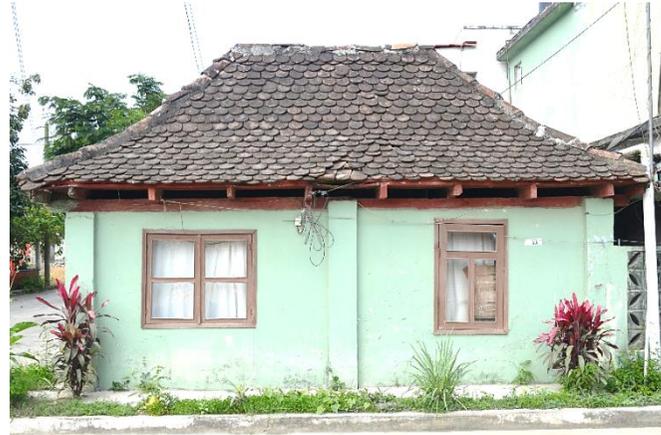
| 39 | Collage de fotografías de algunas de las viviendas que conservan rasgos de la influencia francesa en Jicaltepec. También se puede apreciar la intervención que ha tenido cada una, de acuerdo al sentido de apropiación de cada familia. Elaborado por autora en junio 2021.

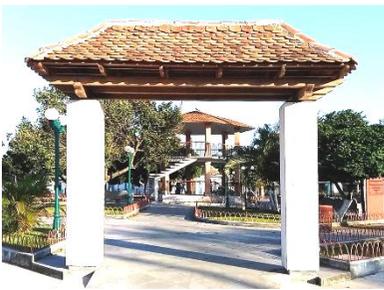
| 41 | Fotografía de un acceso al parque-plaza de la localidad de Jicaltepec, Nautla, Veracruz, donde se muestra uno de los pórticos que enmarcan los cuatro accesos en esquina al parque, reproduciendo el estilo francés que tienen las viviendas. Tomada por autora en junio 2020.

Por esta razón, el parque es un punto que se visita más por las tardes noches, cuando el sol se ha ocultado. La comunidad utiliza mucho la bicicleta para desplazarse en el pueblo, así que el parque es un buen pretexto para andar dando vueltas. En esta área destacan estos pórticos de acceso por las cuatro esquinas, mismos elementos que recrean el estilo francés que se identifica en las viviendas con tal influencia. En medio del parque hay un kiosko, el cual ha sido reconstruido ya un par de veces, sin embargo, tampoco es muy usado por la población, a menos que haya alguna fiesta local y se hagan eventos en esa área.

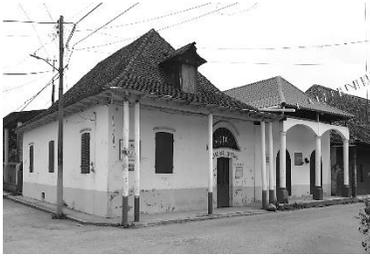
| 45 | Fotografía de la Casa del Campesino en la localidad de Jicaltepec, Nautla, Veracruz. Se puede apreciar el inmueble original en la esquina y el nexo que se construyó después a la derecha y que actualmente funciona como un salón para la impartición de algunos talleres o actividades culturales. Tomada por autora en junio 2020.

Esta vivienda ha tenido siempre un uso público. Empezó siendo el Consulado de Francia en Jicaltepec, donde los ciudadanos que tenían origen francés registraban a sus hijos en el segundo tercio del siglo XIX. Al perder el título de <Colonia francesa>, se cambió el uso a este inmueble para ser reconocida como <La casa del campesino>, o una cuestión de tipo cultural-civil, donde servía como centro de reuniones para los ejidatarios.
