VIVIENDAS DE
INFLUENCIA FRANCESA EN
JICALTEPEC
NAUTLA, VERACRUZ:

RETOS Y
CONTINUIDADES
PARA SU
CONSERVACIÓN

TESIS QUE PARA OPTAR POR EL GRADO DE MAESTRA EN ARQUITECTURA
PRESENTA:

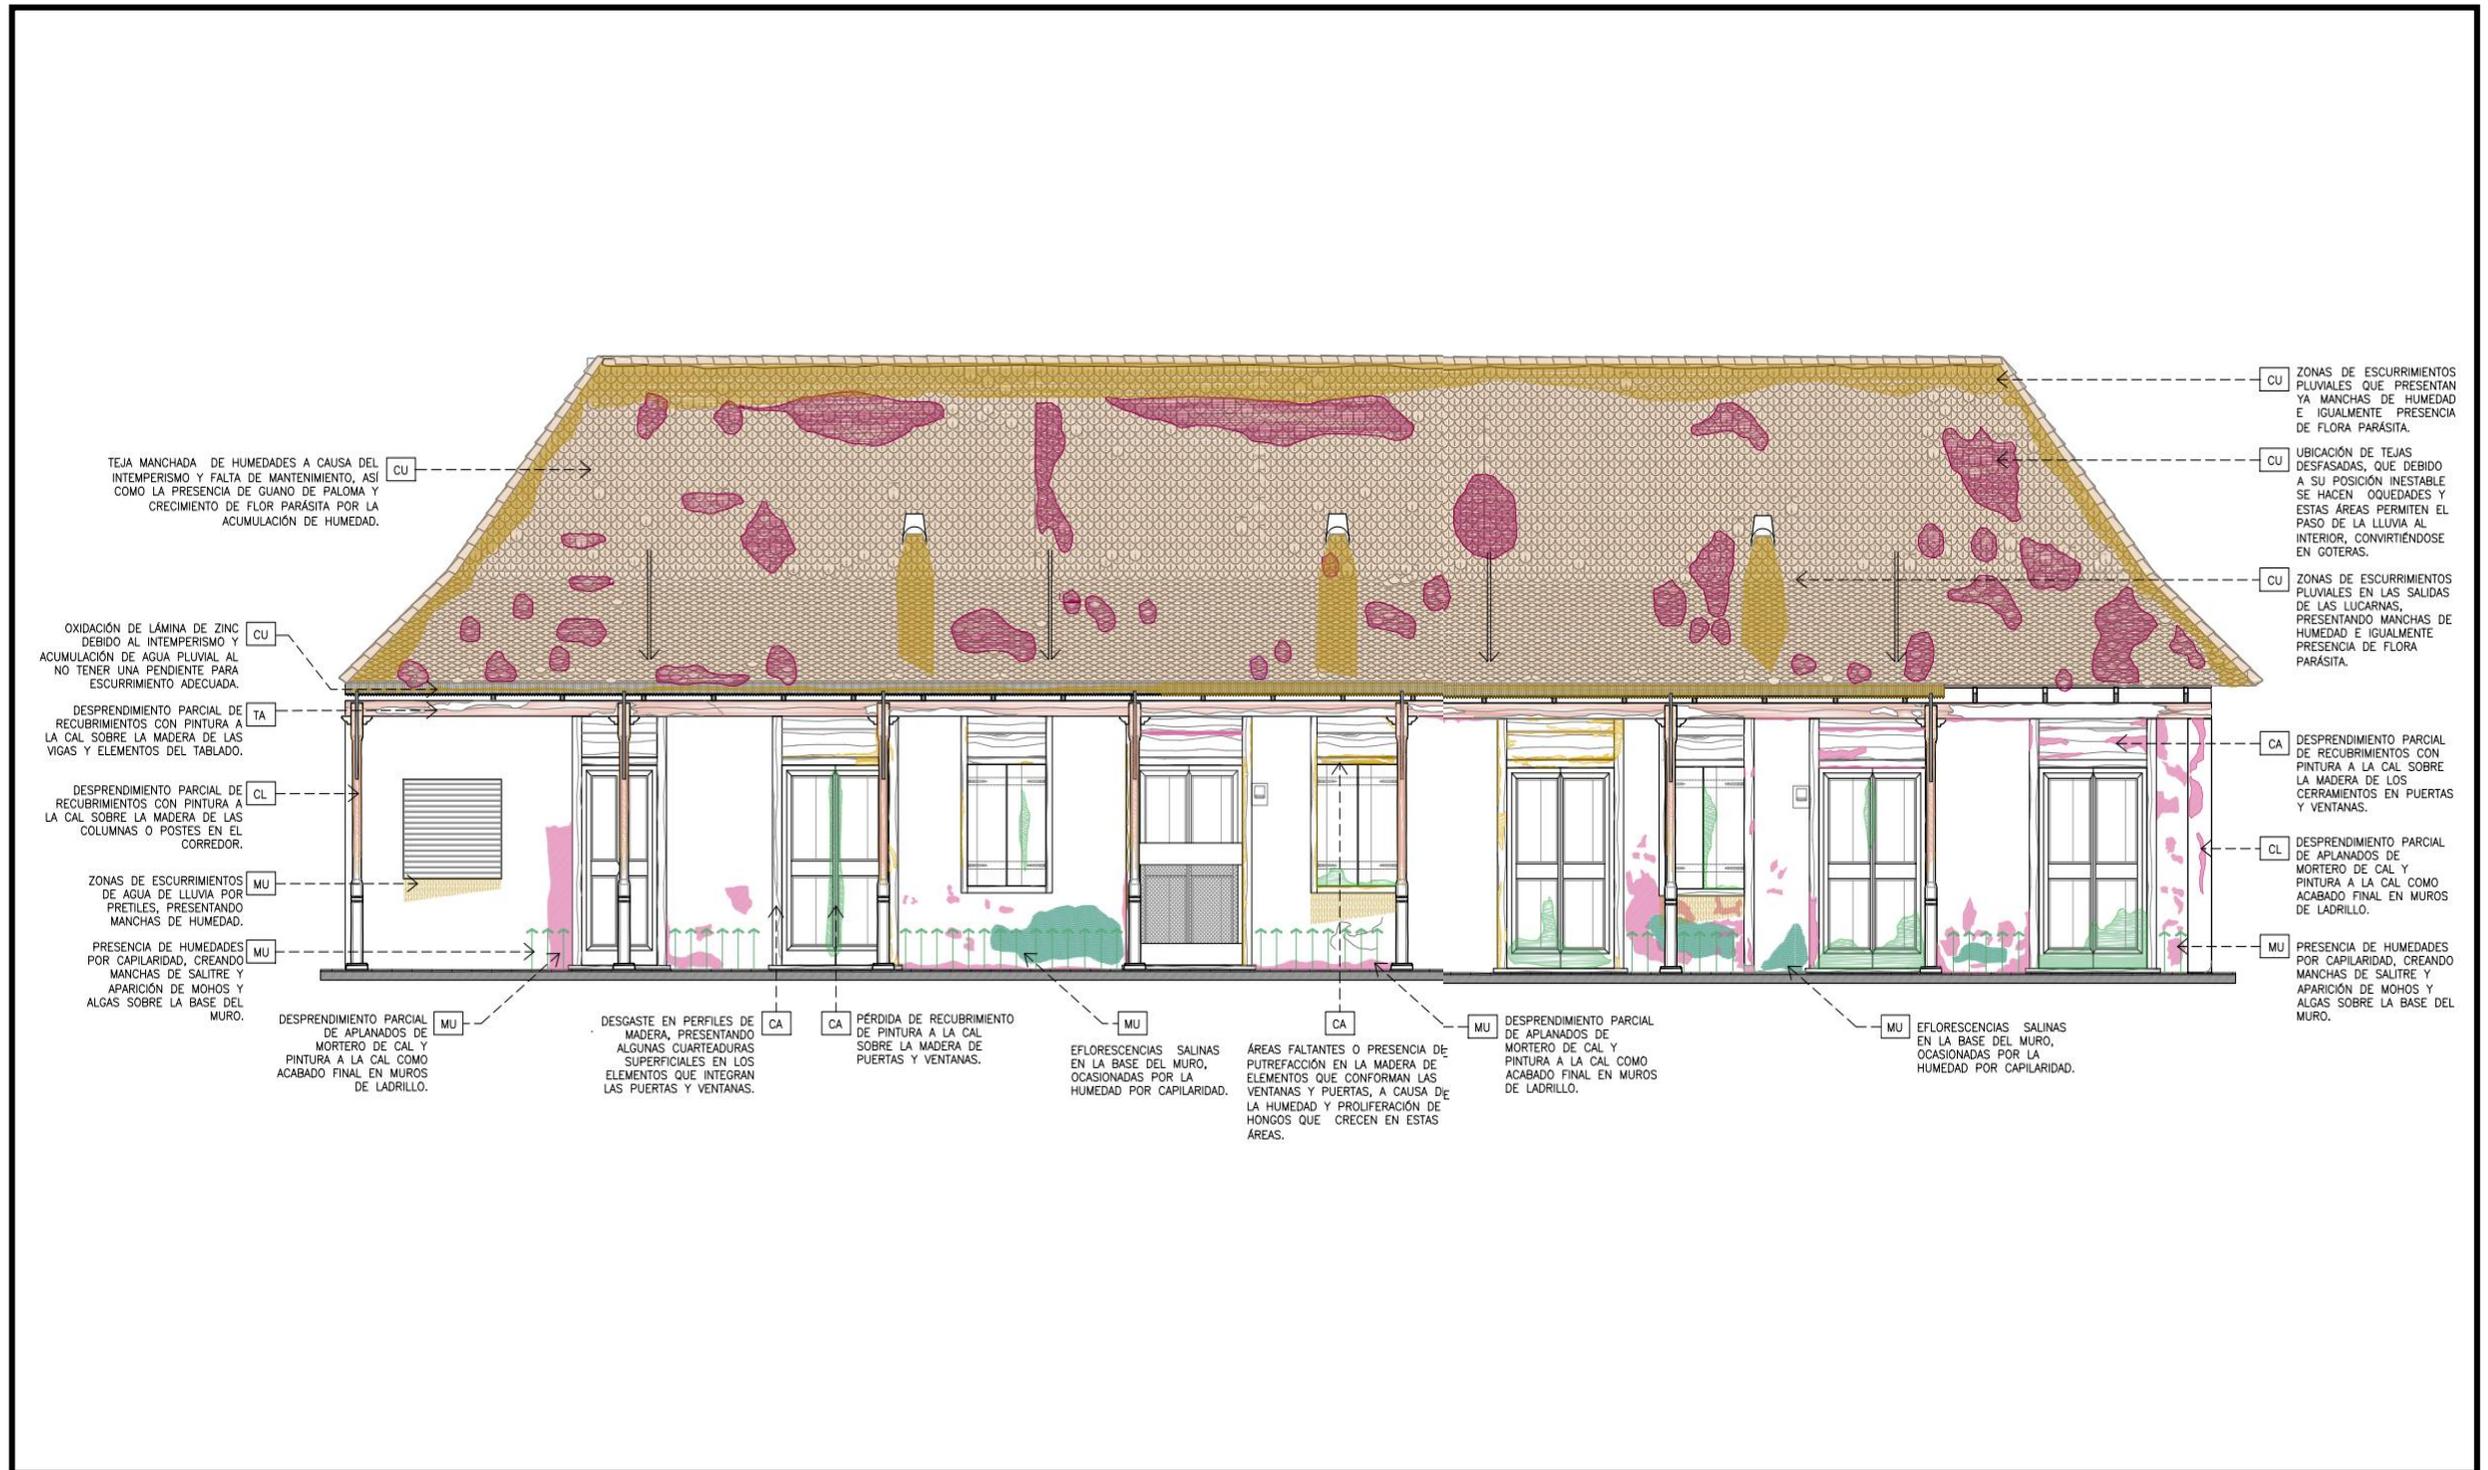
| 50 | Muestra de fachada de una vivienda de influencia francesa que fue tomada como caso de estudio para analizar e identificar los deterioros y daños más comunes en los materiales que integran a esta expresión arquitectónica. Plano elaborado por autora en febrero 2020.

Los deterioros comunes que se encuentran en este elemento, son: la pérdida de sección por despostillamiento, debido al exceso de cargas que han actuado sobre él al paso del tiempo, así como al constante hundimiento diferencial del suelo, al generarse movimientos ligeros de la superficie terrestre; también hay cuarteaduras y grietas en algunas

De entre los deterioros más habituales en este elemento constructivo están: la fluorescencia salina (salitre), originado por la cercanía con la brisa marina y la acumulación de sal en los paramentos; otro muy recurrente es el desprendimiento parcial de los aplanados, esto ya sea generado por proceso constructivo o por saturación de niveles de humedad interna presentados por capilaridad; así también hay cuarteaduras accidentales, así como exposición prolongada a la humedad; de igual forma, se identifican algunas áreas manchadas por pintura y/o humedades, deterioro ocasionado por eflorescencias salinas, al producir manchas blanquecinas de aspecto irregular, siendo las precipitaciones y la humedad los principales causantes de este problema.

Dentro de los deterioros comunes se encuentran las tejas desfasadas, a causa del intemperismo, soporte de cargas accidentales y fuerzas naturales; en algunas hay acumulación de escombros o material de desecho, debido al acaparamiento de material proveniente de la fractura de tejas; la oxidación en lámina de zinc, por causa de la exposición con el salitre marino y la falta de protección con pintura; el desprendimiento parcial de aplanados, por la erosión del aplanado por saturación salina y/o por dilatación del acero de refuerzo en estructuras; el escurrimiento causado por humedad, ocasionado por la capilaridad del concreto y el exceso de quedades en el mismo; la presencia de la flora parásita, por la saturación de humedad en piezas

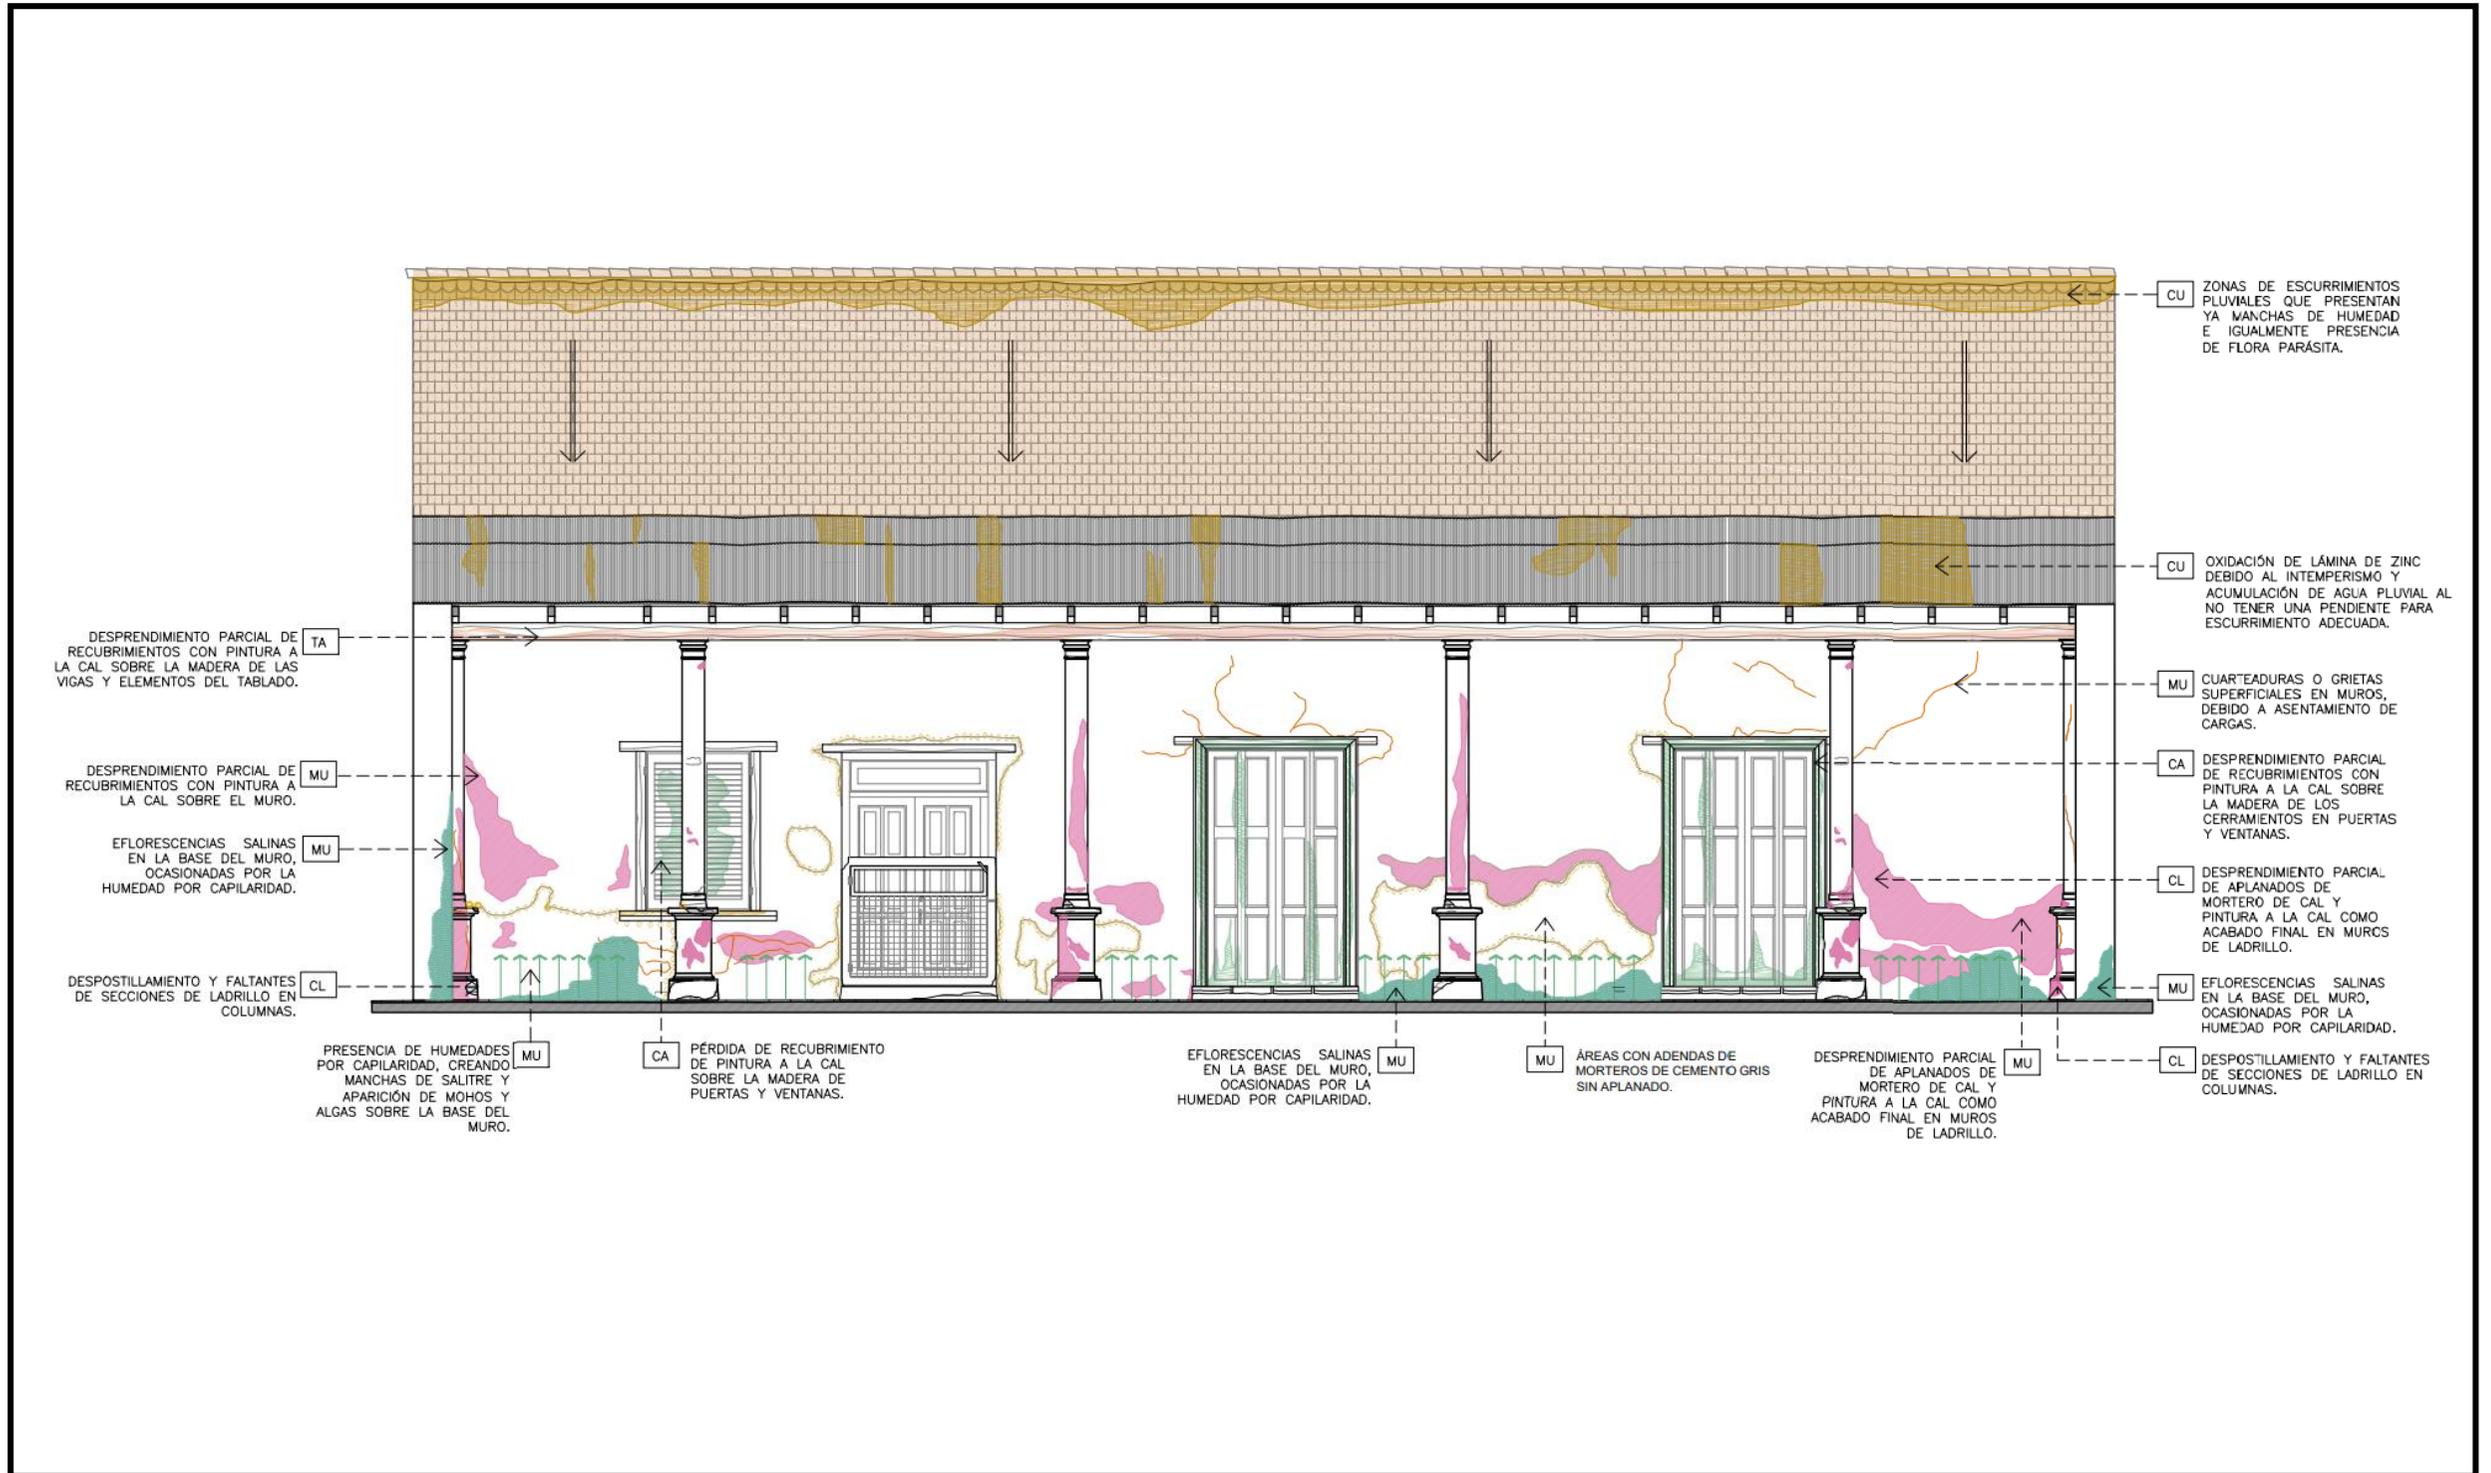
| 51 | Muestra de fachada de una vivienda de influencia francesa que fue tomada como caso de estudio para analizar e identificar los deterioros y daños más comunes en los materiales que integran a esta expresión arquitectónica. Plano elaborado por autora en febrero 2020.

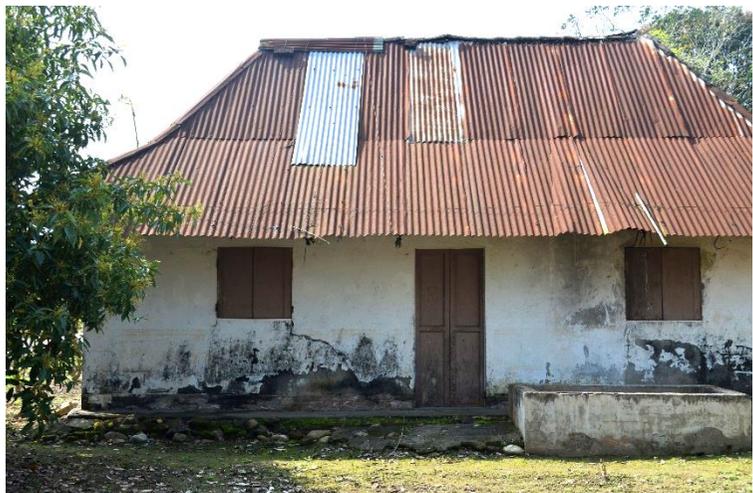
| 52 | Fotografía de la fachada de una vivienda de la localidad de Jicaltepec, Nautla, Veracruz, ejemplo de la falta de teja escama de pescado que obliga a la sustitución del tejado por materiales como la lámina galvanizada y el cartón asfaltado, además de que si no se hiciera de esa forma, representaría un costo elevado para el mantenimiento del tejado, si se quisiera conservar tal cual. Tomada por autora en junio 2021.

Así es como se empieza a ver el uso de concreto y aluminio, e incluso en cancelerías y herrerías se empieza a notar esa sustitución material, por crear una imagen mejorada ante la sociedad. Continuando con la idea, se observa que la manera más sencilla y visible de introducir nuevos materiales es a manera de injerto, en donde el constructor simplemente inserta un elemento nuevo en su vivienda tradicional; tal es el caso de la introducción de puertas y ventanas con un diseño muy distante a lo tradicional, o incluso la colocación de una losa de concreto en lugar de la

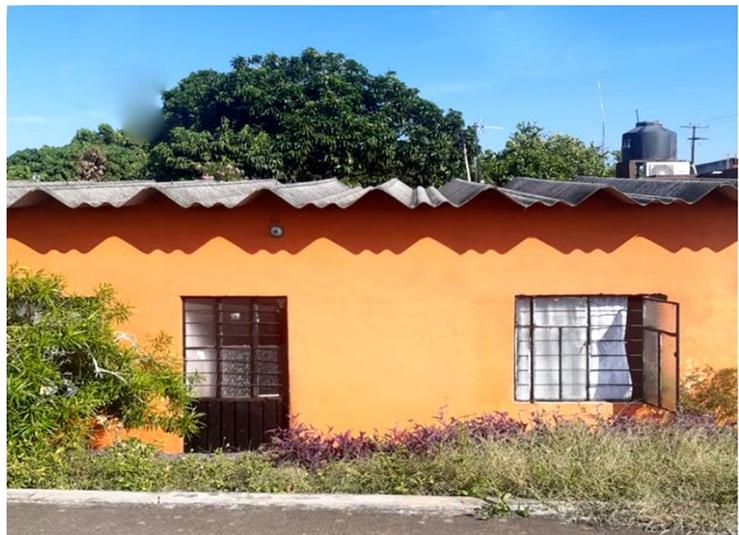
| 53 | Fotografía de la fachada de una vivienda de la localidad de Jicaltepec, Nautla, Veracruz, donde se observa la sustitución completa del sistema de cubierta por una lámina de asbesto, aquí se manifiesta, de igual forma, la imposibilidad de costear su mantenimiento. Tomada por autora en junio 2021.

piso con concreto y block, para ser ocupado como un espacio de resguardo ante cualquier posible desbordamiento del río. Entonces ese reemplazo de elementos y sistemas constructivos en la vivienda rural de Jicaltepec, se puede entender como una respuesta de autoprotección y prevención. A pesar de esto, hay algunos habitantes que añoran la casa tradicional. Por citar un ejemplo, un poblador, don Javier Oliva, comentó: “extrañamos la casa como era antes, era más fresca, pero también era un riesgo por si se desborda otra vez el río”; por otra parte también, don Víctor García, comentó: “aunque quisiéramos, es difícil pensar en arreglar la casa vieja, mejor le echamos un segundo piso a la que empezamos a construir hace tiempo y conecta con la parte antigua”.

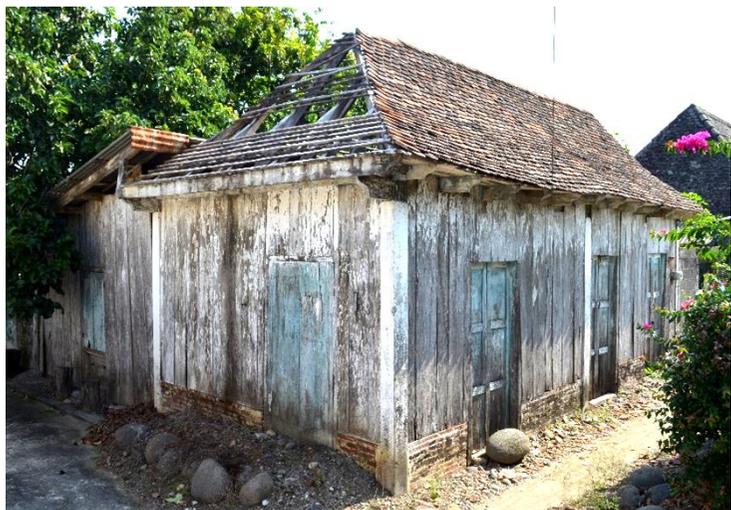
| 55 | Fotografía de una vivienda de influencia francesa en la localidad de Jicaltepec, Nautla, Veracruz, que muestra el grado de abandono y deterioro que hay, y que de cierta forma, la convierte en una ruina; manifestando de igual forma la imposibilidad de costear su mantenimiento. Tomada por autora en abril 2021.

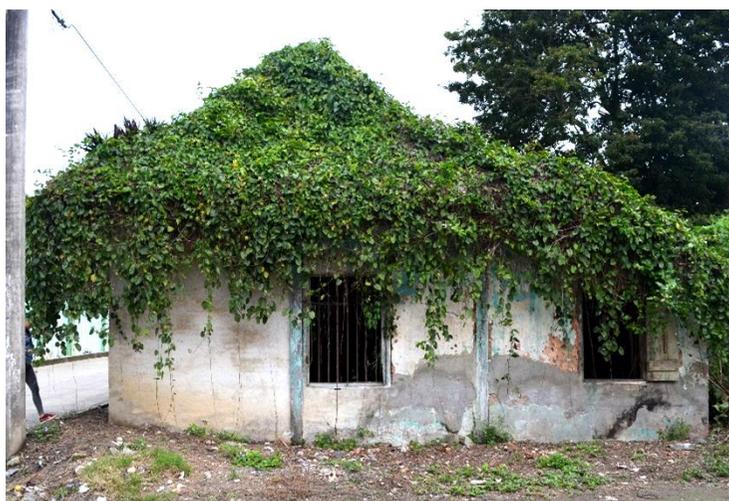
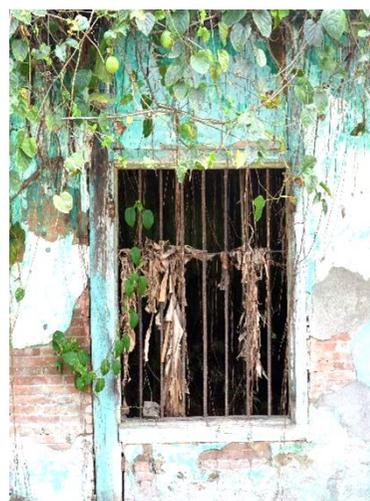
| 56-57 | Fotografías de una vivienda de la localidad de Jicaltepec, Nautla, Veracruz, que al igual, muestra el grado de abandono y deterioro que tiene a través de la invasión de la naturaleza, debido al abandono y el desinterés en general, lo que la hace convertirse en una casa en ruinas totalmente. Tomada por autora en abril 2021.

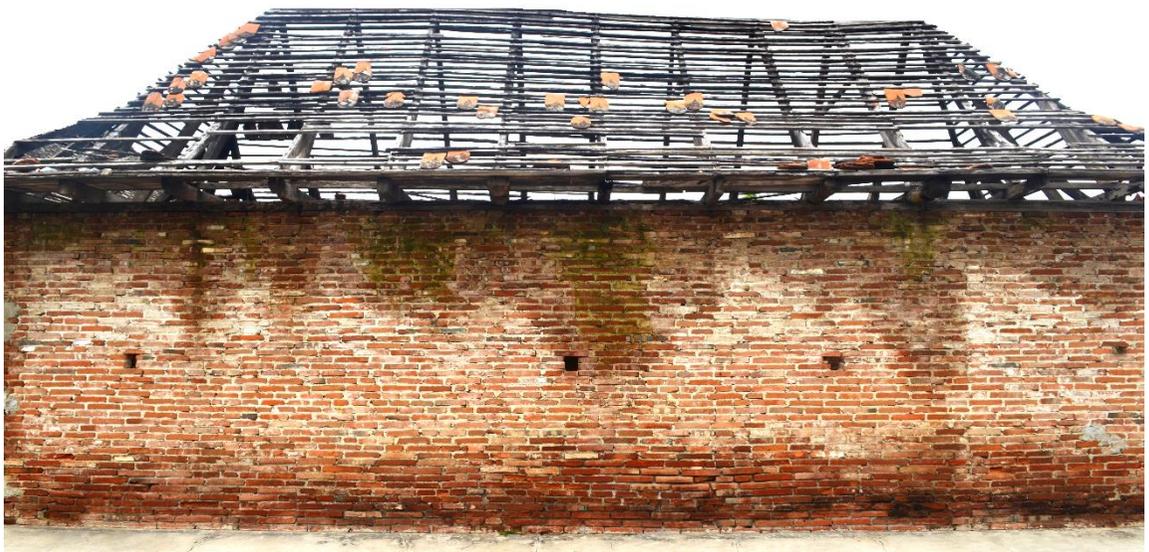
| 58 | Fotografía de una vivienda en ruinas de la localidad de Jicaltepec, Nautla, Veracruz, donde se observa el grado de abandono y deterioro principalmente en su cubierta, al no existir ya el tejado y mostrar una inestabilidad funcional en sus estructuras de madera. Al igual que la pérdida del recubrimiento en los muros, dejando expuestos los ladrillos a la intemperie. Tomada por autora en abril 2021.

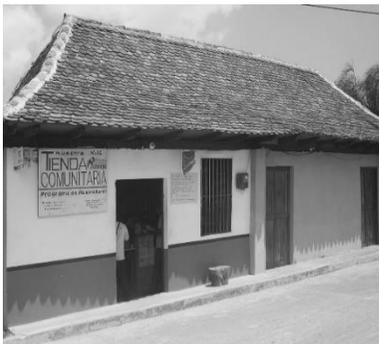
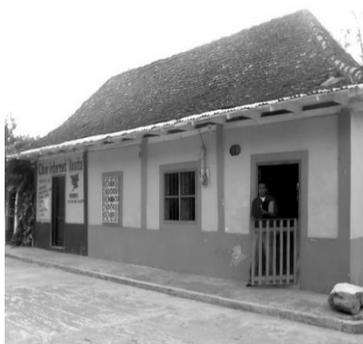
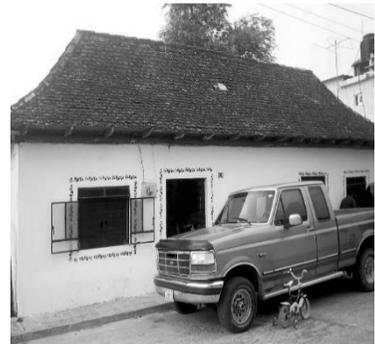
| 59-61 | Fotografías de algunas fachadas de viviendas de la localidad de Jicaltepec, que muestran el proceso de la transfiguración ya antes mencionado. Tomadas por autora, agosto 2019.

A continuación, se presenta una serie de fotografías de algunas viviendas modificadas de acuerdo a lo antes descrito. Estas viviendas han reemplazado, en su mayoría, puertas y ventanas de madera de cedro o pino canadiense, por elementos de hierro o aluminio barnizado de color negro. Así también, debido a aspectos que tienen que ver con la seguridad y la privacidad, se notan elementos de herrería sobrepuestos en las fachadas, cubriendo de forma aparentemente segura los vanos de la vivienda.

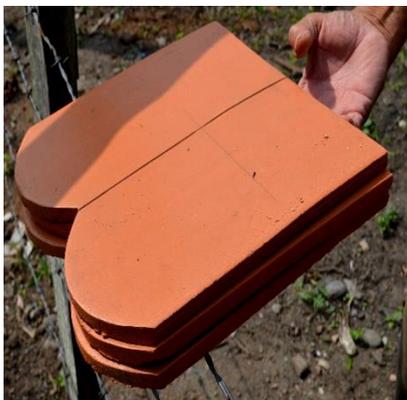
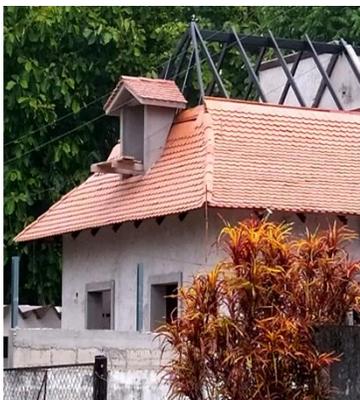
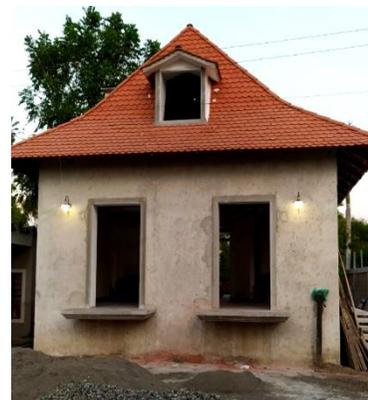
[63-65] Fotografías que demuestran el anhelo de volver al pasado, de recrear la imagen de la típica vivienda de influencia francesa de la región, pero con materiales industrializados y la influencia del estilo internacional. De izquierda a derecha, en la primera se puede apreciar el sistema de teja que se utiliza actualmente en algunos proyectos contemporáneos de la zona; en la segunda se observa el sistema completo para la cubierta, donde ya el envigado y la estructura de madera son reemplazadas por armadura y perfiles de acero. En la tercera, se muestra la fachada principal donde se ubica una buhardilla, en el centro de esa cara de la cubierta, convirtiéndola también en un elemento memorial de la influencia francesa. Tomadas por una habitante de la localidad de El Mentidero, en octubre de 2021. Editadas por la autora.

En ese sentido, algunos de los habitantes de la zona han recurrido a construir sus viviendas con materiales industrializados, pero acentuando ciertos elementos que siguen aludiendo a esa memoria del origen francés. Tal es el caso de la fabricación industrializada de este tipo de teja, la cual es ahora el reemplazo de la teja de barro escama de pescado, al no ser fabricada ya; sin embargo, al ser ahora un sistema diferente, no pierde relación con la imagen creada del tejado tradicional.

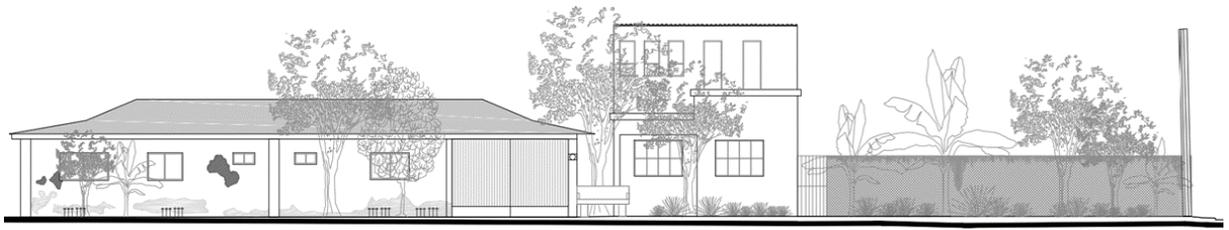
| 66-67 | Larguillos de fachadas de viviendas de la localidad de Jicaltepec, Nautla, que muestran un tema de contraste y nuevos matices en relación a su expresión arquitectónica, al existir ya casas con otros estilos, e incluso intentos de recuperación del lenguaje francés. Dibujado por autora en septiembre de 2021.

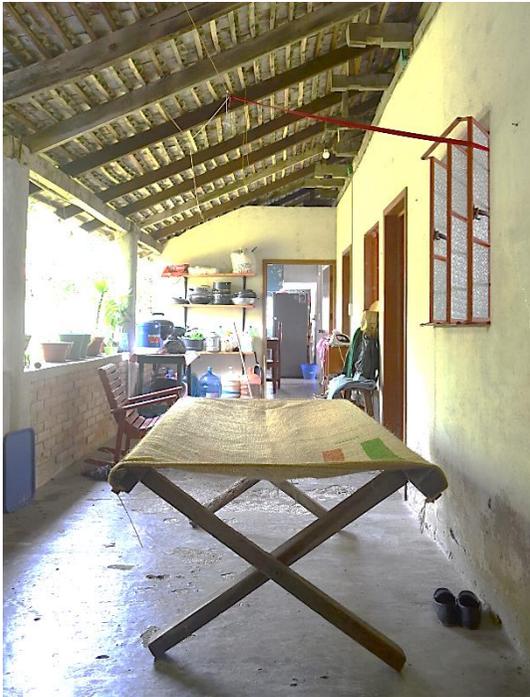
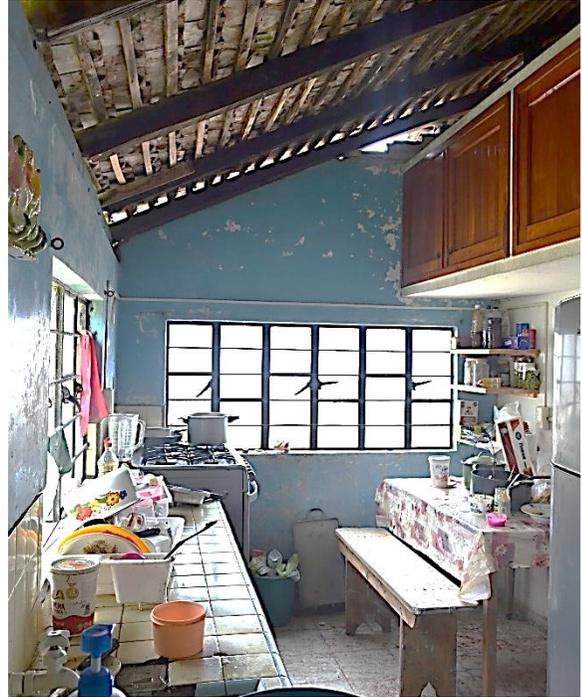
| 68 - 69 | Fotografías de interiores de una vivienda que conserva elementos constructivos franceses en la localidad de Jicaltepec. En la imagen de la izquierda se observa la ocupación de un corredor trasero, donde su principal función es conectar y distribuir el desplazamiento hacia las habitaciones del lado derecho, además que en ese recorrido se encuentran algunos objetos de descanso: sillas y un catre, y se ubican ahí porque es un área semiabierta que permite más ventilación y conexión hacia el patio-jardín. La segunda imagen es de la cocina, donde lo más representativo resulta ser la alacena construida posteriormente en la parte superior, esto con el fin de que funcione como área de salvación o recuperación de objetos que puedan ser perdidos debido a las posibles inundaciones dadas por la creciente del río Bobos. Cabe mencionar, que igualmente como la primer imagen, esta cocina no es del todo óptima para su funcionamiento, por tanto la comodidad se ve limitada, sin embargo, los habitantes la han adaptado a como ellos creen es mejor o a como sus condiciones de formación y experiencia personal les ha permitido. Tomadas por autora en mayo 2021.

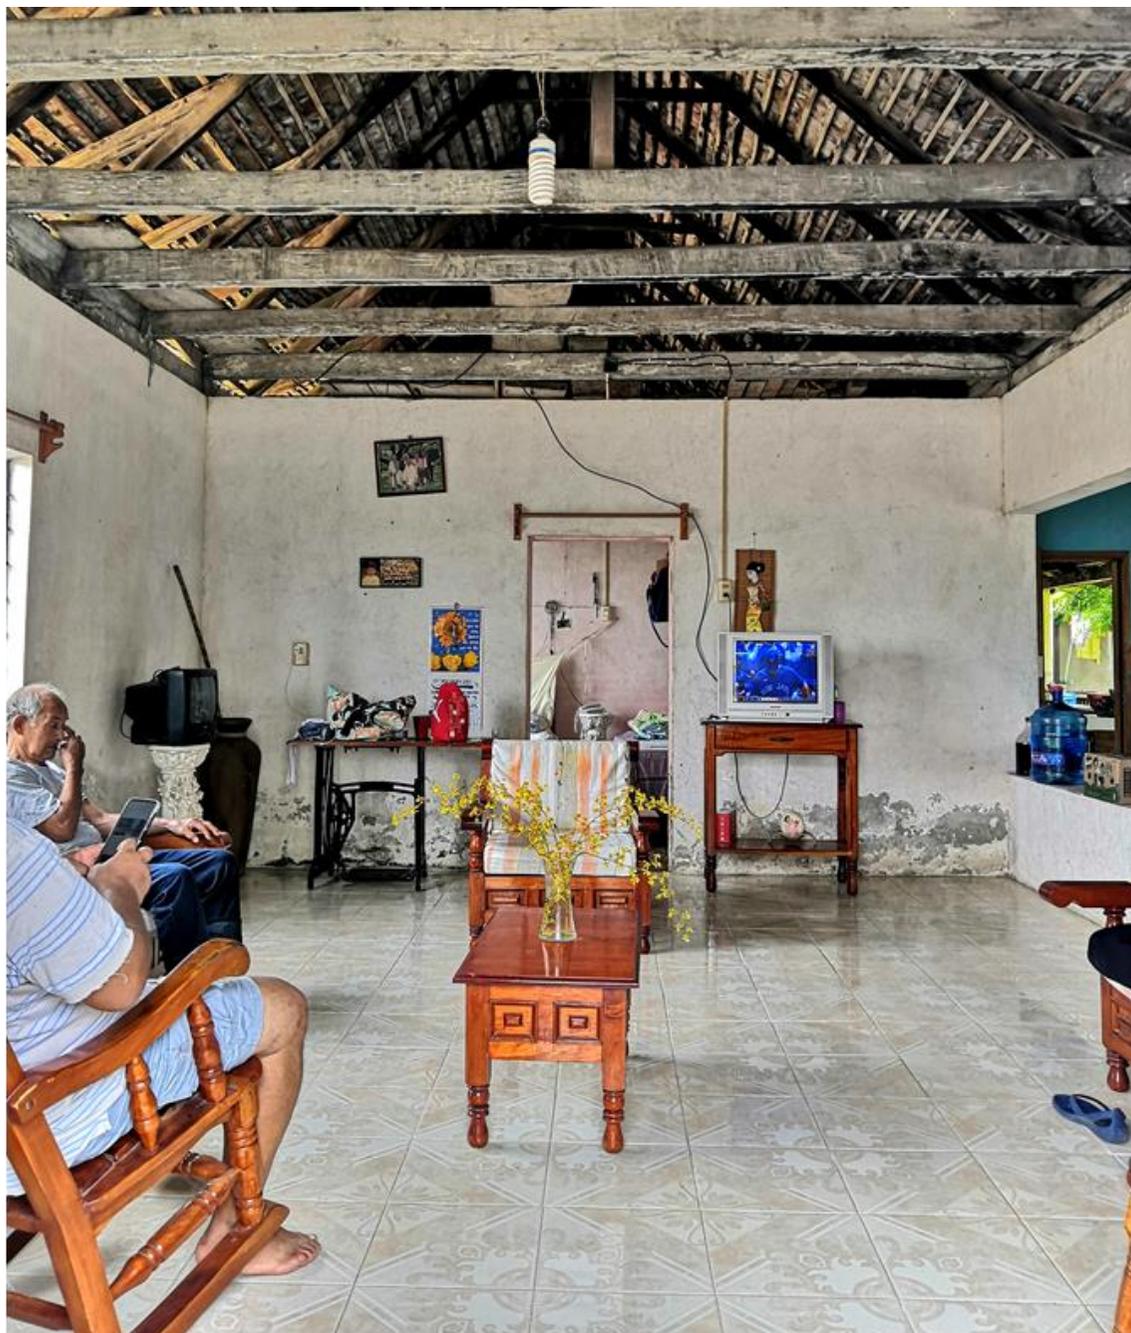
| 70 | Fotografía de la sala de una vivienda que conserva elementos constructivos franceses en la localidad de Jicaltepec, donde se puede apreciar la adecuación del espacio de acuerdo a las nuevas necesidades de sus habitantes. En cuanto a las acciones de intervención está el cambio de piso original de ladrillo por uno de cerámica, la colocación del muro lateral derecho para dividir el área del comedor, y por supuesto, la posición de objetos que determinan la función del espacio, aunque ésta no sea la más óptima para su buen funcionamiento, pero es la forma que sus habitantes consideraron cómoda o apropiada en su momento. Tomada por autora en mayo 2021.

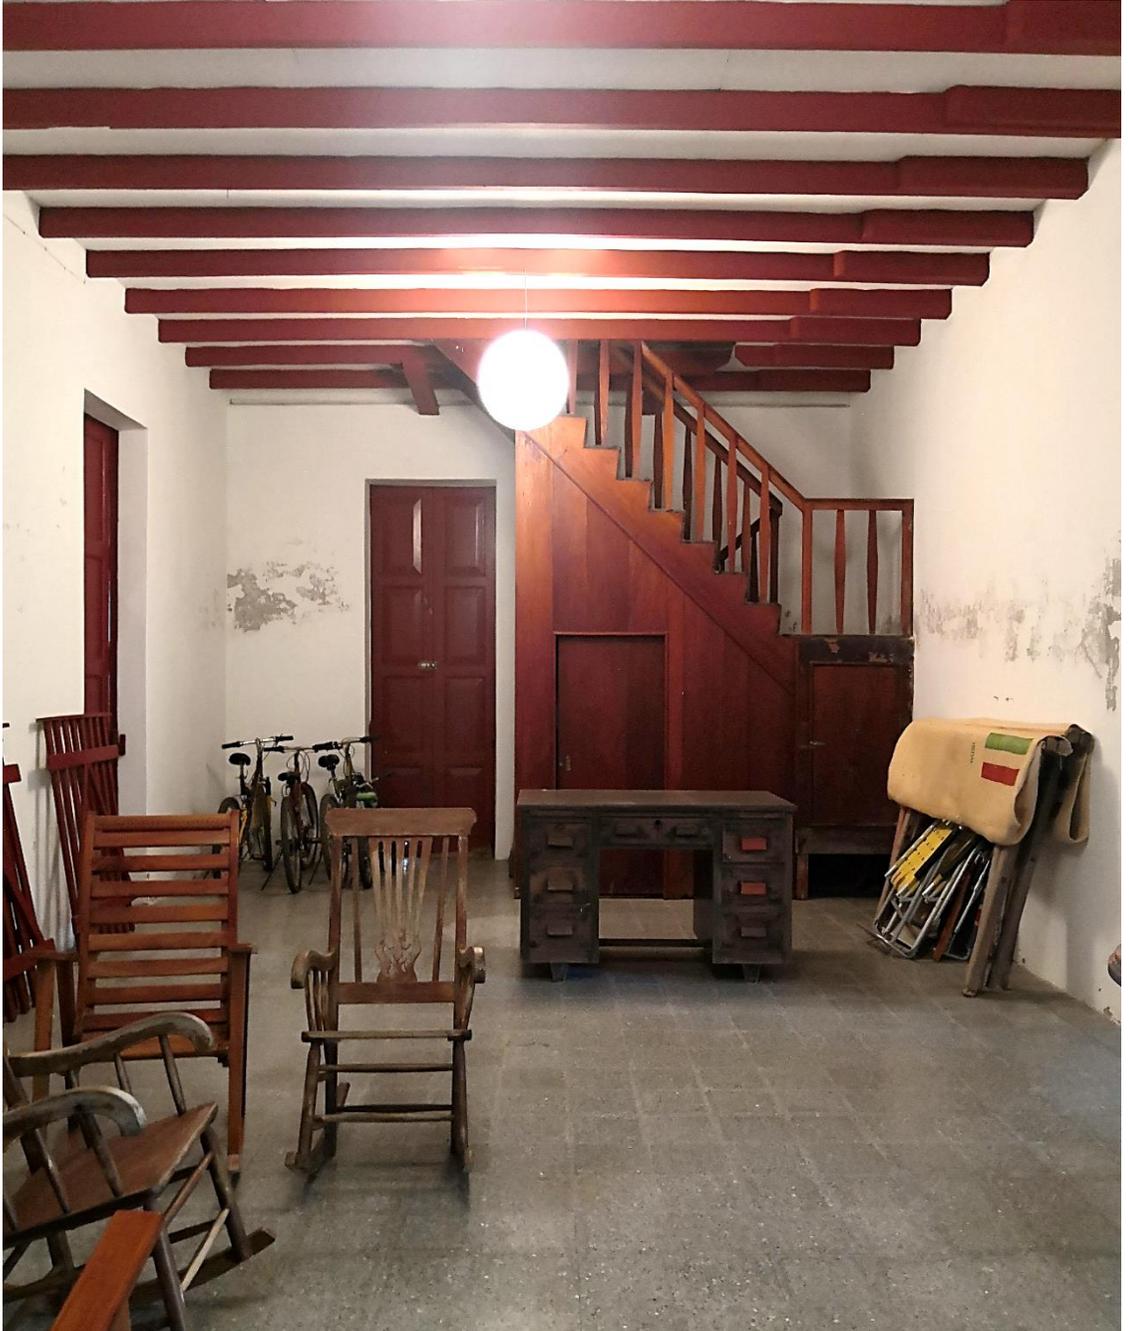
| 71 | Fotografía de la sala de una vivienda que conserva elementos constructivos franceses en la localidad de Jicaltepec, donde se puede apreciar que a diferencia de la sala de estar anterior, la adecuación de este espacio tiene más sentido estético y funcional. Aquí se ha intervenido en los pisos, el tratamiento y pintura del tablado y la vigería. La colocación de muebles es muy seleccionada, dado que los dueños ocupan esta casa sólo por temporadas vacacionales, lo cual también es otro factor que distingue a la sala anterior a ésta, al no tener tantos objetos de uso diario. Tomada por autora en mayo 2021.

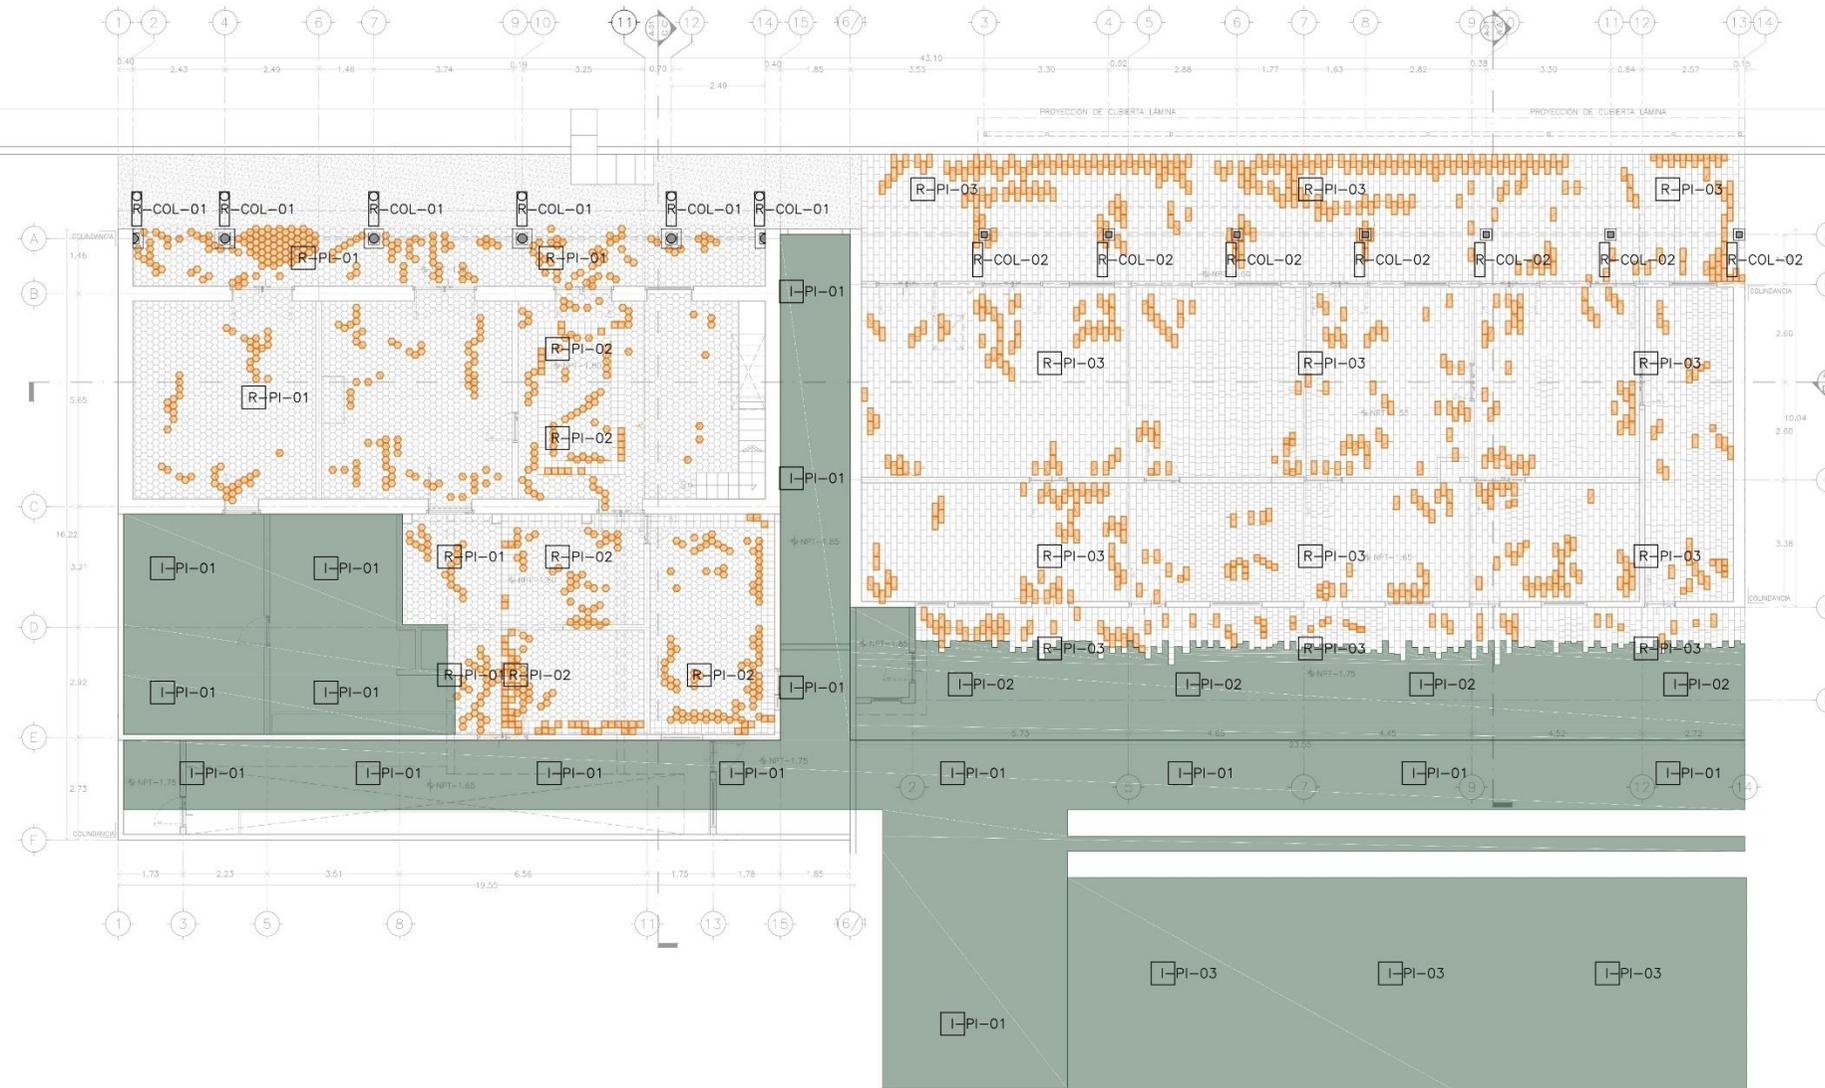
INTEGRACIONES	
I-PI-01	SUMINISTRO Y COLOCACIÓN DE PISO TIPO BALDOSA HEXAGONAL DE BARRO ROJO RECOCIDO CON UNA SECCIÓN DE 12 CM DE APOTEMA X 1.5 CM DE ESPESOR.
I-PI-02	SUMINISTRO Y COLOCACIÓN DE PISO TIPO LADRILLO DE BARRO ROJO RECOCIDO, CON MEDIDAS APROX. DE 6X17X2.5 CM.
I-PI-03	SUMINISTRO Y COLOCACIÓN DE PLANTILLA DE CONCRETO DE 5 CM DE ESPESOR, CON CEMENTO, CAL-ARENA-GRAVA 2", PROPORCIÓN 1:3:3 CON 10% DE CAL.
I-PI-04	SUMINISTRO Y COLOCACIÓN DE BALDOSAS DE BARRO ROJO RECOCIDO DE ELABORACIÓN MECÁNICA, DE 20X20CM.
I-MU-01	SUMINISTRO Y COLOCACIÓN DE MUROS DE TABIQUE DE BARRO ROJO RECOCIDO CON MEDIDAS 6X12X24 CM, HASTA UNA ALTURA DE 3.20 M APROX.
I-MU-02	SUMINISTRO Y COLOCACIÓN DE CADENA DE DESPLANTE DE CONCRETO ARMADO DE 20X30 CM.
I-MU-03	SUMINISTRO Y COLOCACIÓN DE MUROS DE TABIQUE DE BARRO ROJO RECOCIDO CON MEDIDAS 6X12X24 CM, CON ACABADO APARENTE.
I-MU-04	SUMINISTRO Y COLOCACIÓN DE MUROS TIPO CELOSÍA DE TABIQUE DE BARRO ROJO RECOCIDO APARENTE DE SECCIÓN 7X14X28 CM.

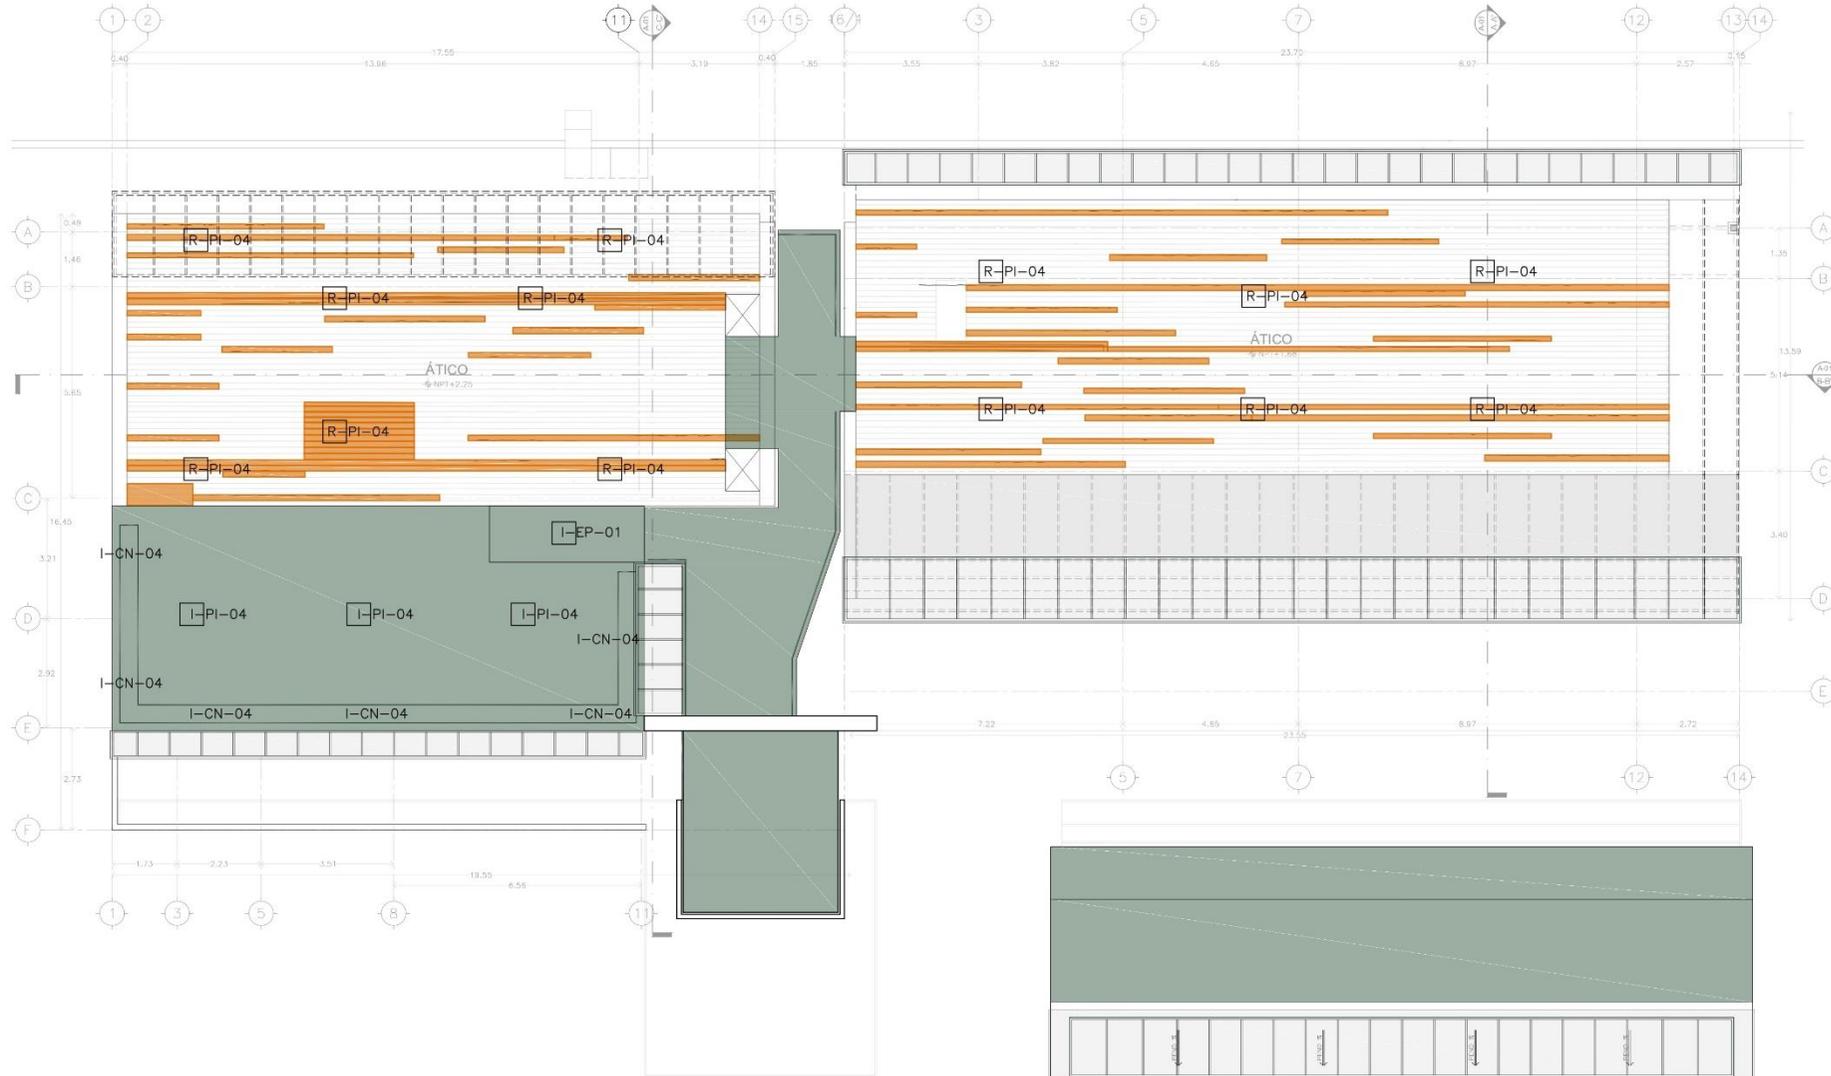
INTEGRACIONES	
I-PI-01	SUMINISTRO Y COLOCACIÓN DE PISO TIPO BALDOSA HAXAGONAL DE BARRO ROJO RECOCIDO CON UNA SECCIÓN DE 12 CM DE APOTEMA X 1,5 CM DE ESPESOR.
I-PI-02	SUMINISTRO Y COLOCACIÓN DE PISO TIPO LADRILLO DE BARRO ROJO RECOCIDO, CON MEDIDAS APROX. DE 6X17X25 CM.
I-PI-03	SUMINISTRO Y COLOCACIÓN DE PLANTILLA DE CONCRETO DE 5 CM DE ESPESOR, CON CEMENTO, CAL-ARENA-GRAVA 2", PROPORCIÓN 1:3:3 CON 10% DE CAL.
I-PI-04	SUMINISTRO Y COLOCACIÓN DE BALDOSAS DE BARRO ROJO RECOCIDO DE ELABORACIÓN MECÁNICA, DE 20X20CM.
I-MU-01	SUMINISTRO Y COLOCACIÓN DE MUEBLES DE TABIQUE DE BARRO ROJO RECOCIDO CON MEDIDAS 6X12X24 CM, HASTA UNA ALTURA DE 3,20 M APROX.
I-MU-02	SUMINISTRO Y COLOCACIÓN DE CADENA DE DESPLANTE DE CONCRETO ARMADO DE 20X30 CM.
I-MU-03	SUMINISTRO Y COLOCACIÓN DE MUROS DE TABIQUE DE BARRO ROJO RECOCIDO CON MEDIDAS 6X12X24 CM, CON ACABADO APARENTE.
I-MU-04	SUMINISTRO Y COLOCACIÓN DE MUROS TIPO CELOSÍA DE TABIQUE DE BARRO ROJO RECOCIDO APARENTE DE SECCIÓN 7X14X28 CM.
