VIVIENDAS DE
INFLUENCIA FRANCESA EN
JICALTEPEC
NAUTLA, VERACRUZ:

RETOS Y
CONTINUIDADES
PARA SU
CONSERVACIÓN

TESIS QUE PARA OPTAR POR EL GRADO DE MAESTRA EN ARQUITECTURA
PRESENTA:

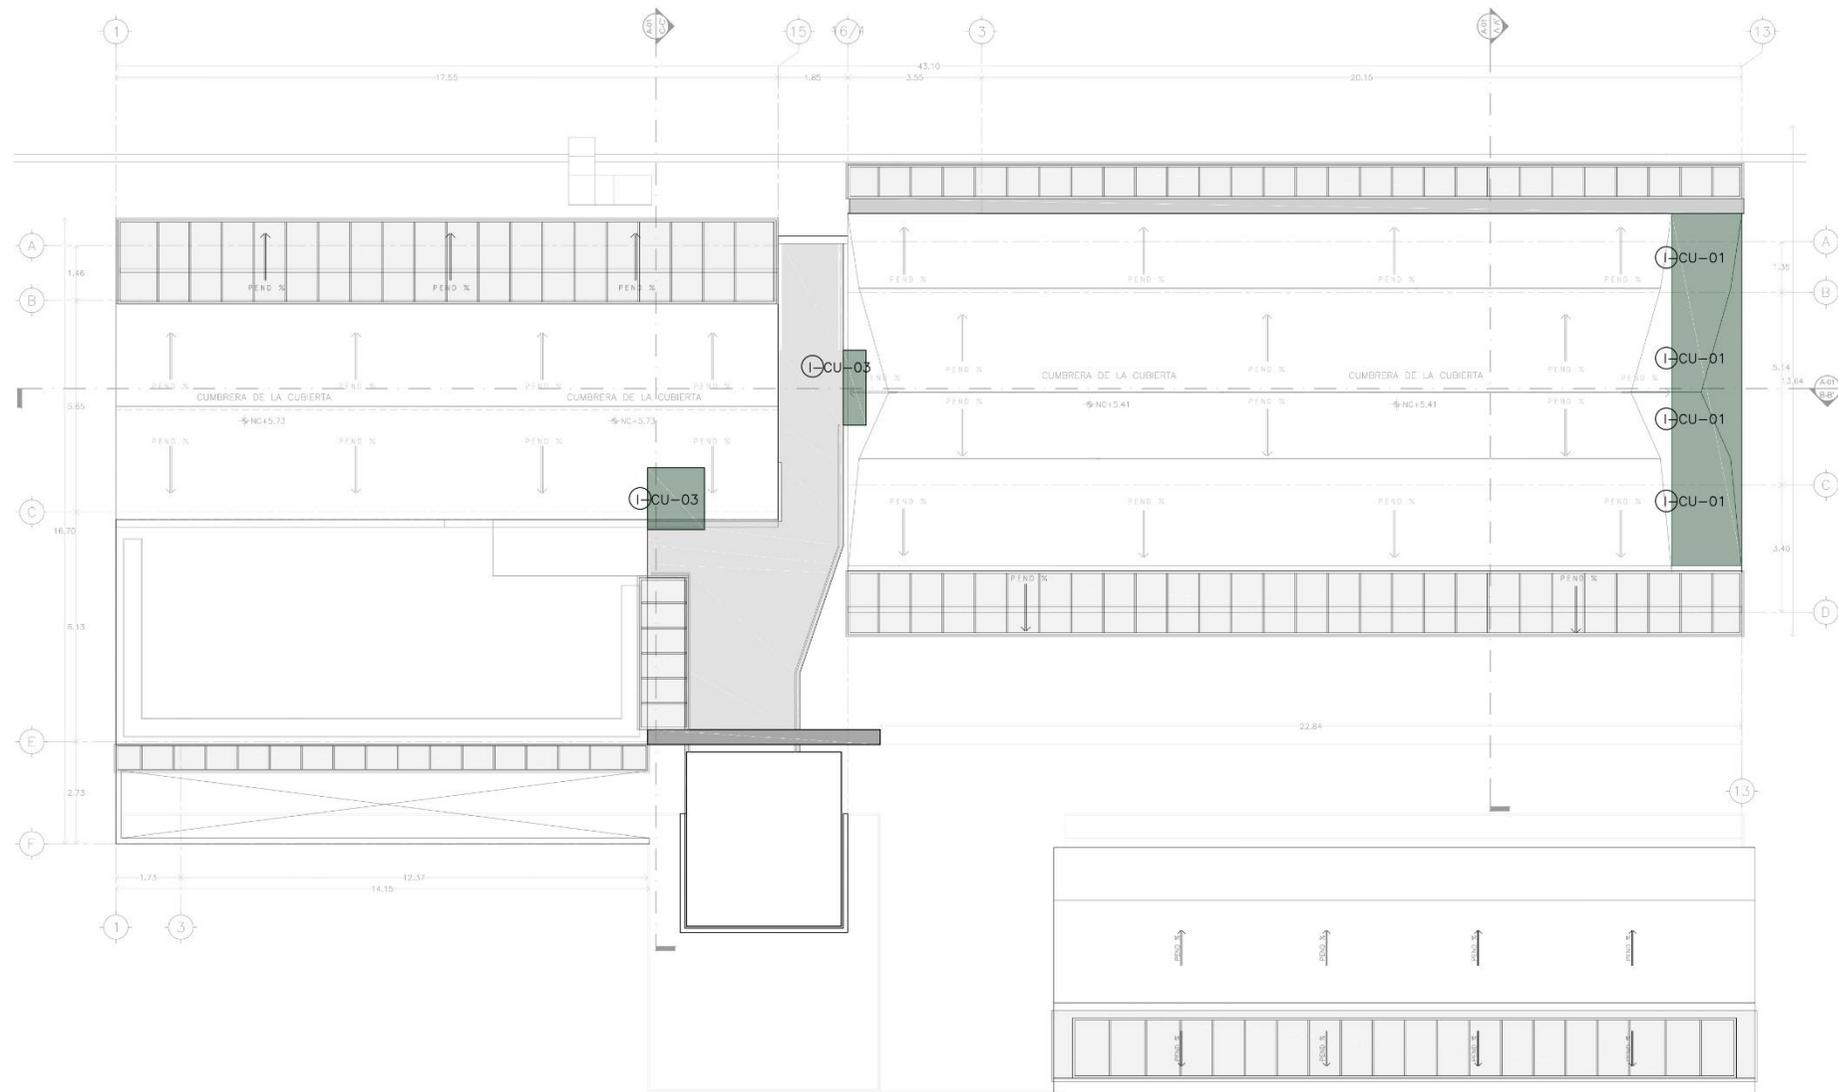
INTEGRACIONES	
I-PI-01	SUMINISTRO Y COLOCACIÓN DE PISO TIPO BALDOSA HEXAGONAL DE BARRO ROJO RECOCIDO CON UNA SECCIÓN DE 12 CM DE APOTEMA X 1.5 CM DE ESPESOR.
I-PI-02	SUMINISTRO Y COLOCACIÓN DE PISO TIPO LADRILLO DE BARRO ROJO RECOCIDO, CON MEDIDAS APROX. DE 6X17X25 CM.
I-PI-03	SUMINISTRO Y COLOCACIÓN DE PLANTILLA DE CONCRETO DE 5 CM DE ESPESOR, CON CEMENTO, CAL-ARENA-GRAVA 3/1, PROPORCIÓN 1:3:3 CON 10% DE CAL.
I-PI-04	SUMINISTRO Y COLOCACIÓN DE BALDOSAS DE BARRO ROJO RECOCIDO DE ELABORACIÓN MECÁNICA, DE 20X20CM.
I-MU-01	SUMINISTRO Y COLOCACIÓN DE MUROS DE TABIQUE DE BARRO ROJO RECOCIDO CON MEDIDAS 6X12X24 CM, HASTA UNA ALTURA DE 3.20 M APROX.
I-MU-02	SUMINISTRO Y COLOCACIÓN DE CADENA DE DESPLANTE DE CONCRETO ARMADO DE 20X30 CM.
I-MU-03	SUMINISTRO Y COLOCACIÓN DE MUROS DE TABIQUE DE BARRO ROJO RECOCIDO CON MEDIDAS 6X12X24 CM, CON ACABADO APARENTE.
I-MU-04	SUMINISTRO Y COLOCACIÓN DE MUROS TIPO CELOSÍA DE TABIQUE DE BARRO ROJO RECOCIDO APARENTE DE SECCIÓN 7X14X28 CM.
