**Las Casas Solas del siglo XVIII en la Ciudad de México
Análisis tipológico y constructivo**

Tesis para optar por el grado de maestro en arquitectura
en Restauración del Patrimonio Arquitectónico presenta:

Arq. Rodrigo García Manzano

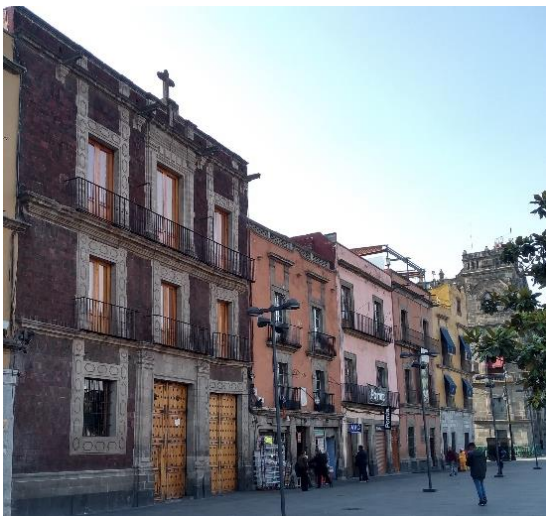
Imagen V. Casa de Seminario #12 (primera por la izquierda). Fuente: fotografía RGM

hasta 1748 cuando se hizo el concurso en el cual se recibieron propuestas formales, y sería hasta 1768 cuando se terminó la obra, es decir, veinte años después de recibir las propuestas (Martínez Gutiérrez, 2019). Sin embargo, cruzando la calle, en una de las casas del Seminario remodelada entre 1747 y 1750, podemos ver una fachada de estas características, y sabemos por medio del maestro mayor de arquitectura don Manuel Álvarez, que en una visita de reconocimiento o “vista de ojos”, menciona:

He visto y reconocido una casa principal de obra nueva que esta en la calle que le llaman del Relox [... con] la fachada de sillería de tezoncle, [...] lo que declaro y juro en debida forma, de derecho y lo firmo en México á 18 días del mes de septiembre de 1751 [sic] (Coordinación Nacional de Monumentos Históricos., 2019).

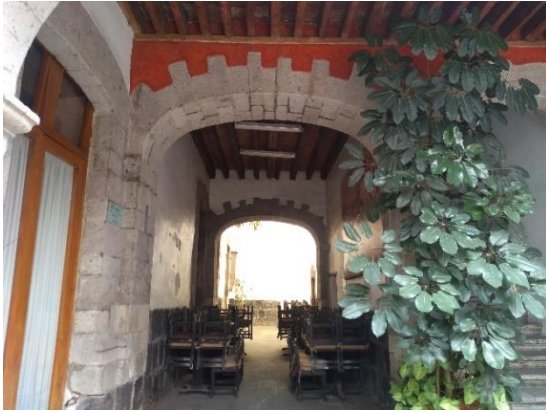
Imagen XXXIII. Casa Tlaxcala, pasadizo entre el patio principal y el posterior. Fuente: Fotografía RGM.

Otro elemento de suma importancia son las circulaciones, misma que en planos de la época pueden encontrarse como “pasadizos”. Estos últimos, como se mencionó brevemente, en planta baja suelen ser únicamente pasillos que unen ambos patios (Casa Tlaxcala), e incluso puede encontrarse el caso de que no exista un pasadizo realmente (Seminario 12).

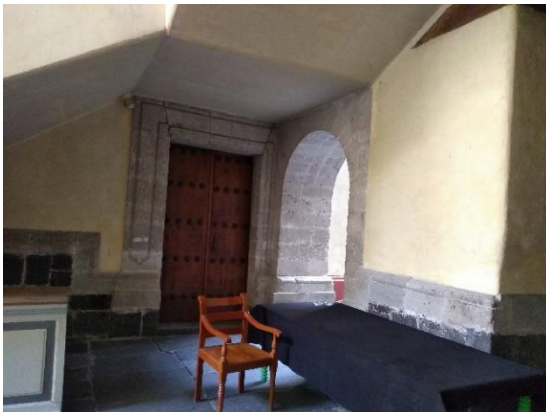
Imagen XXXIV. Casa del Seminario #12, arco bajo la escalera que separa los patios principal y posterior. Fuente: fotografía RGM.

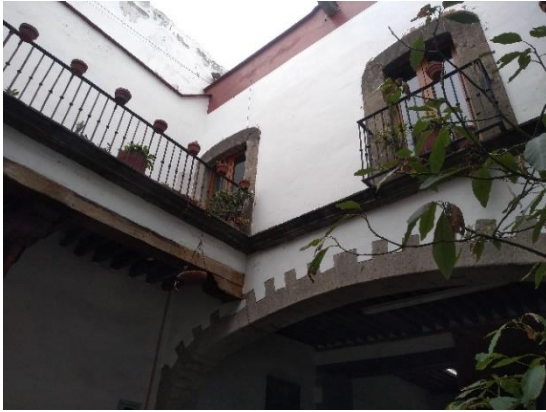
Imagen XXXV. Corredores de la Casa Tlaxcala. A la izquierda el corredor de comunicación sobre el muro de colindancia, a la derecha el "corredor" habitable, probablemente sirviera como gabinete. Fuente: fotografía RGM.

Empero, en las plantas nobles su peso es mucho mayor, ya que según se expuso anteriormente, cumplen la función de *caracter diagnóstico*, que se encuentra infaltablemente en las plantas nobles, ya sea que exista o no un entresuelo. Estos “corredores”, nombre con el que se encuentran en los planos de la época, eran tres y se encontraban en el patio principal: uno que sirve como desembarque de la escalera, siempre techado; uno más en el otro extremo del patio, que podía estar igualmente techado, aunque con carácter semiexterior, o incluso ser un local con muros que lo delimitaban, como sucede en los Proyectos 1, 2, 3, 4 y 5 en los que se encuentra un gabinete, o como puede verse en la Casa Tlaxcala (ver imagen XXXV). Por último, estaba el corredor que se empotraba sobre el muro ciego a un costado del patio principal, mismo que servía únicamente para comunicar los dos anteriores.

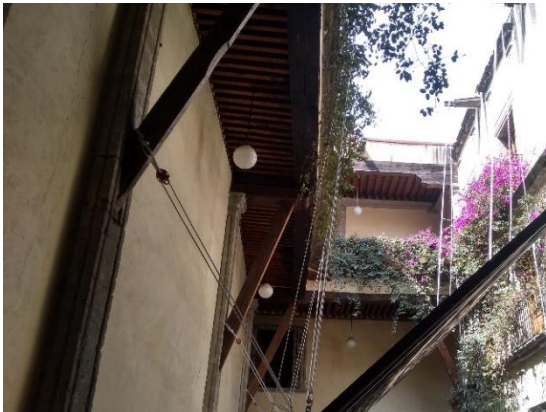
Imagen XXXVI. Patio de una sección de la Casa Borda que presenta la tipología típica de la Casa Sola. Fuente: Ypiresia. (2020) Casa Borda. Obtenido de <http://ypiresia.mx/>

Cabe aclarar que la Casa Borda a la que nos referimos, implica únicamente una sección de toda la propiedad que poseía el llamado “Fénix de los mineros”, quien tuvo la “ambiciosa pretensión de cubrir una manzana entera para construir en ella una anchurosa residencia donde pudiera andarla a diario en un solo balcón corredizo que no tendría interrupción por sus cuatro lados” (González-Polo, 2003, pág. 48). Teniendo en cuenta lo anterior, es necesario mencionar que nos referiremos para su estudio en esta tesis, a una sección de esta propiedad que cuenta con las características de la tipología estudiada, no obstante, no se trate de la totalidad del inmueble.

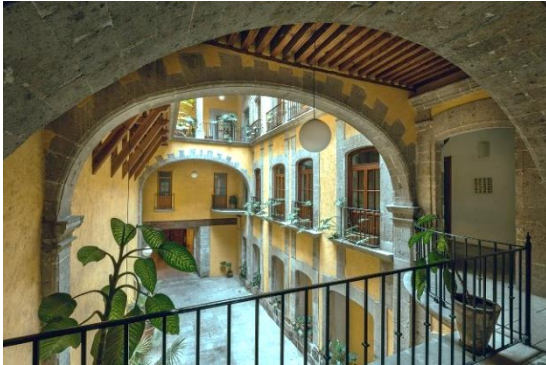
Imagen XXXVII. Corredores de la Casa del Seminario #12. A la izquierda el corredor de comunicación sobre el muro de colindancia, al fondo el corredor semiexterior que comunicaba a la sala. Fuente: fotografía RGM.

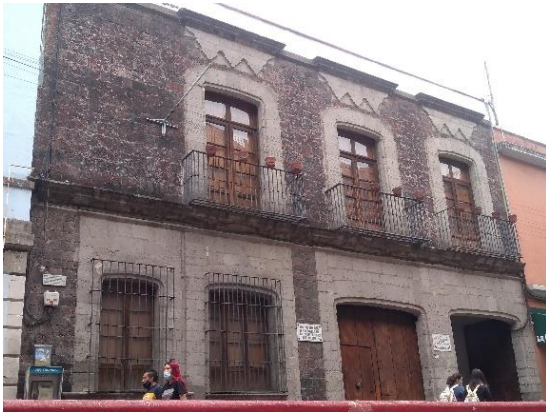
Imagen XL. Casa Tlaxcala, se puede apreciar la disminución del ancho y número de los vanos

Aunque fachadas como las de Seminario #10 o Guatemala #91 tienen pocos elementos ornamentales, esto no implica que tal situación las haga menos barrocas. Tanto estas dos, como todas las demás, demuestran su barroco mediante la ascensionalidad de sus fachadas, que se consigue al disminuir el ancho de sus vanos entre la planta baja y los niveles superiores, o incluso disminuir el número de los mismos. Este efecto añade movimiento a la composición, lo cual, según Heinrich Wölfflin, es uno de los principios del estilo barroco: el “impulso hacia arriba” (1986) que se expresaba mediante “el reparto irregular de los elementos plásticos” (Wölfflin, 1986, pág. 63), en este caso los vanos. Por supuesto que casas como la de la marquesa de Uluapa o la de los condes de Xala tienen una decoración mucho más rica, en la que puede notarse el claroscuro, sin embargo, aquello no demerita el “barroquismo” de los ejemplos más austeros.

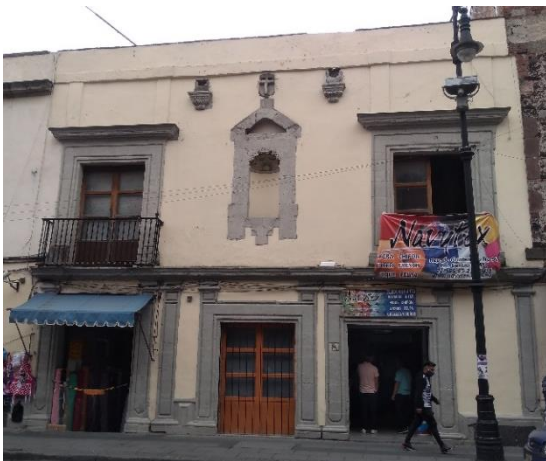
Imagen XLI. Fachada de la casa de Guatemala #91. Fuente: fotografía: RGM.

y parte del movimiento lo expresa en la excentricidad de sus ejes de composición. Dicha situación puede verse reflejada en las fachadas de las Casas VI y VII. En la primera de ellas, Guatemala #91, únicamente uno de los vanos de primer nivel comparte eje con los de abajo, además de que la planta baja ni siquiera está centrada en el ancho de la fachada. Algo similar ocurre en la casa de las Sirenas: de los dos vanos de primer nivel, sólo uno está alineado con los de planta baja y ninguno está centrado en la composición, lo cual es mucho más obvio en la planta noble, y genera una fachada asimétrica. Sin que quede claro muy bien el porqué, es curioso notar que en ambos casos el vano izquierdo es el que se encuentra a eje, mientras que el derecho es el excéntrico, aunque podríamos aventurar la hipótesis de que se quisiera señalar el acceso principal, cosa que en ambos casos así sucede.

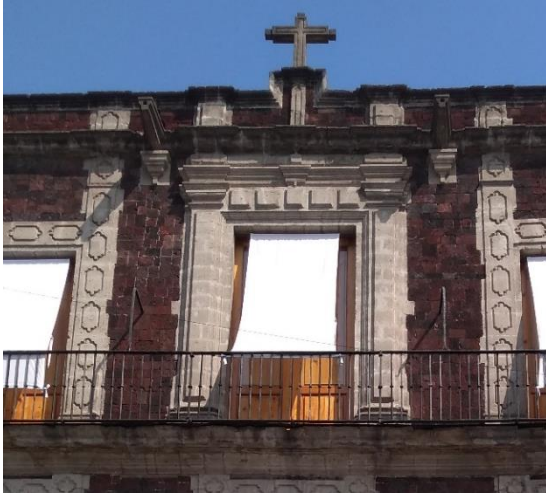
Imagen XLV. Casa de Seminario #12, con tabletas de tezontle en su fachada. Fuente: fotografía RGM

Este material se trata de fue quizás el más versátil de todos, debido a que podemos encontrarlo desde las cimentaciones, pasando por la mampostería de los muros, la plementería de las bóvedas, las rampas de las escaleras, e incluso en las tabletas del acabado de las fachadas.

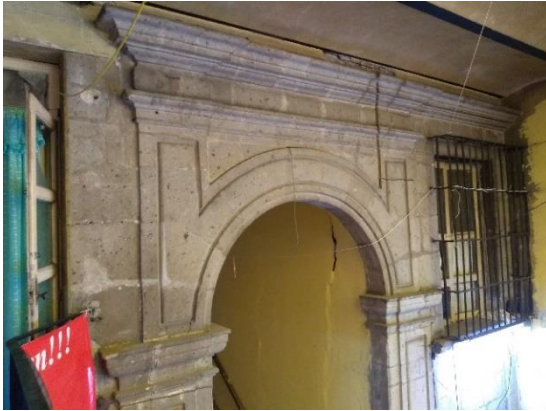
*Imagen XLVI. Arco de cantera gris de los Remedios.
Fuente: fotografía RGM*

Es en extremo probable que Juan de la Viera, se esté refiriendo a la cantera más común en los edificios novohispanos, la conocida como gris de los Remedios, que, aunque al ser extraída es casi blanca, la oxidación hace que adquiera su tono característico, mientras que el nombre lo recibe porque la mayoría de sus yacimientos se encuentran en esta localidad del Estado de México. Muchas veces, esta piedra era combinada con otras dependiendo del uso que tuvieran dentro del edificio. La chiluca, por ejemplo, al ser más resistente que la gris de los Remedios, solía ser empleada en las partes más bajas de los enmarcamientos, tales como puertas y portadas, lo cual dotaba de mayor resistencia a las zonas que estarían en mayor contacto con los usuarios, y por tanto serían más susceptibles a recibir golpes, raspones, coces de caballos o burros, así como elementos naturales externos. Esta piedra es blanca con pequeños puntos negros, sus yacimientos se encuentran en el Ajusco, Huixquilucan, Atizapán, Chimalhuacán y Echegaray, mientras que para la variedad conocida como pulpito, que se reconoce por tener menor moteado en negro, el principal banco se encuentra en Amecameca (Prado Núñez, 2000).

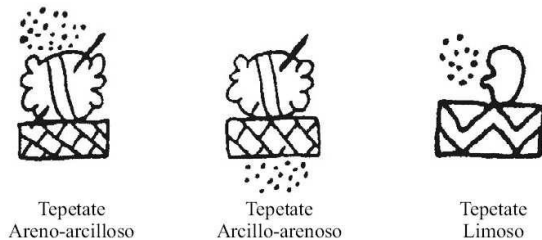
Tepetate
Areno-arcilloso

Tepetate
Arcillo-arenoso

Tepetate
Limoso

Imagen XLVII. Glifos que aludieron a tres diferentes tipos de tepetate, encontrados en el código Vergara, Siglo XVI. Fuente: Gama Castro, J., Solleiro Rebolledo, E., Flores Román, D., Sedov, S., Cabadas Báez, H., & Díaz Ortega, J. (2007). Los tepetates y su dinámica sobre la degradación y el riesgo ambiental: el caso del Glacis de Buenavista, Morelos. Boletín de la Sociedad Geológica Mexicana, 133-145.

El más común de este tipo es el tepetate, palabra que viene del náhuatl *tepetlatl*, vocablo compuesto por las raíces *tetl* y *petatl*, que significan piedra y petate, respectivamente, por lo cual obtendríamos algo similar a “petate de piedra”, “parecido a piedra” o “roca suave”. Se sabe que los aztecas tenían un alto grado de entendimiento de este material, principalmente por ser un suelo difícil de labrar. De hecho, a tanto llegó su entendimiento de las cualidades del tepetate, que distinguieron entre tres tipos distintos, el areno-arcilloso, el arcillo-arenoso y el tepetate limoso (Gama Castro, y otros, 2007), como dan muestra los glifos que vemos en la imagen XLVII.

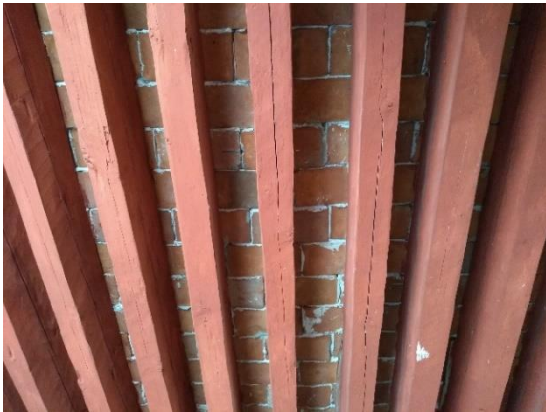
Imagen XLVIII. Viguería de madera. Fuente: fotografía RGM.

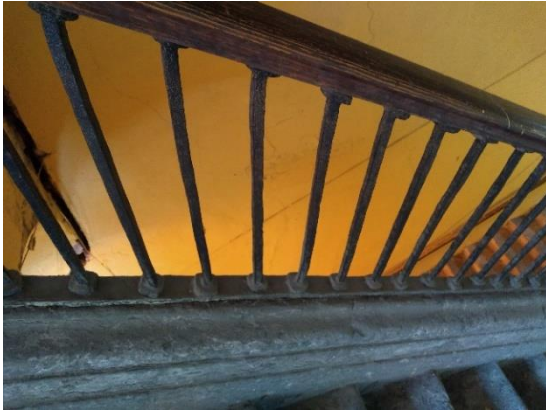
Imagen XLIX. Barandal de hierro forjado, Casa I, Seminario #12. Fuente: fotografía RGM.

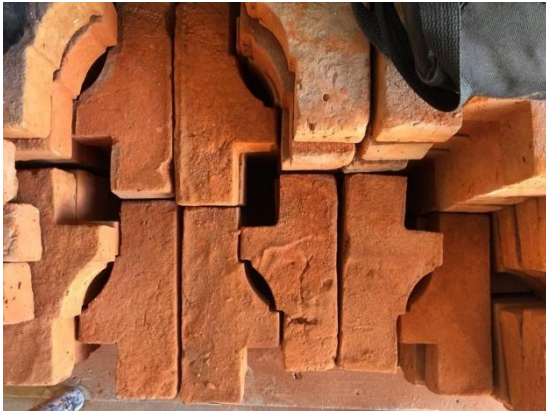
Imagen L. Tabiques labrados para ser usados en enmarcamiento. Fuente: fotografía CON.

Cabe aclarar que el ladrillo se diferencia del tabique únicamente por sus dimensiones: en México tradicionalmente el primero tenía 2x14x28cm, mientras que el último, también llamado solera, sería de 7x14x28cm, aunque estas medidas se han reducido con el paso del tiempo a 6x12x23cm y 1.5x13x26cm, respectivamente. Sin embargo, los nombres y medidas variaban en función de la zona en que se fabricaran, en la Madrid de la época, por ejemplo, fray Lorenzo de San Nicolás indicaba:

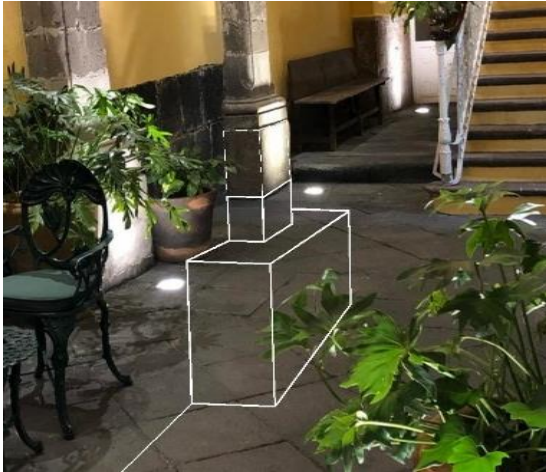
Imagen LVI. Cimentación hipotética de las pilastras empotradas a muro. Casa VII (de las Sirenas). Fuente: elaboración propia.

Esta misma solución donde una pilastra empotrada al muro extiende su sección, puede intuirse en las casas I, II, III, VII y IX, así como en los proyectos 1,2, 3 y 5, ya que todos presentan una solución similar, que les permite, por una parte, cargar el pasillo de la planta noble, pero también afrontar el esfuerzo cortante producido durante un movimiento sísmico en un muro tan alto. Por poner un ejemplo, la imagen LVI, muestra cómo se vería la cimentación debajo de la pilastra del muro ciego de la Casa VII, de las Sirenas, poniendo el ejemplo en una sola, aunque evidentemente, dicha situación se repetiría en todas las pilastras del patio, incluidas las que sostienen los corredores de la planta noble.

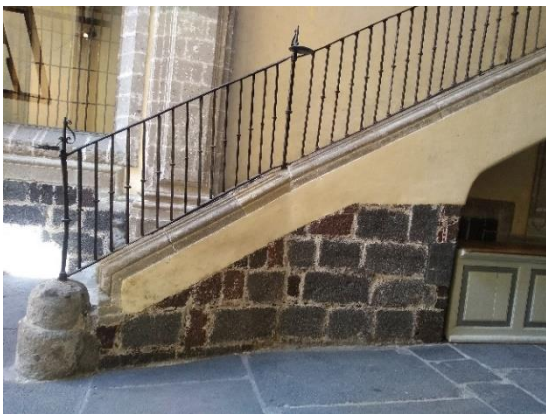
Imagen LVII. Primera sección de escalera, Casa II (Seminario #12). Fuente: fotografía RGM.

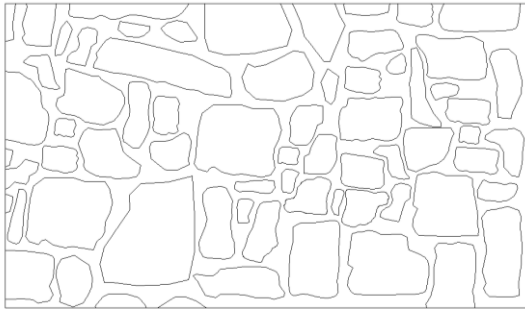
Imagen LXII. Materiales usuales en muros. Arriba mampostería de tezontle, abajo de tepetate con refuerzos de tabique. Fuente: elaboración propia.

con el fin de soportar el peso de los techos” (Alberti, De Re Aedificatoria, 2007). En vista que estos se construían más o menos de la misma forma, sin que importara demasiado las posibilidades económicas de la casa, lo común es encontrarse mampostería mixta, mayormente de tezontle, con presencia menor de tabique rojo y tepetate. Así mismo, eran usuales los muros de tepetate, a los que llamarán “técnica mestiza” (Ayala Alonso, 2005) con machones, verdugadas y dinteles formados con tabique rojo, todos ellos juntados con mortero cal-arena.

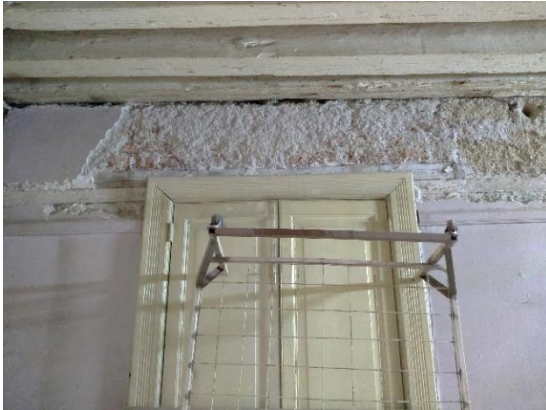
Imagen LXIV. Muro de divisorio de tepetate. Fuente: fotografía RGM.

Como se ha mencionado ya de forma escueta, mientras que una mampostería de piedra de buena calidad, puede llegar a una resistencia a la compresión de hasta 30kg/cm^2 , el tepetate apenas ronda los 5 o 10kg/cm^2 , por lo que es posible advertir que los muros fabricados con este último, fueran empleados como divisorios, es decir, que no llevan una carga estructural importante o prácticamente nula, limitándose a cargar su propio peso.

La situación anteriormente citada, puede verse en la imagen LXIV, en donde el muro está fabricado con sillares de tepetate juntados con mortero de cal. Es posible advertir que se trata de un muro divisorio, ya que las vigas de madera corren de forma paralela al muro, por lo que evidentemente no están apoyando su peso sobre el mismo. Este podría incluso ser demolido, sin que se afectara la estabilidad estructural del inmueble.

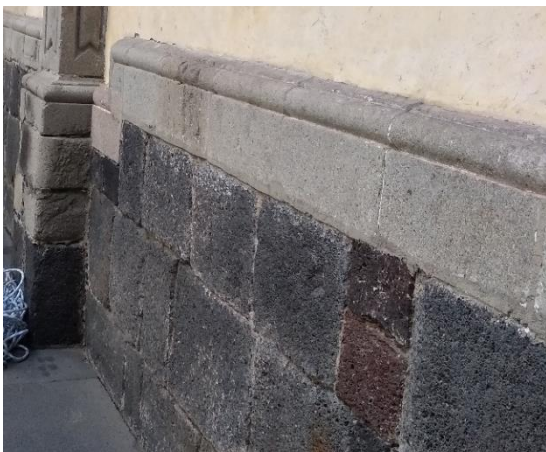
Imagen LXIII. Rodapié de tezontle y cantera gris de los remedios, Casa del Seminario #12. Fuente: fotografía RGM.

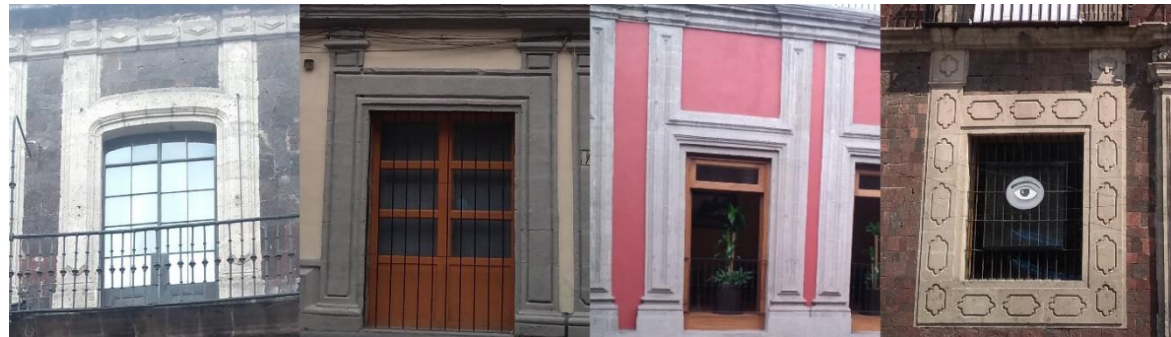
Imagen LXXIII. Enmarcamientos en forma de H, típicos en la arquitectura civil de la Ciudad de México. De izquierda a derecha: casa Borda, de Guatemala #91, de los condes de Xala y de Seminario #12

usaría cantera labrada para conseguir el mismo fin. Si repasamos algunos ejemplos tanto interiores como en fachada, nos daremos cuenta que lo que se logra es generar tableros, de forma idéntica al criterio contemporáneo. Sirvan como muestra las palabras que Alberti ofrece sobre los ángulos en los edificios:

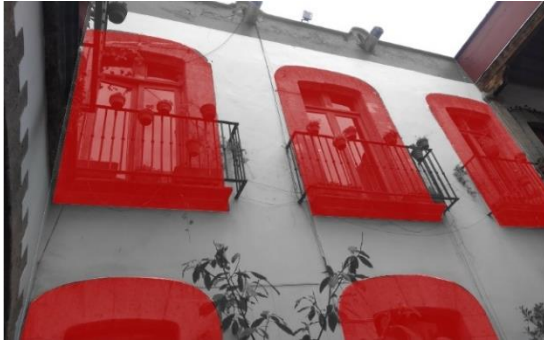
Imagen LXXIV. Enmarcamientos independientes del patio principal de la casa Tlaxcala. Fuente: elaboración propia a partir de fotografía de RGM.

Consideremos esta hipótesis: es posible la motivación original de los enmarcamientos con forma de H, fuera generar una serie de marcos rígidos a lo largo del muro, sobre todo si pensamos en que la Ciudad de México es una zona de constantes movimientos sísmicos. Para ilustrar mejor esta idea, comparemos las soluciones de las ventanas del patio principal de las Casas IV y V, es decir, Tlaxcala y Borda respectivamente. En la primera, es notorio que no hay liga alguna entre sus enmarcamientos, además de que

el constructor ha omitido cualquier cornisa o imposta de cantera que pudiera servir para confinar el muro.

No obstante, antes de asumir un error en la hipótesis, o incluso en la fábrica, es factible suponer que en realidad se trate de una licencia que el arquitecto se haya permitido, en virtud de la poca altura del inmueble de dos niveles, y que escasamente llegará a los 7m. En cuanto a la casa Borda, su arquitecto, Francisco Antonio de Guerrero y Torres, no se ha podido dar el lujo de dejar mampostería sin confinar, ya que se trata de un edificio de tres niveles, que rondará los 11.2m. En síntesis, podemos suponer que los enmarcamientos en H sean parte de un sistema, que buscaba dar continuidad entre las cornisas de cantera de dos niveles distintos, asegurando con esto que el marco se cerrara para confinar apropiadamente los ángulos de la mampostería.

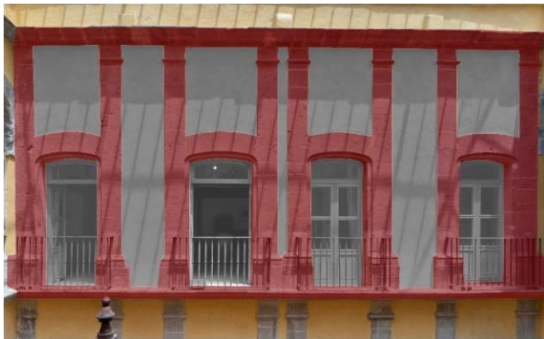
Imagen LXXV. Enmarcamientos en forma de H, ligados a cornisa superior e inferior; casa Borda. Fuente: dibujo propio sobre fotografía de Airbnb, tomada de https://www.airbnb.mx/users/show/3285196?_set_bev_o_n_new_domain=1615230686_YmQxZGVINW11Nzdi

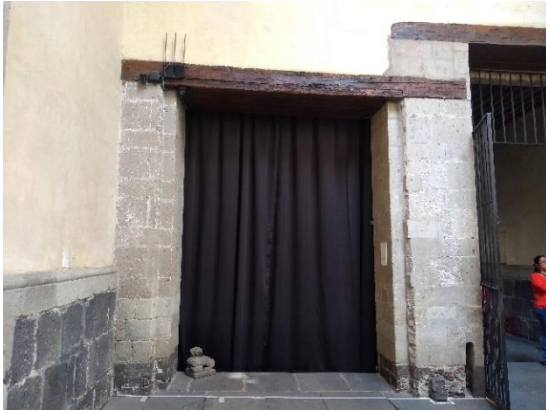
Imagen LXXVI. Dinteles de madera. Fuente: fotografía RGM.

No obstante, También existe una forma más sencilla de cerramiento de los vanos, consistía simplemente en colocar un dintel de madera, ya fuera en una o varias secciones de madera de árboles como el pino, cedro o encino. Estas eran colocadas ya fuera sobre las jambas de cantera o incluso de tabique rojo.

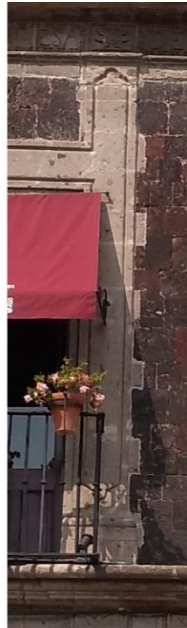
Imagen LXXIX. Dentellado de la cantera con la mampostería en jamba, casa de las Sirenas. Fuente: fotografía RGM:

Este mismo gesto, aunque quizás reflejado de forma algo tímida, puede verse en las fachadas de la casa de las Sirenas, (ver imagen LXXIX) donde los sillares de las jambas, se han dentellado de tal forma, que sobresalen de la vertical del enmarcamiento. Es de suponer, que las piezas cortas estén empotradas en el sentido transversal del muro, ya que así se logra una mejor homogeneidad entre ambos materiales.

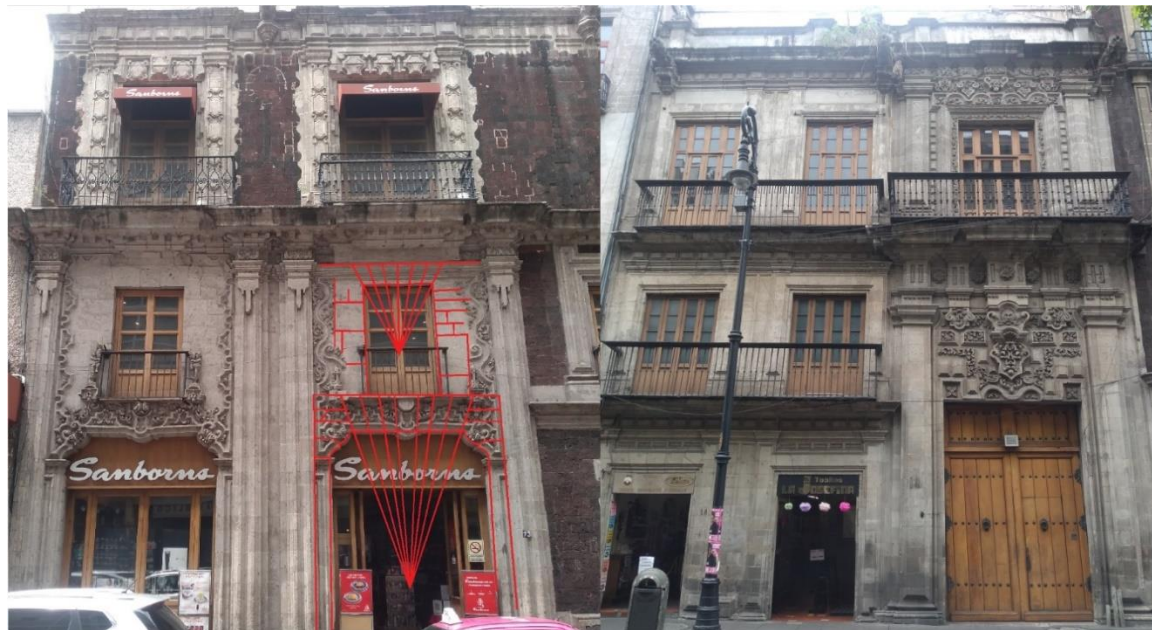
Imagen LXXX. Casa de los condes de Xala (izquierda) y de la marquesa de Uluapa (derecha). Ambos casos presentan un exuberante trabajo de cantería. Fuente: elaboración propia a partir de fotografía de RGM.

Esta forma de labrado de la cantera, llegó a semejante nivel de sofisticación, que, si la situación económica lo permitía, los dueños podrían darse el lujo de cubrir gran parte de la fachada con multitud de detalles labrados con maestría. Ejemplos como este pueden verse en la casa de los condes de Xala y de la marquesa de Uluapa (ver imagen LXXX), que está prácticamente cubierta de cantera en su totalidad.

En el caso del conde de Xala, la proporción que guarda es de uno a uno y medio, para los vanos de vistos en la imagen LXXX, misma que para el vano de la puerta principal de la marquesa de Uluapa. Empero, los vanos más pequeños de esta última, sí cumplen lo señalado por Serlio, teniendo una relación igual entre sus puertas y los macizos que las flanquean.

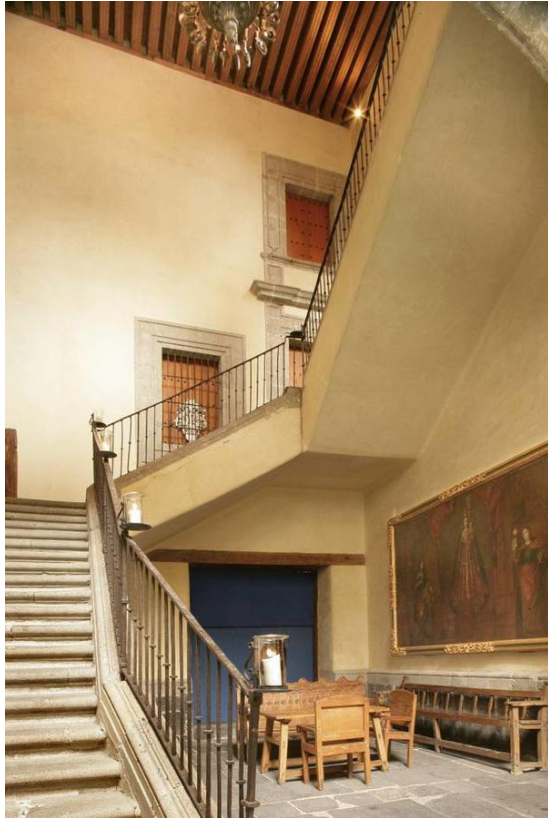
Imagen LXXXIII. Escalera de Seminario #12. Fuente: fotografía tomada de <http://seminario12.squarespace.com/>

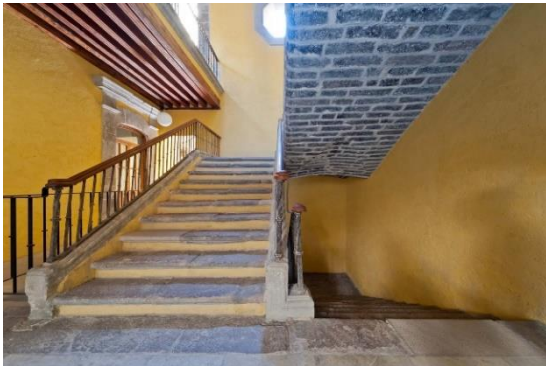
Imagen LXXXV. Caja de escaleras de la casa Borda. En la rampa de la derecha puede verse el intradós con sillares de tezontle careados. Fuente: Airbnb, tomada de https://www.airbnb.mx/users/show/3285196?_set_bev_o_n_new_domain=1615230686_YmQxZGVlNWl1Nzdi

Tal cual que es mencionado en *Arquitectura Mecánica*, las rampas de las casas están resueltas de este modo: haciendo la trabazón entre los sillares de tezontle que describen la forma del cucurucho. Es posible ver la fábrica de al menos una de las rampas, en el intradós de la casa de don José de la Borda. Puede apreciarse que su labrado se ha hecho con hiladas de medidas regulares, lo cual facilita su trabajo en el elemento sometido a tensión.

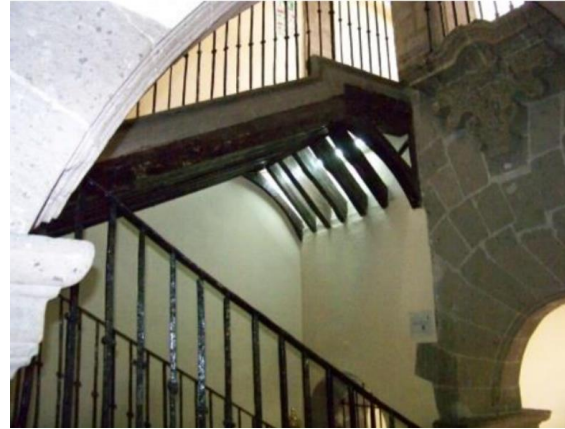
Imagen LXXXVIII. Detalle del empotre de la escalera en la casa de la marquesa de Uluapa (Derecha). Fuente: elaboración propia.

Por su parte, en la casa de la marquesa de Uluapa, hay un curioso detalle del empotre de dichas vigas al muro que cierra la caja de escaleras (Laredo Macías, Peñaflor Álvarez, Bautista Ballesteros, & Girón Rosas, 2018), ya que en realidad no se empotran en lo absoluto. En su lugar, son soportadas por una hilera de ménsulas de madera que cargan individualmente cada viga. De esta forma se consigue un descanso antes del corredor al cual desembarca la escalera en la planta noble. El detalle del empotre puede verse en la imagen LXXXV.

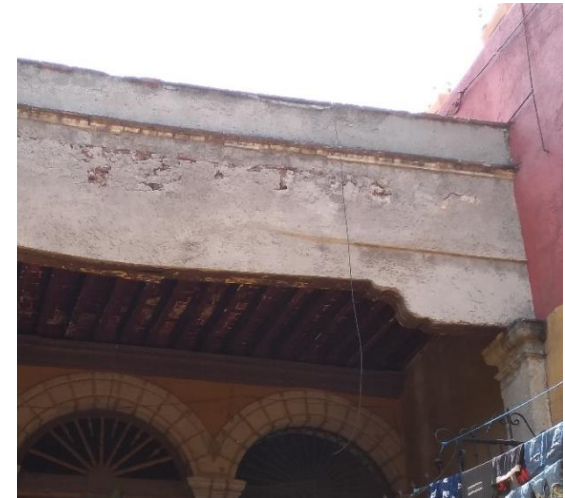
Imagen CIII. Gualdra y zapata de madera, se puede notar la flecha del elemento (Derecha). Fuente: fotografía RGM.

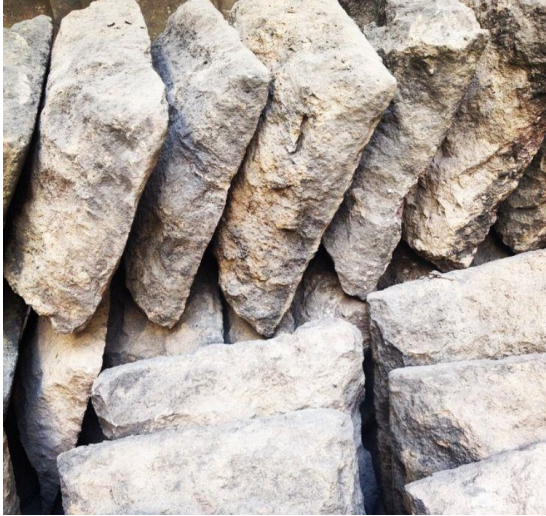
Imagen CIV. Sillares de piso enconchado. Fuente: fotografía CON.

Por su parte, en los pisos casi siempre se usaba el ladrillo rojo, tanto en interiores como en azoteas, aunque en exteriores y escaleras se usaban “las tenayucas” por su resistencia al desgaste (Cortés Rocha, 2019). En caso de ponerse en el patio, lo mejor era que los sillares del piso estuvieran “enconchados”, es decir, que su cara inferior fuera curva, como la concha de una tortuga. Al ponerse sobre una cama de arena y cal, este sencillo truco volvía más complicado su movimiento horizontal, por lo que era una solución ideal para un

sitio que requiriese un tránsito pesado. Sin embargo, el sobrepeso de tener un sillar de tan grandes proporciones, limitaba los lugares donde se podía emplear.

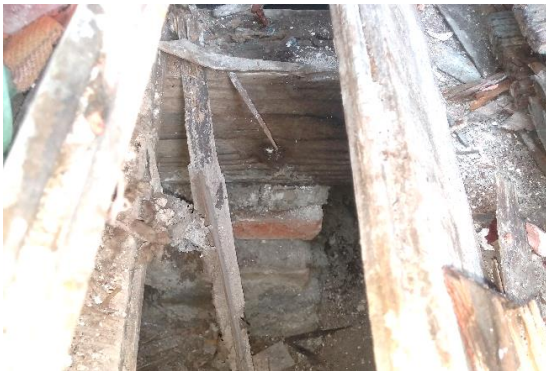
Imagen CV. Sistema para recibir la duela de madera. Fuente: fotografía RGM.

Los interiores de los locales, sobre todo en el entresuelo y primer nivel, lejos de la humedad del piso, podían tener acabado con duelas de madera. Un ejemplo en extremo deteriorado, persiste en la casa de Seminario #10. No obstante, el deficiente estado de conservación otorga la oportunidad de poder apreciar la fábrica completa: sobre el firme de mortero de cal-arena se desplantan muertos de tabique rojo, cuya función era dar altura y permitir airear a la madera. Encima se colocan vigas en sentido transversal, es decir, contrario al enduelado, que corre paralelo al sistema de vigas franciscano.

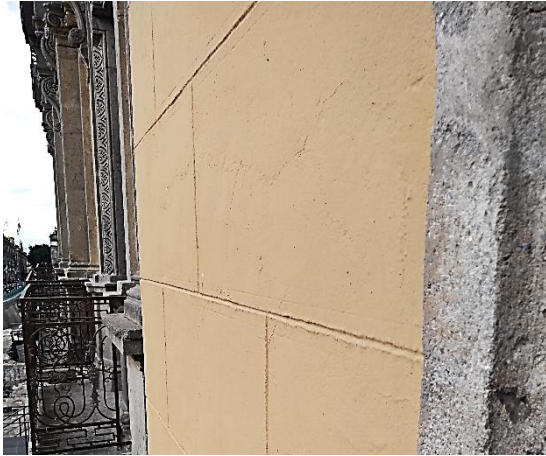
Imagen CVI. Detalle del aplanado de la fachada de la casa de Seminario #10. Fuente: fotografía RGM.

Para terminar, mencionaremos los acabados en muros, que en su totalidad se aplanaban con mortero cal-arena. Este método fue común durante todo el virreinato, ya en 1672 Cristóbal de Medina indica que “los corredores y paredes altas y bajas han de quedar encaladas de plano y blanqueadas a tres brochas, dándoles sus [z]anefas por abajo” (Curiel, 1987, pág. 192). El mismo arquitecto y maestro mayor, habla sobre un detalle puede verse en la fachada de Seminario #10:

Que toda la fachada principal ha de ir encalada de plana y fingida de rayas de cantería; y en la misma forma todas las puertas y ventanas de dicha calle han de quedar fingidas de rayas, como va dicho, para su lucimiento [sic] (Curiel, 1987, pág. 190).

Si bien, esto no supone de ningún modo que la casa date de este año, y también es plausible que la fachada se trate de una intervención extemporánea, no obstante, es curioso lo similar de la descripción con el ejemplo que hoy puede verse. Sin embargo, recordemos que para el siglo XVIII, las tabletas de tezontle eran la opción más común en el acabado de las fachadas. De hecho, nada menos que seis de los nueve casos que componen esta tesis, están acabados con este material, mientras que dos son aplanados, y únicamente en la casa de la marquesa de Uluapa se encuentra una fachada cubierta virtualmente por completo con cantera.

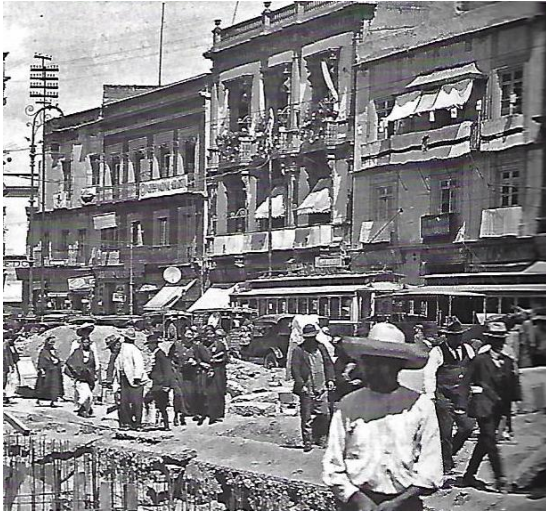
Imagen CVII. Excavación para la instalación de la fuente de fray Bartolomé de las Casas en la calle de Seminario, ca. 1923 (fragmento). Fuente: Sánchez Reyes, Gabriela (2019). Origen y desarrollo de la Plaza del Seminario. México: INAH, pág.146.

El acceso en el año que se hizo el levantamiento, se realizaba por una fachada que tristemente, había sido modificada en una fecha indeterminada entre 1923 y 1930, ya que así lo sugieren dos fotografías: la primera, tomada en 1923, muestra la excavación para la fuente de fray Bartolomé de las Casas (Sánchez Reyes, 2014) que se habría de colocar en la Plaza del Seminario, en la que se alcanza a notar (no sin dificultad) la fachada con tres calles en su planta baja. Por su parte, la siguiente, que se data en torno a los 20's o 30's del siglo XX (Rojas Loa O., 2019), presenta la modificación según podemos verla hoy en día (imágenes CVII y CVIII).

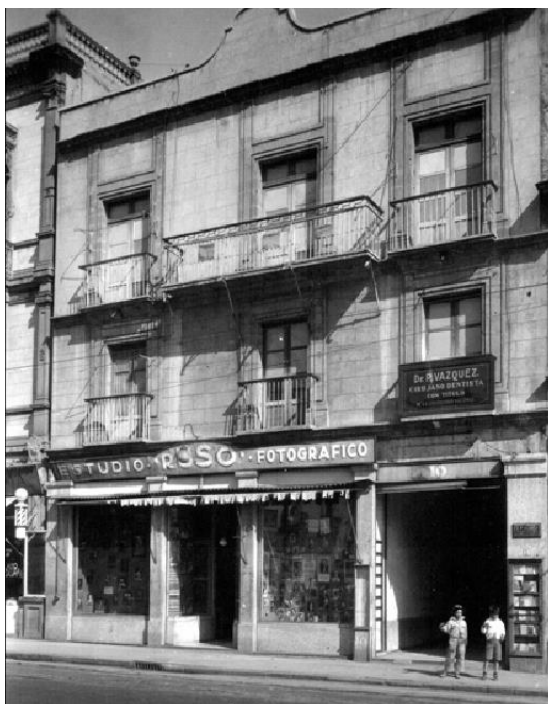
Imagen CVIII. Fachada de la Casa de Seminario 10, en torno a 1920-1930. Fuente: Rojas Loa O. José Antonio (2019) Memoria de una ciudad la ZCCM 1923-2011. Instituto Nacional de Antropología e Historia. Obtenido de [tps://zccm.inah.gob.mx/files/presentacion/index.html](https://zccm.inah.gob.mx/files/presentacion/index.html)

La fachada en 2019 se encontraba dividida en 3 cuerpos. Los enmarcamientos de las ventanas o balcones de los dos superiores, tienen la forma de H característica del barroco, y

están formados por jambas que surgen de un pedestal, que a su vez descansa sobre la imposta que señala la separación entre un cuerpo y el que sigue. Las jambas y dinteles son adovelados, siendo ambos cajeados en toda su extensión. Fueron fabricados con cantera gris de los Remedios, a diferencia de las pilastras de la planta baja, que además de romper con la lógica del edificio, han sido fabricadas en concreto con pedacería de mármol blanco y negro, lo cual a cierta distancia logra disimular cantera de chiluca o alguna similar.

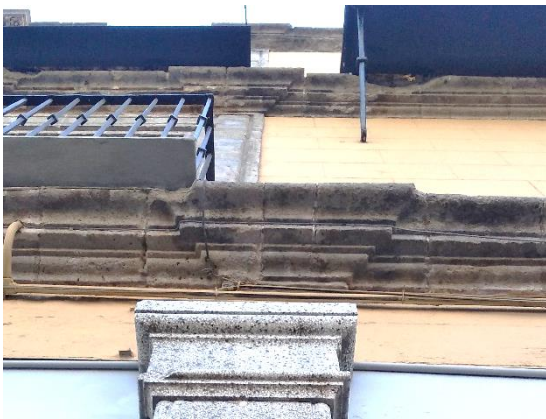
Imagen CIX. Resalto en cornisa. Fuente: fotografía RGM.

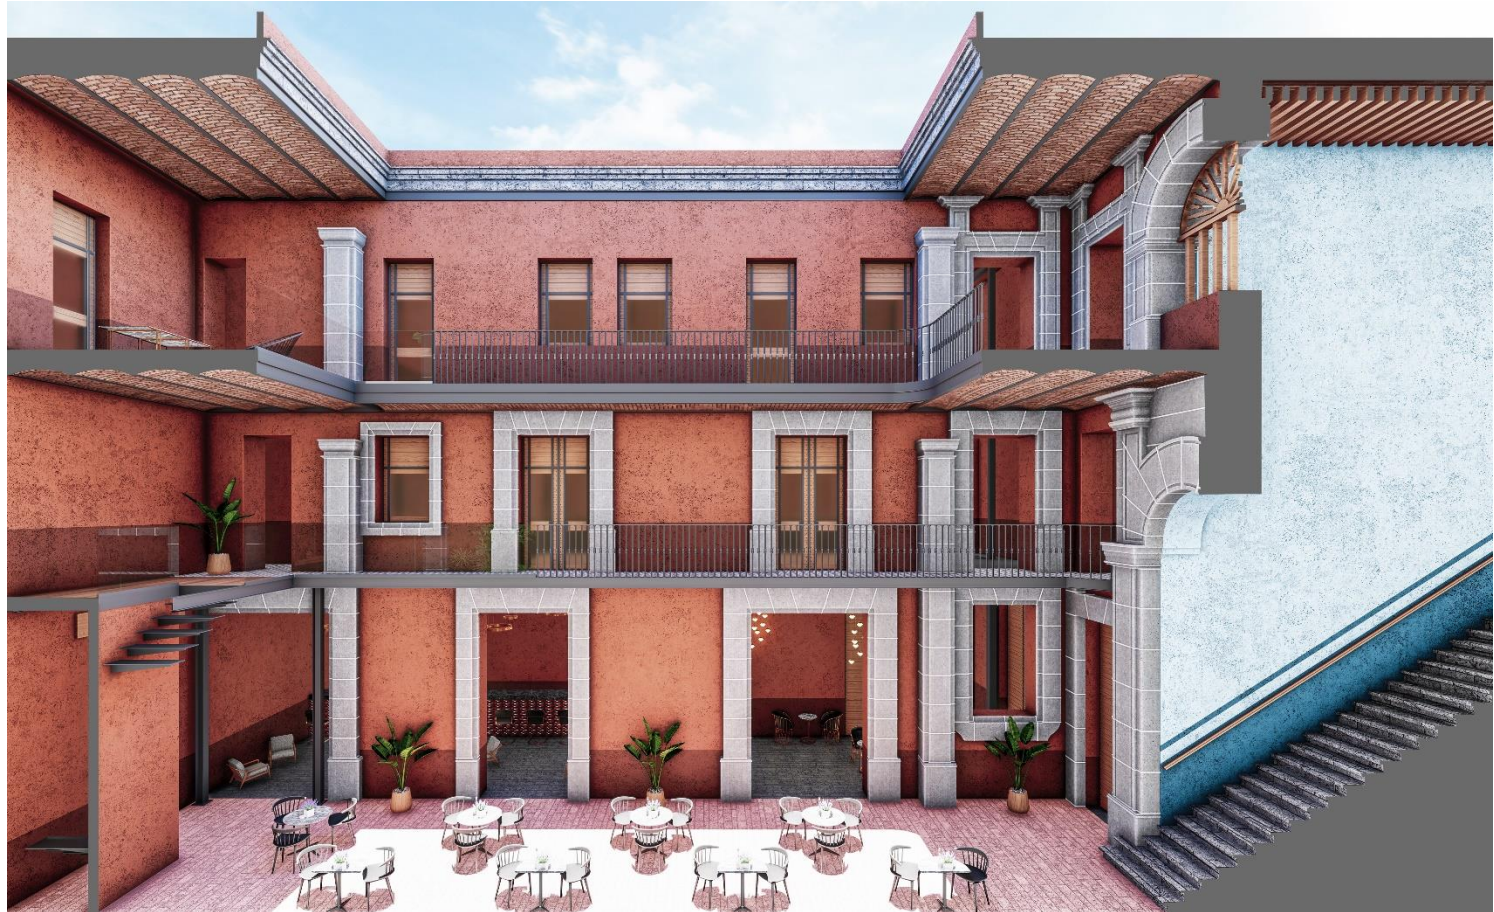
*Imagen CX. Corte longitudinal de propuesta del patio.
Fuente: elaboración propia/modelo digital DLM.*

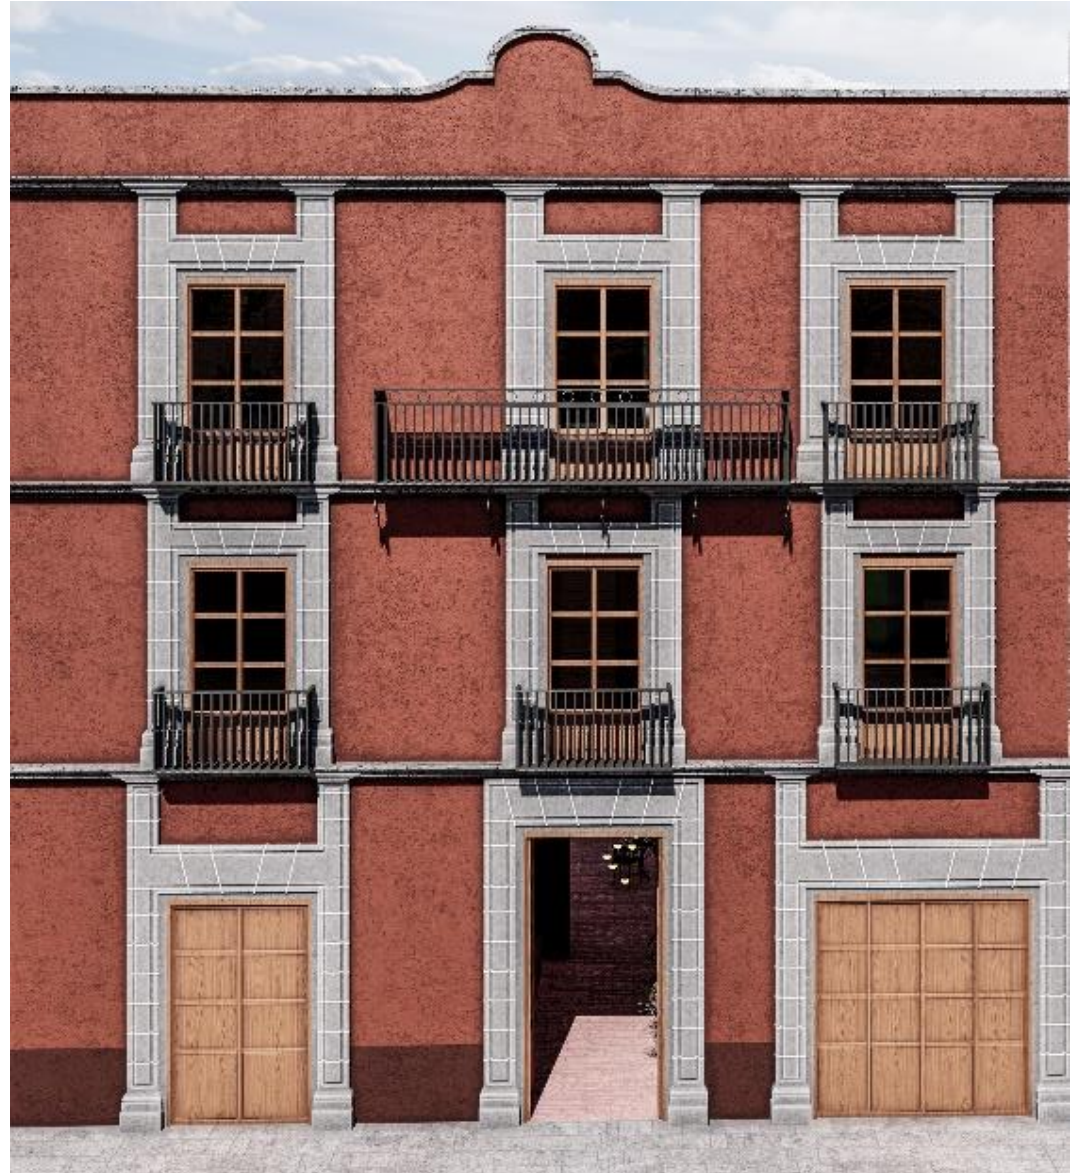
Imagen CXVI. Propuesta de fachada. Fuente: elaboración propia/modelo digital DLM.

Para complementar la intervención, se propuso un cambio que por obvias razones se trataría de la intervención más visible: la reconfiguración fachada, en la cual se ha propuesto un cambio radical, al menos en lo que respecta a su estado actual. Sin embargo, tal propuesta está encaminada a recuperar un aspecto más cercano al original. Para llegar a esta propuesta, se echó mano tanto de la información que se pudo recabar en fotografías, por ejemplo, la *Imagen CVIII*, así como en vestigios que pueden leerse en la propia fachada, y que dan cuenta sobre sus proporciones originales. Una muestra de lo anterior, se encuentra en las secciones resaltadas de la imposta que una vez sirvió de capitel a las jambas de los vanos de planta baja, con lo cual se puede obtener su posición original (*Imagen CIX*). Por último, los enmarcamientos simplemente se reintegrarían usando de modelo los de los niveles superiores.
