UNIVERSIDAD MICHOACANA DE SAN NICOLÁS DE HIDALGO
FACULTAD DE ARQUITECTURA
DIVISIÓN DE ESTUDIOS DE POSGRADO
MAESTRÍA EN ARQUITECTURA, INVESTIGACIÓN
Y RESTAURACIÓN DE SITIOS Y MONUMENTOS

TESIS:
MECANISMOS DE DETERIORO DE LA IGNIMBRITA.
ZONA DE MONUMENTOS HISTÓRICOS DE MORELIA

PARA OBTENER EL GRADO DE:
MAESTRO EN ARQUITECTURA, INVESTIGACIÓN
Y RESTAURACIÓN DE SITIOS Y MONUMENTOS

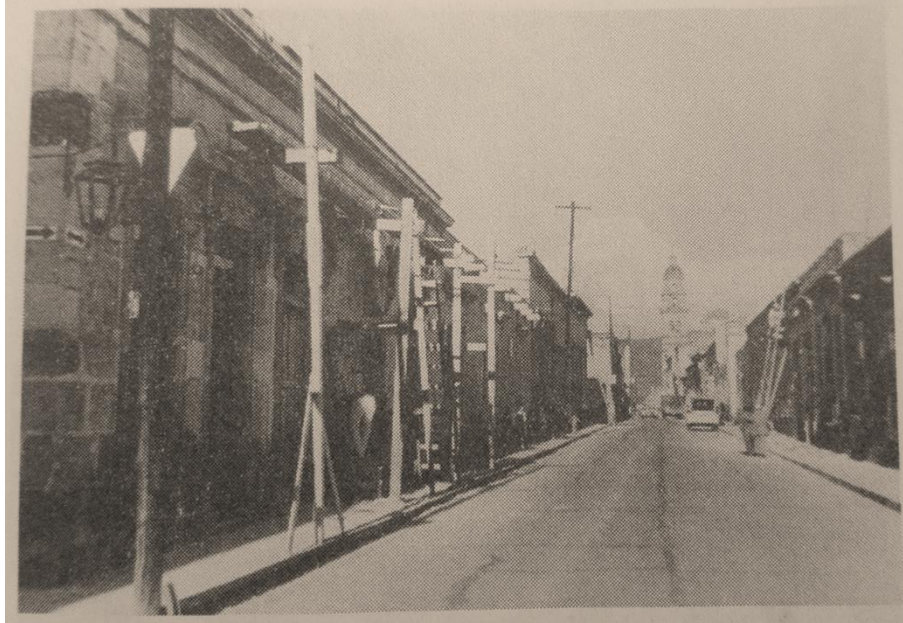
Fig. 04. Liberación de aplanados en fachadas de calle Corregidora de poniente a oriente. Fuente: Manuel González Galván, "Morelia: Autenticidades y Ocultamientos" en Louise Noelle (ed.), *La Ciudad: Problema integral de preservación patrimonial*, México, Universidad Nacional Autónoma de México, Instituto de Investigaciones Estéticas, 2004, p. 95.

La orden fue que las fachadas principales debían lucir lo más posibles limpias de ocultamientos en su cantería dentro del corazón urbano de la ciudad, situación que dio inicio al retiro de los recubrimientos de la cantería de las fachadas de forma indiscriminada (Fig. 04), sin técnica alguna,²³ así como el nulo análisis acerca de la conveniencia de dicha acción, ni reglamentación o técnica alguna para efectuar dicha actividad.²⁴

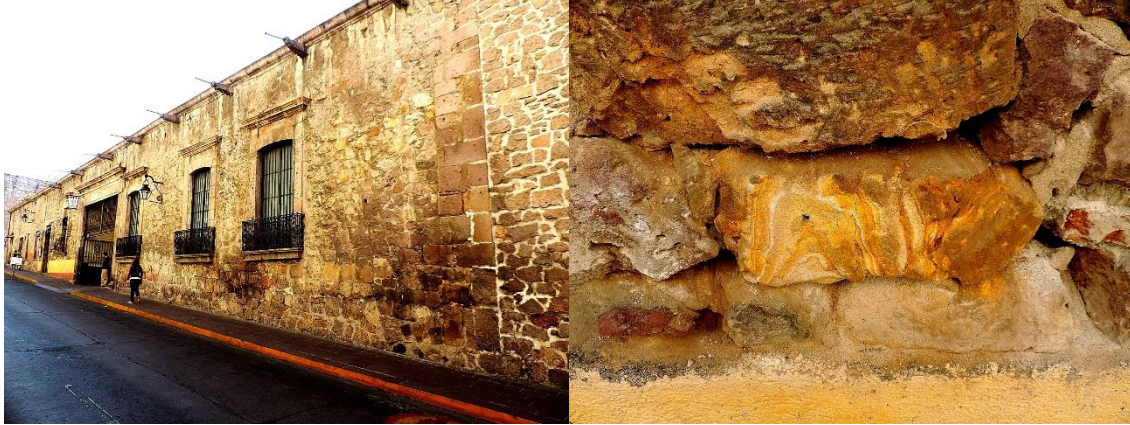
Fig. 06. Deterioro de ignimbrita en fachada principal de inmueble ubicado en calle Guillermo Prieto, Colonia Centro, Morelia, Michoacán, Mx. Fotografía Aldo Zamudio Pérez, 2016.

urbanas de la ZMHM es una de las hipótesis del tema de investigación. La falta de elementos de protección ha permitido la alteración y el deterioro de la ignimbrita depositada en las fachadas principales de la zona que observamos actualmente (Fig. 06).

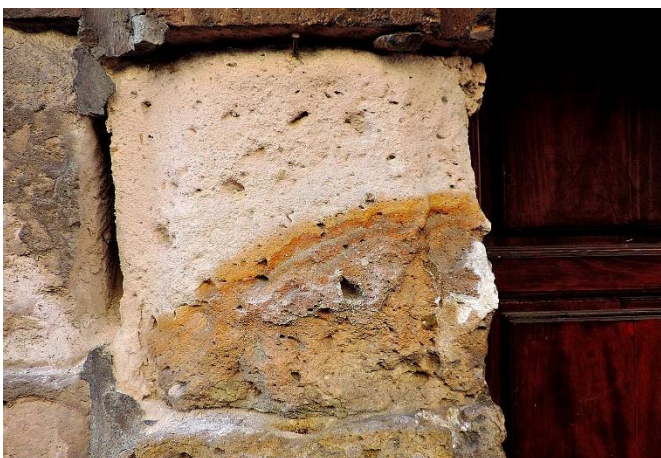
Fig. 07. Deterioro de ignimbrita en fachada principal de inmueble ubicado en calle Galeana, Colonia Centro, Morelia, Michoacán, Mx. Fotografía Aldo Zamudio Pérez, 2016.

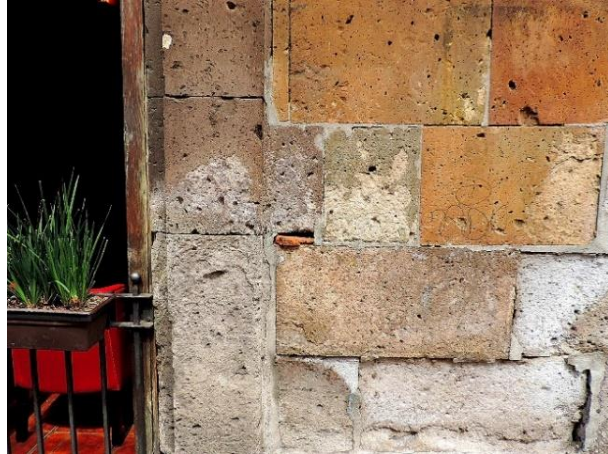
Fig. 08. Deterioro de la ignimbrita en fachada principal de inmueble ubicado en calle Galeana, Colonia Centro, Morelia, Michoacán, Mx. Fotografía Aldo Zamudio Pérez, 2015.

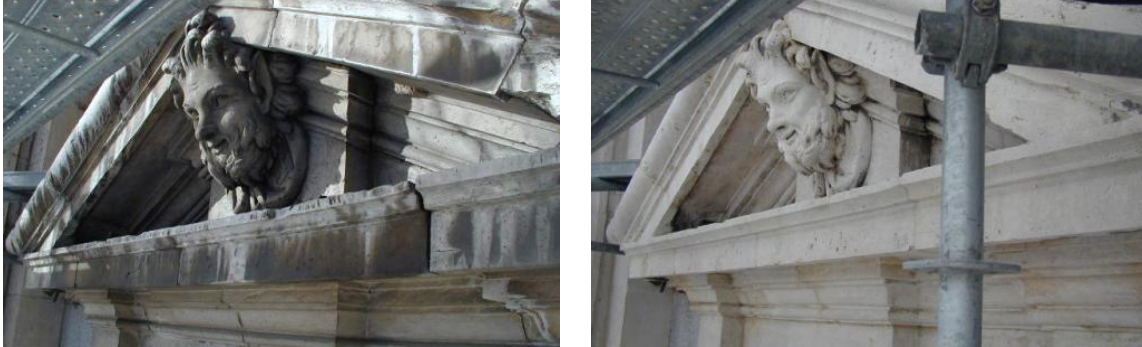
Fig. 09. Alteración de la superficie pétreo por contaminación antrópica. Imagen izquierda con deterioro, imagen a la derecha después del proceso de restauración. Fuente: Enrique Salgado, Restauración del Palacio Real de Madrid, [28 de marzo de 2017], <http://www.esalgado.es/restauracion-del-palacio-real-de-madrid>.

estudio bajo el impacto de zonas industriales, urbanas y rurales; zonas con la presencia de contaminación ambiental la cual es producida por el tráfico vial y la industria (Fig. 09).

Siegfried Siegemund y Rolf Snethlage dictaminan que existe claramente la diferencia entre la costra presente por un ambiente con impacto industrial afectado principalmente por la contaminación antropogénica derivada de la quema de combustibles fósiles a diferencia del producto de un ambiente rural. Además de la relación conjunta entre el deterioro producido por la humedad y la corrosión química de los minerales y las concentraciones de contaminantes del pasado.

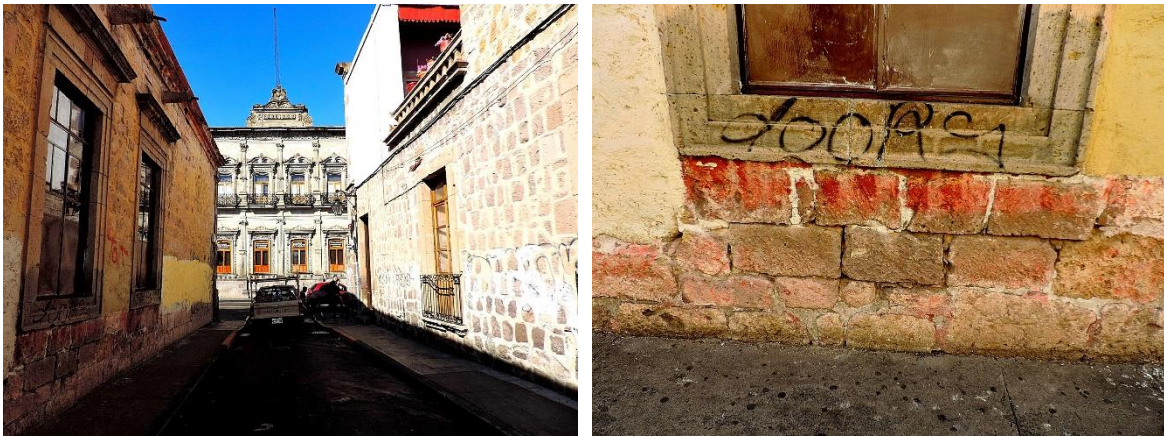
Fig. 11. Estado actual de la ignimbrita en fachada principal de inmueble ubicado en la calle Fray Manuel Navarrete, Colonia Centro, Morelia, Michoacán, México. Fuente: Aldo Zamudio Pérez, 2015.

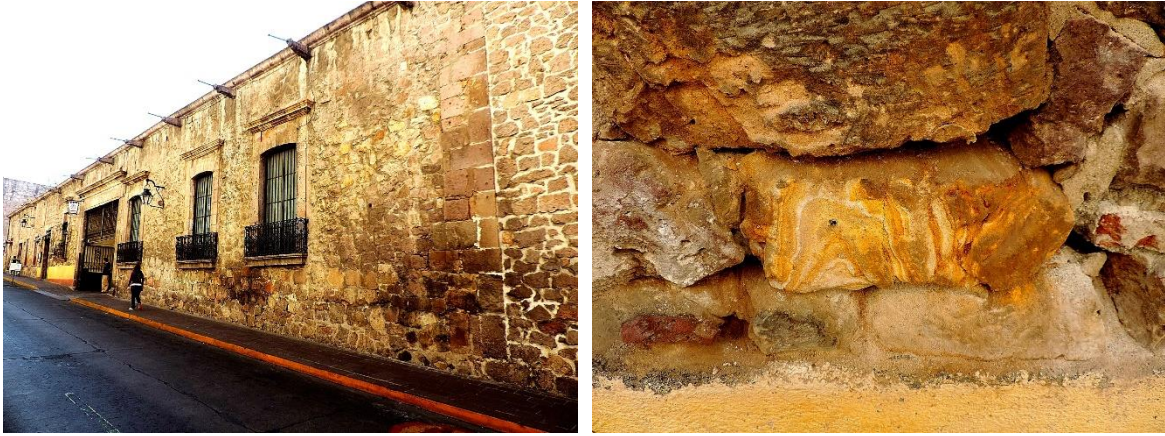
Fig. 13. Estado actual de la ignimbrita en fachada principal de inmueble ubicado en la calle Guillermo Prieto, Colonia Centro, Morelia, Michoacán, México. Fuente: Aldo Zamudio Pérez, 2015.

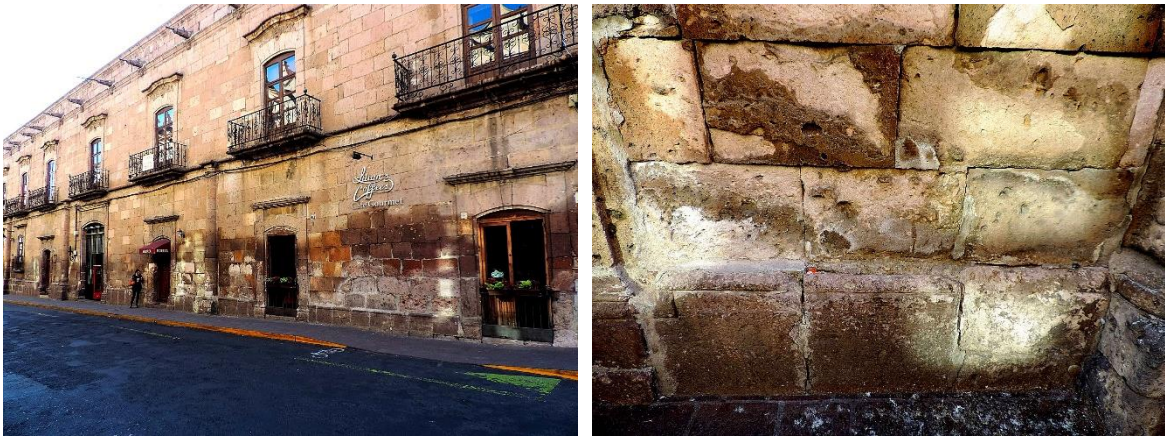
Fig. 14. Estado actual de la ignimbrita en fachada principal de inmueble ubicado en la calle Galeana, Colonia Centro, Morelia, Michoacán, México. Fuente: Aldo Zamudio Pérez, 2015.

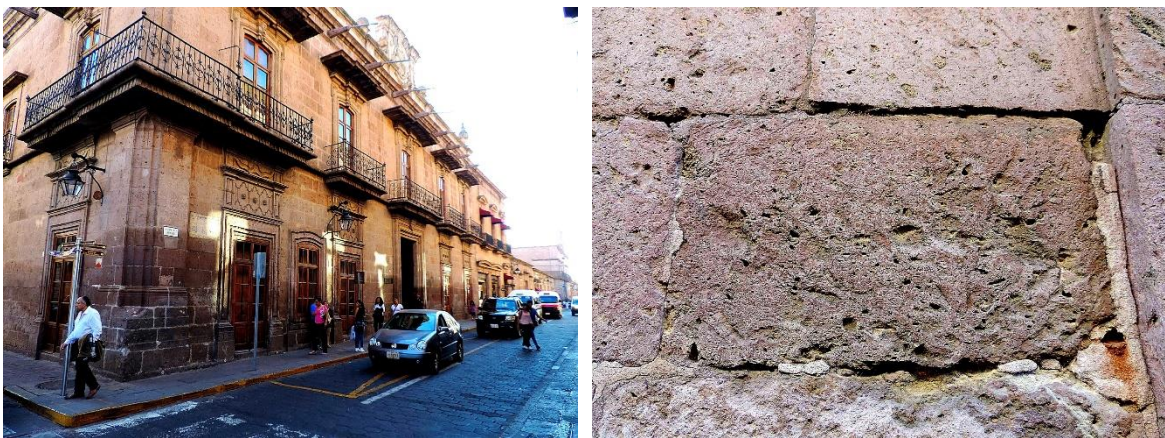
Fig. 15. Estado actual de la ignimbrita en fachada principal de inmueble ubicado en la calle Allende, Colonia Centro, Morelia, Michoacán, México. Fuente: Aldo Zamudio Pérez, 2015.

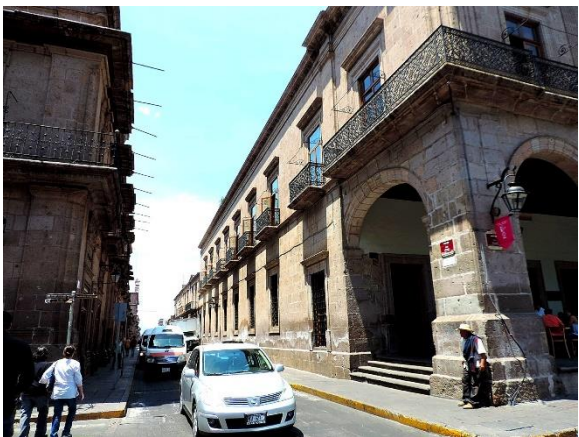
Fig. 16. Humedad constante de la ignimbrita en fachada principal de inmueble ubicado en calle Allende, Colonia Centro, Morelia, Michoacán, México. Fuente: Aldo Zamudio Pérez, 2015.

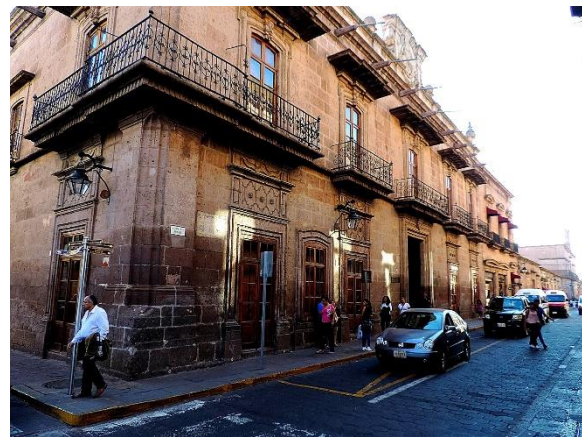
Fig. 17. Humedad constante de la ignimbrita en fachada principal de inmueble ubicado en calle Allende, Colonia Centro, Morelia, Michoacán, México. Fuente Aldo Zamudio Pérez, 2015.

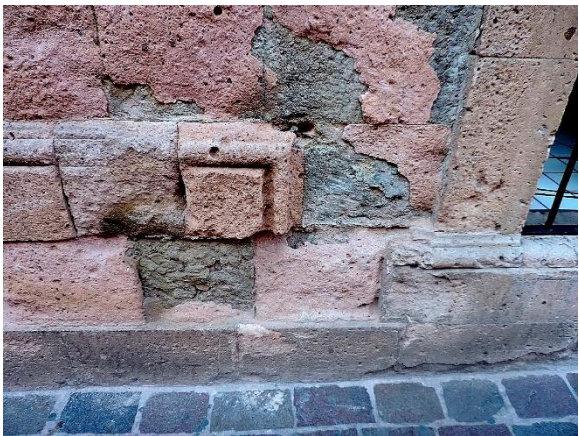
Fig. 18. Disgregación sacaroidea en ignimbrita de inmueble ubicado en Av. Morelos Norte, Morelia, Michoacán, México. Fuente: Aldo Zamudio Pérez, 2017.

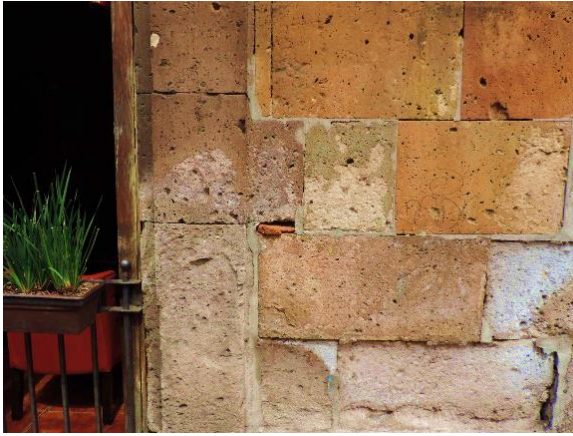
Fig. 20. Disyunción de películas, disgregación y descamación en la ignimbrita de inmueble ubicado en calle Galeana, Morelia, Michoacán, México. Fuente: Aldo Zamudio Pérez, 2017.

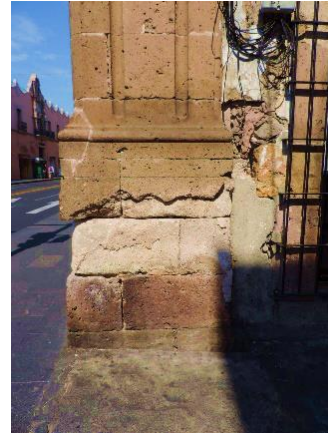
Fig. 21. Deslaminación en la ignimbrita de inmueble ubicado en calle Álvaro Obregón, Morelia, Michoacán, México. Fuente: Aldo Zamudio Pérez, 2017.

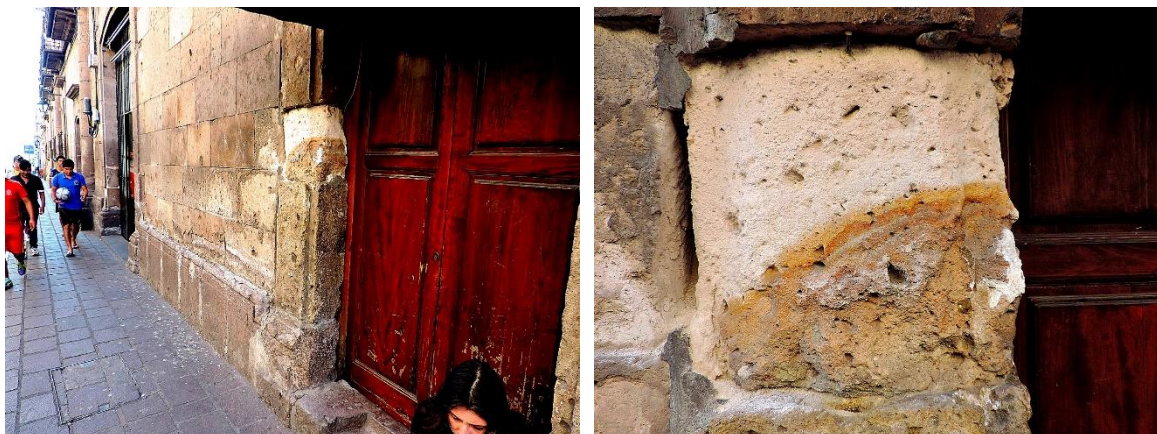
Fig. 22. Cristalización de sales en jamba de ignimbrita, inmueble ubicado en calle Galeana, Morelia, Michoacán, México. Fuente: Aldo Zamudio Pérez, 2017.

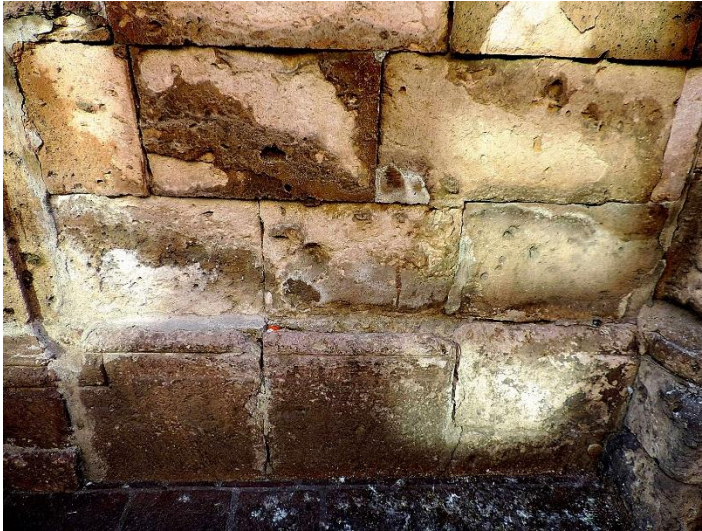
Fig. 23. Cristalización de sales en ignimbrita, inmueble ubicado en calle Galeana, Morelia, Michoacán, México. Fuente: Aldo Zamudio Pérez, 2015.

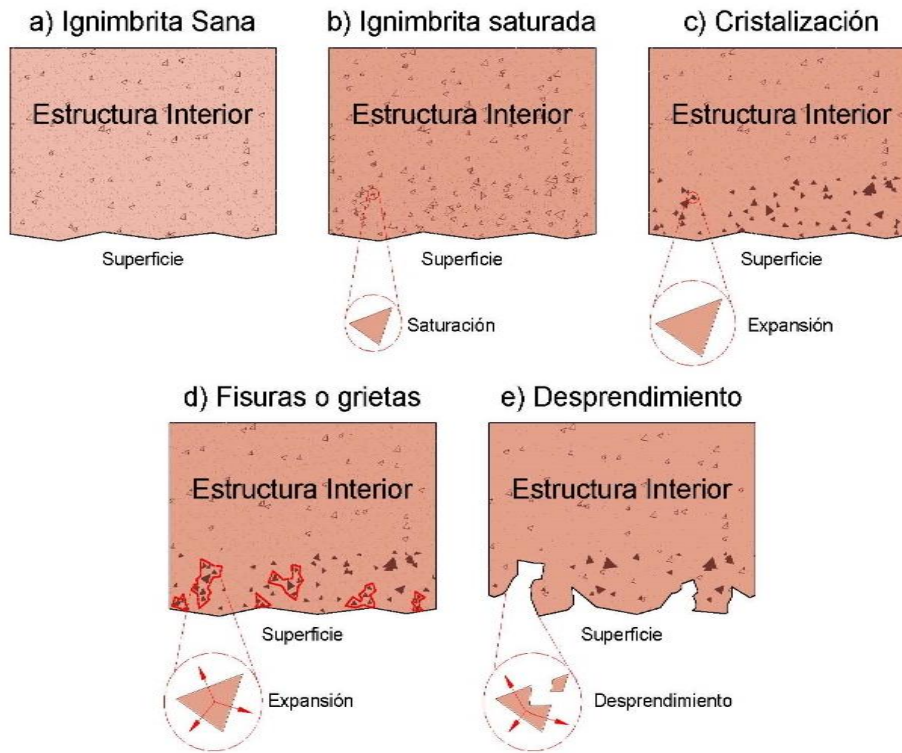
Fig. 24. Proceso de cristalización en la ignimbrita. Edición: Aldo Zamudio Pérez.

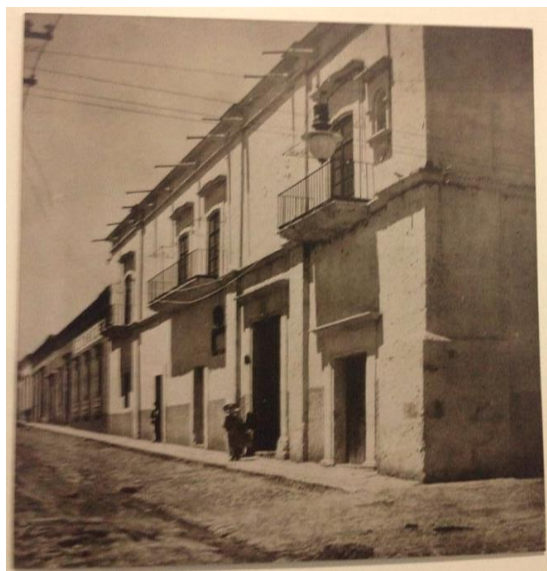
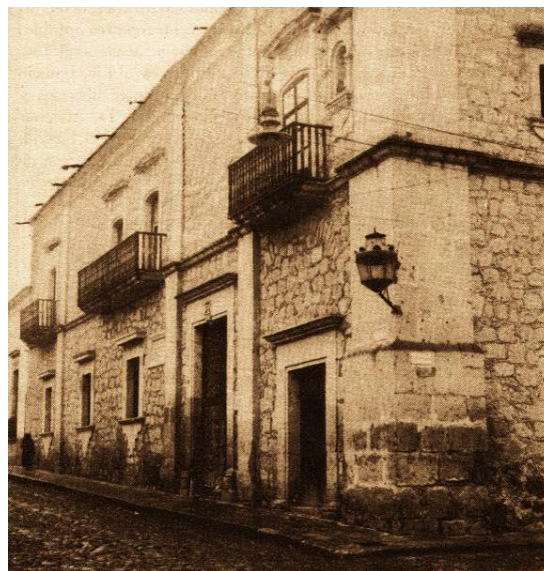
Fig. 25. Fotografía de inmueble ubicado en la actual calle Morelos Sur #323, Colonia Centro de Morelia. Fuente: [enero 2017] <http://www.mexicoenfotos.com/antiguas/michoacan/morelia/casa-en-que-vivio-morelos-MX14831051490297/1>

Fig. 26. Fotografía de inmueble ubicado en la actual calle Morelos Sur #323, Colonia Centro de Morelia, sin recubrimientos en sus muros de fachada. Fuente: [enero 2017] <http://www.mexicoenfotos.com/antiguas/michoacan/morelia/casa-de-morelos-MX14172106956024/12>

Cabe mencionar que el fenómeno de deterioro por efecto de las sales se agudiza una vez que el material pétreo se encuentra bajo el intemperismo por la falta de elementos de protección (Fig. 25-26). Siegesmund Siegfried, Thomas Weiss y Axel Vollbrecht comentan que el proceso del ataque físico a los materiales pétreos se presenta en gran medida por la formulación de sales, lo cual es causado por diversos escenarios como: el agua procedente de la lluvia, el efecto del aire contaminado y los elementos depositados sobre la superficie de la ignimbrita.⁴²

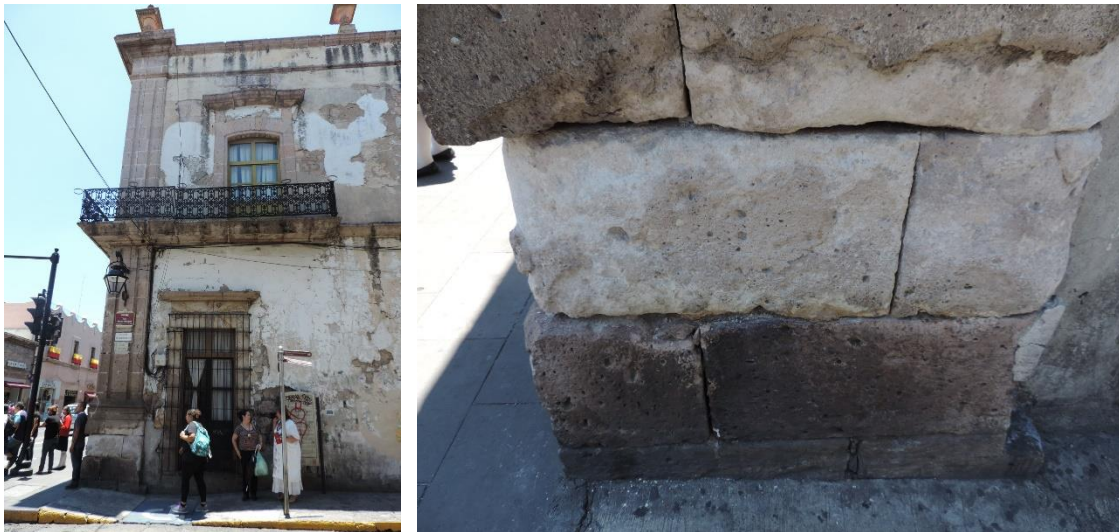
Fig. 28. Zócalo con presencia de costra negra, calle: Álvaro Obregón, col. Centro, Morelia, Michoacán, México. Fuente: Aldo Zamudio Pérez, 2015.

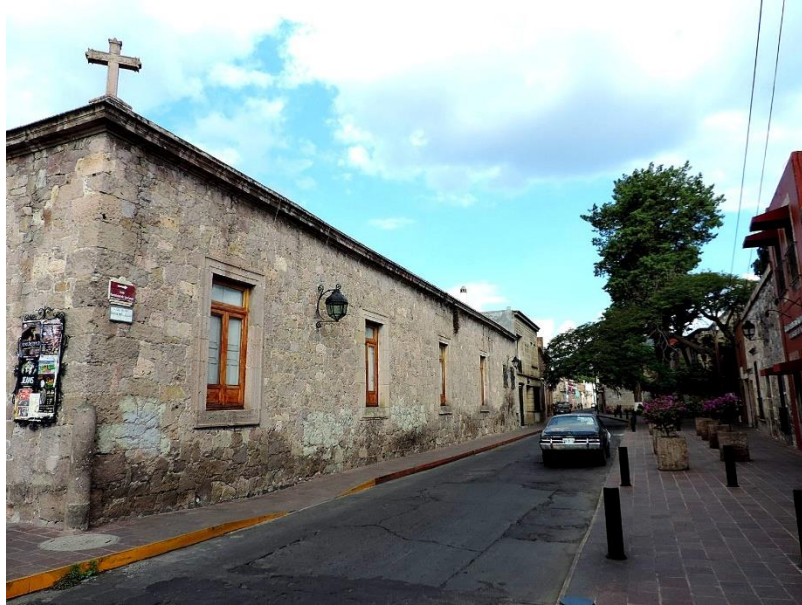
Fig. 33. Humedad por capilaridad en mamposterías de calle Bartolomé de las Casas en Morelia Michoacán. Fuente Aldo Zamudio Pérez, 2017.

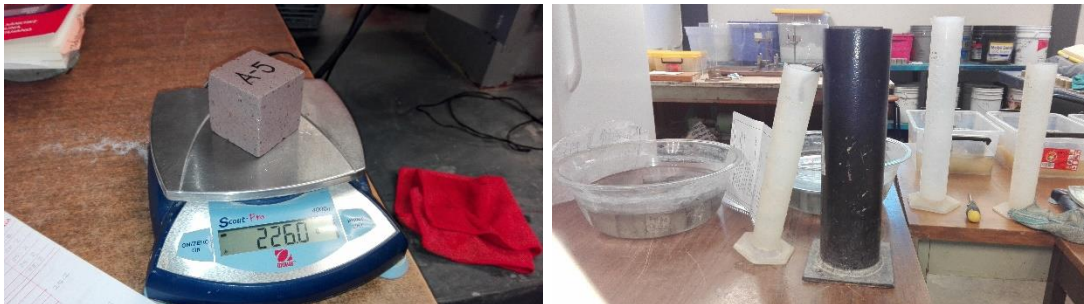
Fig. 38. Proceso del análisis de la densidad por medio del picnómetro.
Fuente. Aldo Zamudio Pérez, 2017.

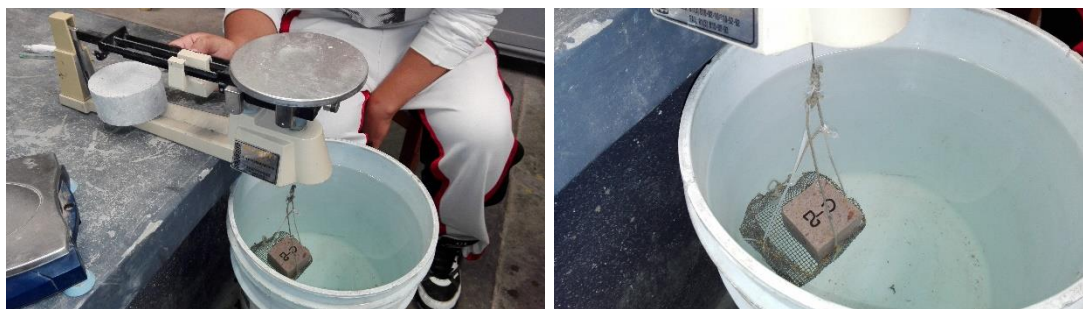
Fig. 39. Proceso del análisis de la densidad aparente (gravedad específica).
Fuente. Aldo Zamudio Pérez, 2017.

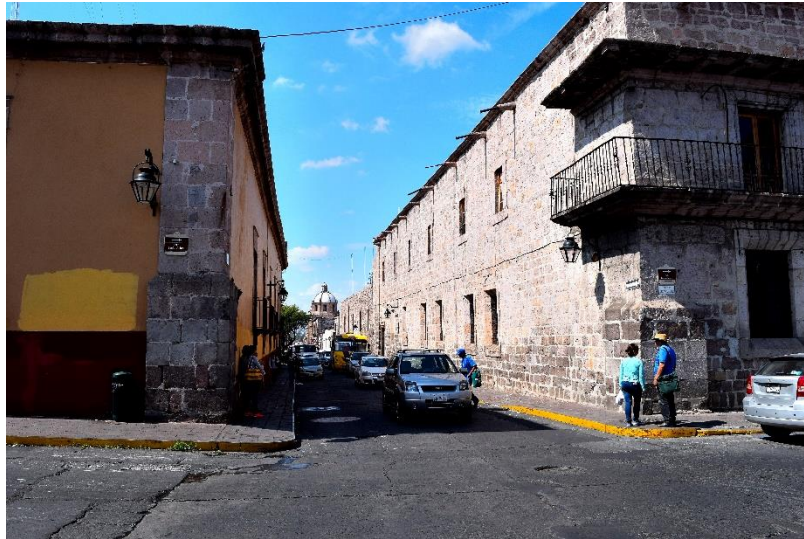
Fig. 40. Fachada de inmueble orientado al sur, calle Santiago Tapia, Morelia Michoacán. Fuente Aldo Zamudio Pérez, 2017.

Un ejemplo de lo anterior se observa en una de las unidades de análisis orientada al sur (Fig. 40), la cual contiene mayores índices de radiación, ventilación y asoleamiento. Proceso diagnosticado como la ubicación del material dentro de los inmuebles es una de las condiciones que retardan o amplifican el deterioro del mismo resultado de las concentraciones y pérdida de humedad cíclica.

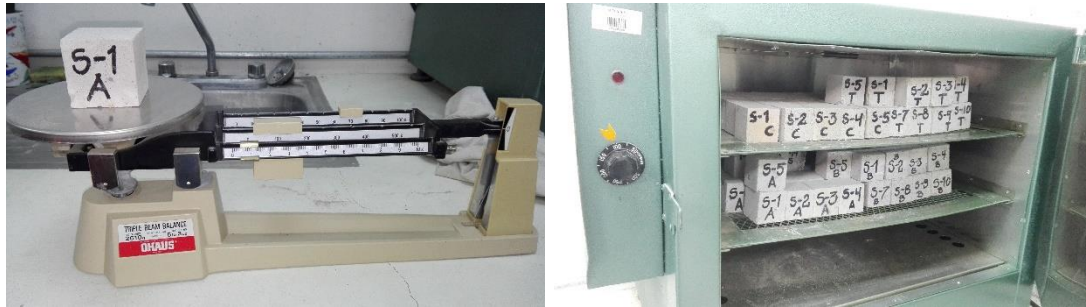
Fig. 41. Proceso del análisis del porcentaje de humedad actual.
Fuente. Aldo Zamudio Pérez, 2017.

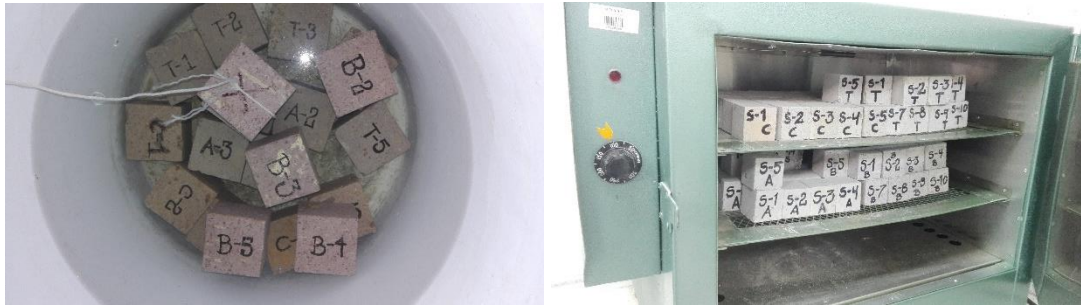
Fig. 42. Proceso del análisis de absorción de la ignimbrita.
Fuente. Aldo Zamudio Pérez, 2017.

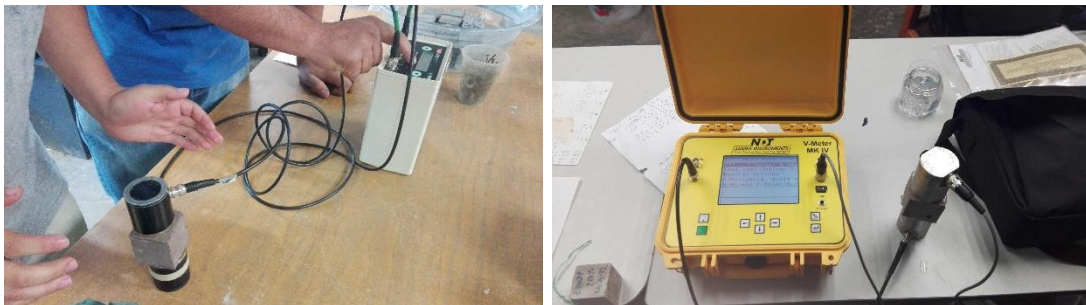
Fig. 44. Proceso del análisis de velocidad de pulso de la ignimbrita.
Fuente. Aldo Zamudio Pérez, 2017.

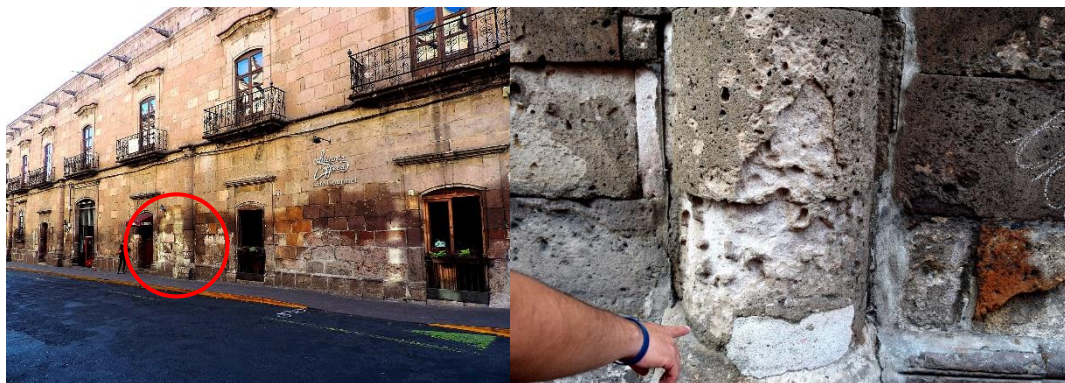
Fig. 45. Muestra ignimbrita del banco de Arindeo en mamposterías de calle Galeana en Morelia Michoacán. Fuente Aldo Zamudio Pérez, 2017.

Lo anterior se puede observar en el estado de conservación de las fachadas de los inmuebles de estudio con el uso del material pétreo del banco del Tejocote en comparación con el uso del banco de Cointzio o Arindeo que muestran mayores índices de deterioro (Fig. 45).

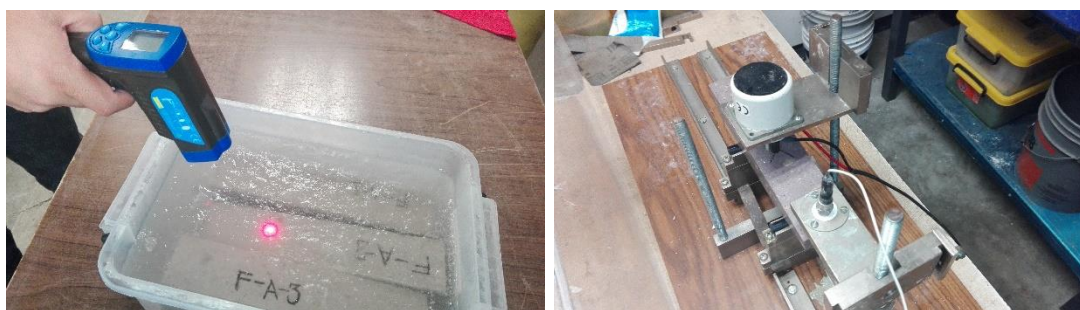
Fig. 46. Proceso del análisis del módulo de elasticidad de la ignimbrita. Fuente. Aldo Zamudio Pérez, 2017.

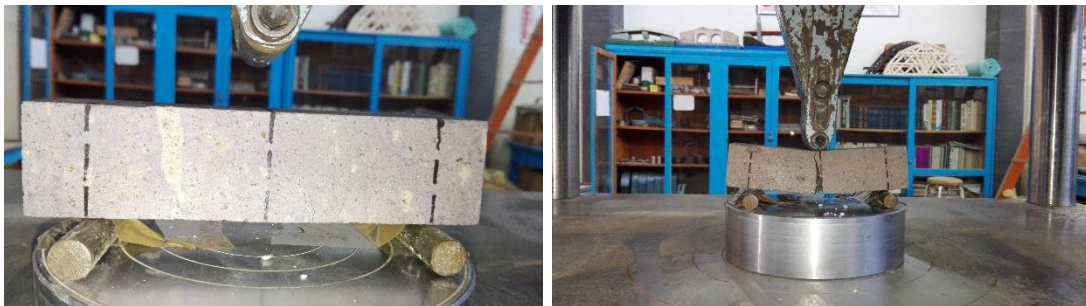
Fig. 48. Proceso del análisis de flexión de la ignimbrita.
Fuente. Aldo Zamudio Pérez, 2017.

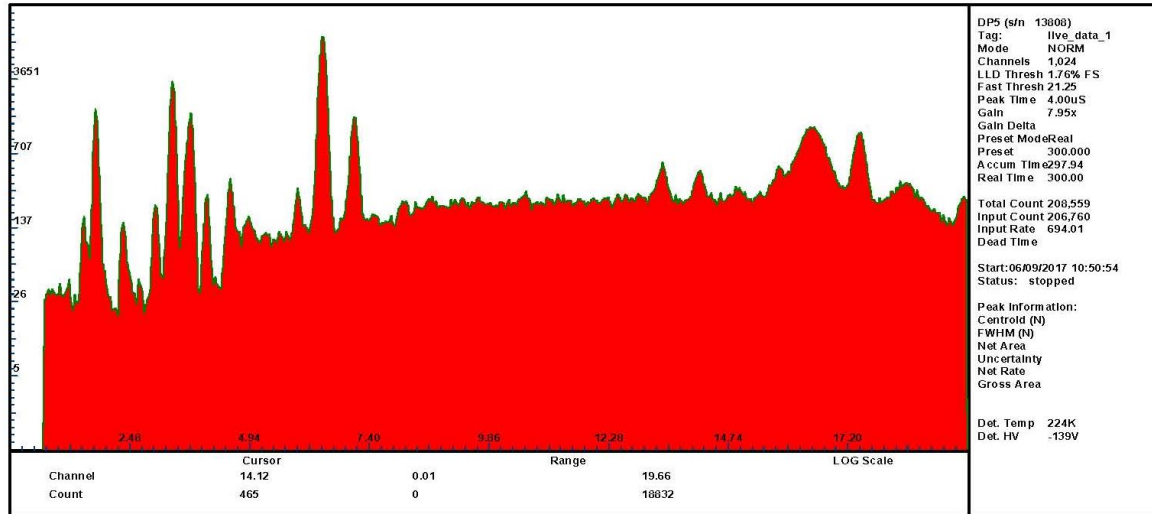
Fig. 50. Difractograma de una muestra de ignimbrita.
Fuente Aldo Zamudio Pérez, 2017.

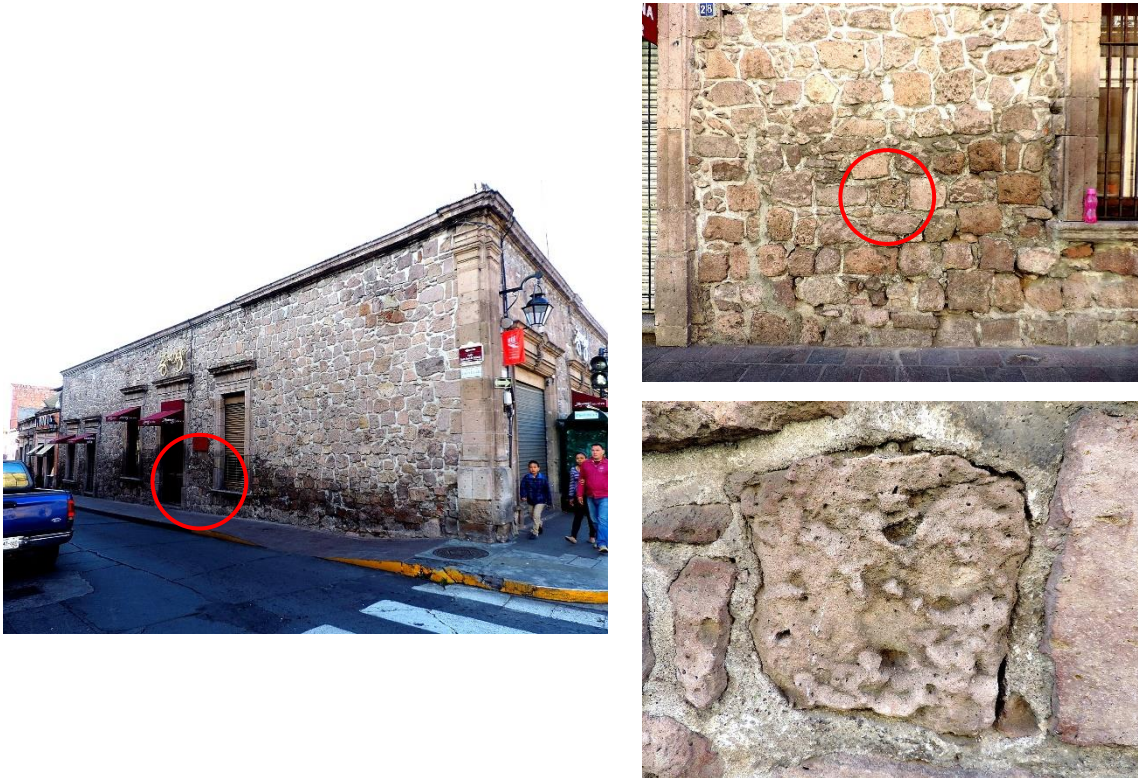
Fig. 52. Área de selección de la toma de esquirla para análisis.
Fuente Aldo Zamudio Pérez, 2017.

Con el objetivo de realizar la caracterización química y realizar el análisis micro-estructural de la ignimbrita se dio inicio a través del examen visual de las áreas de estudio a las muestras de ignimbrita (Fig. 52), se obtuvieron 14 esquirlas directamente de inmuebles patrimoniales de la zona de monumentos históricos de Morelia (Tabla 10) y cuatro cubos de cantería sana, las cuales fueron extraídas de los bancos de cantería de la región urbana de Morelia (Tabla 11), en total 18 muestras para análisis.

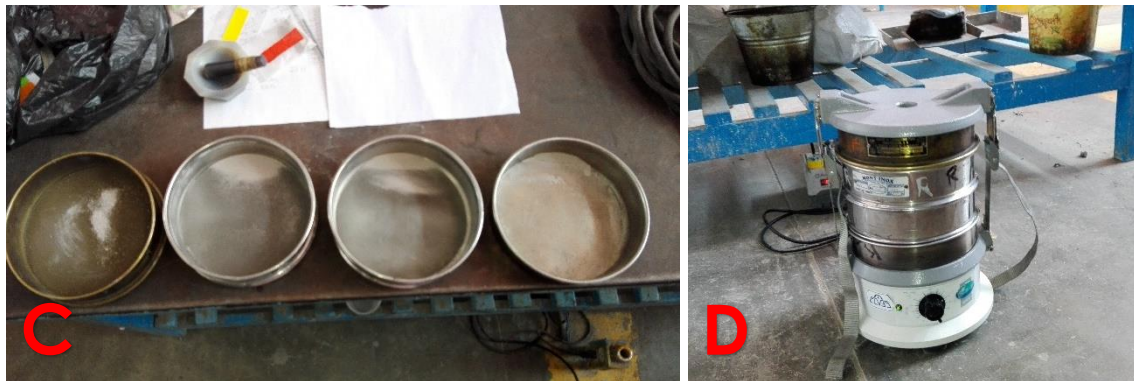
Fig. 54. Proceso de preparación de muestras para análisis de Rayos X en ignimbrita representativa del Pináculo del Centro Cultural de Clavijero. **(C)** Mallas para la criba del material pétreo molido **(D)** Tamiz vibratorio. Fuente Aldo Zamudio Pérez, 2017.

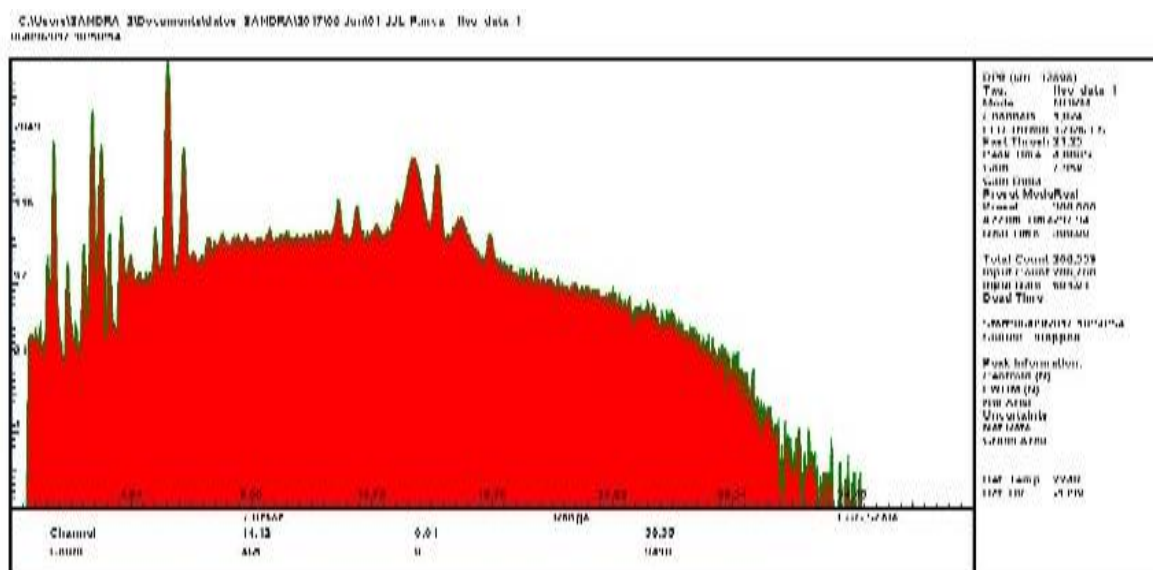
Fig. 63. Difractograma de análisis de una muestra de ignimbrita. Fuente Aldo Zamudio Pérez, 2017.

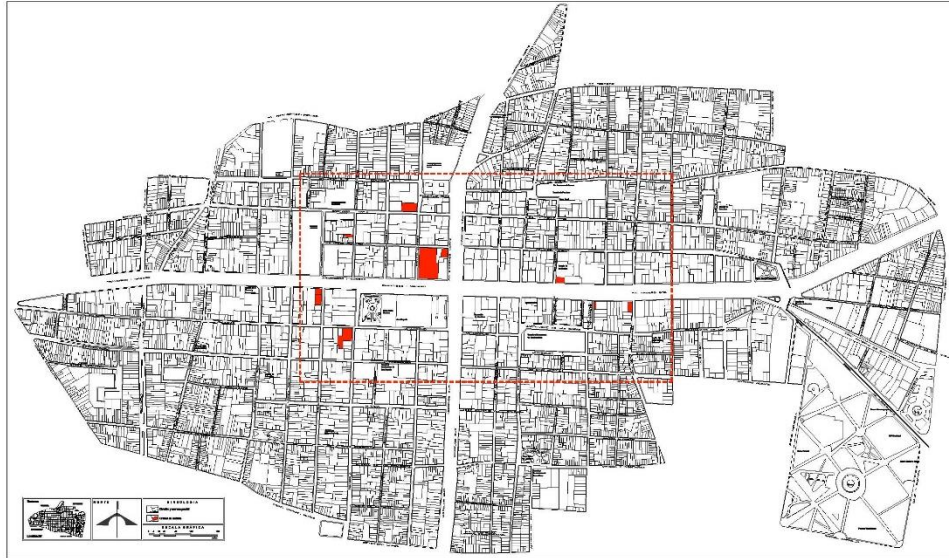
Figura 2: Zona de Monumentos Históricos de Morelia, ubicación de las unidades de análisis. Edición Aldo Zamudio Pérez, 2017.

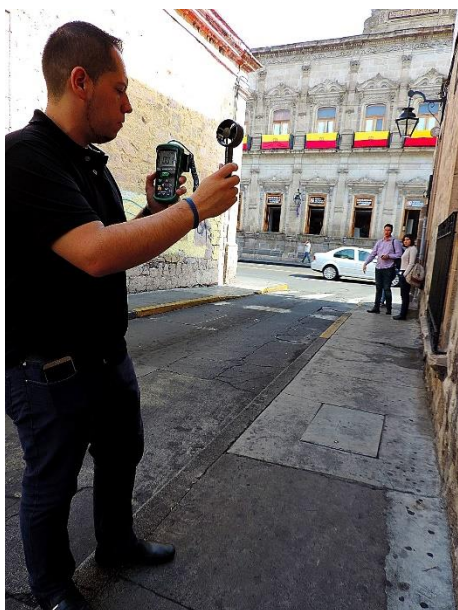
Figura 3: Monitoreo de vientos dominantes en calle Belisario Domínguez, Morelia, Michoacán, México. Fuente Aldo Zamudio Pérez, 2017.

Velocidad del viento: el Instituto Nacional de Ecología y Cambio Climático Morelia tiene en promedio vientos de 6 m/s que cruzan a través de la Ciudad. De acuerdo al monitoreo realizado en la vialidad de las unidades de análisis se tiene lo siguiente: las corrientes de viento obtenidas con anemómetro digital, marca CEM, modelo DT-618 a una altura escala humana (1.80 m.sn.p.t.) sobre las unidades de análisis en calles con sentido

norte-sur en promedio presentan 4.50 m/s, mientras que el promedio de las calles con sentido oriente-poniente en promedio es de 4.00 m/s (Figura 3).

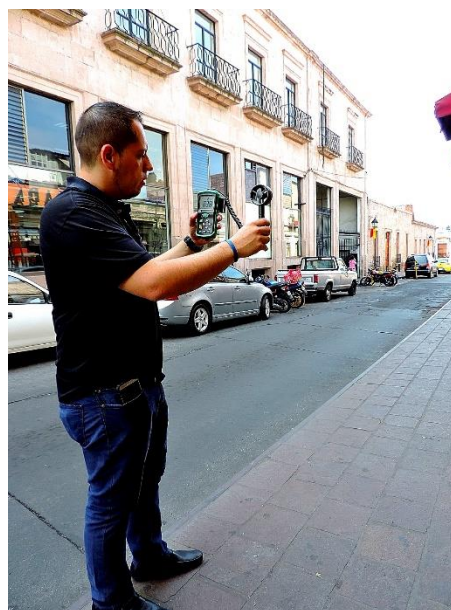
Figura 4: Monitoreo de temperatura ambiente en calle Juan José de Lejarza, Morelia, Michoacán, México. Fuente Aldo Zamudio Pérez, 2017.

Temperatura ambiente y precipitación pluvial: De acuerdo a las características fisiográficas presentadas en el Plan de gran visión Morelia NEXt 2041, la ciudad presenta un clima templado subhúmedo, con temperaturas anuales que oscilan entre los 14.2 °C y 31 °C, la temperatura media anual es 17.1 °C (Figura 4), La precipitación pluvial se concentra en los meses de junio a septiembre.

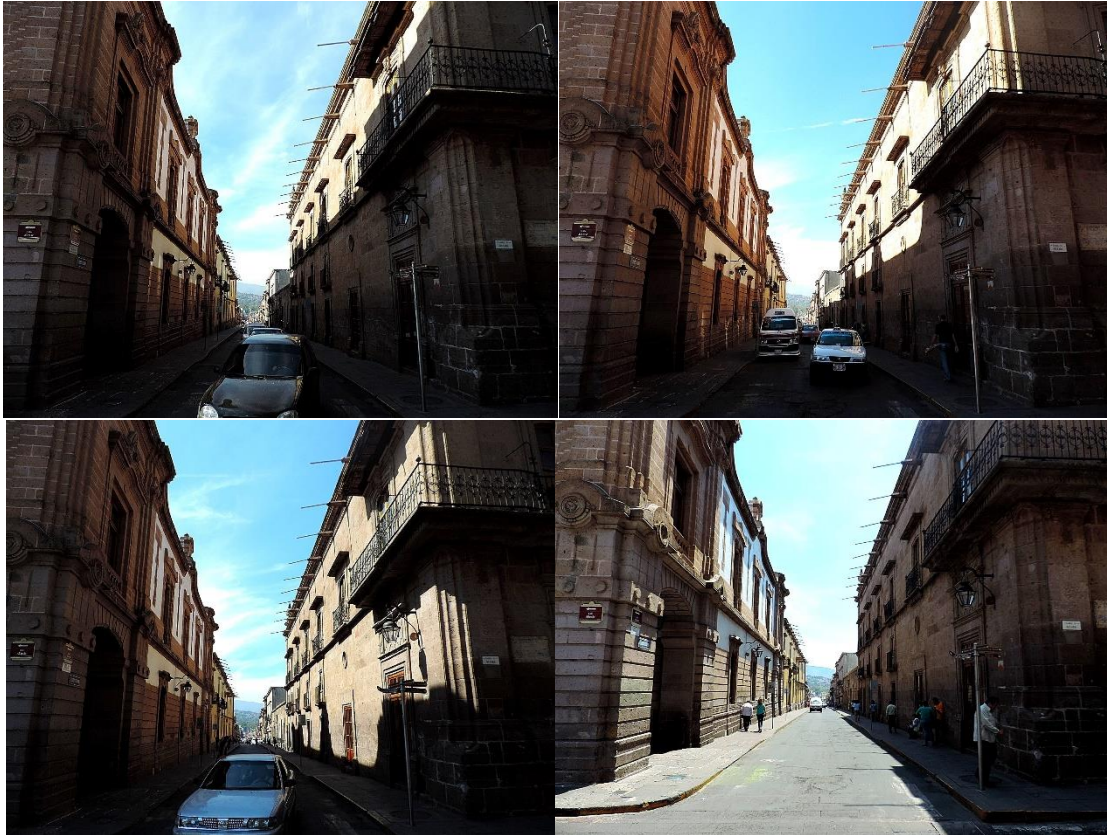
Figura 5-8: Asoleamiento en fachadas principales, calle Abasolo, Morelia, Michoacán, México. Fuente Aldo Zamudio Pérez, 2015.

Asoleamiento: de acuerdo al monitoreo realizado en las unidades de análisis se determinó lo siguiente: el asoleamiento efectivo en el zoclo de las fachadas en promedio es de 3 horas al día (Figuras 5-8), en el caso de la unidad de análisis de la calle Santiago Tapia es de 6 horas al día en promedio.

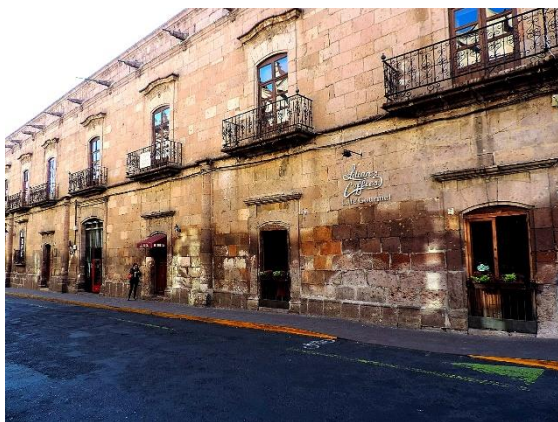
Figura 12: Altura de humedad en inmueble de calle Galeana, Morelia, Michoacán, México. Fuente Aldo Zamudio Pérez, 2017.

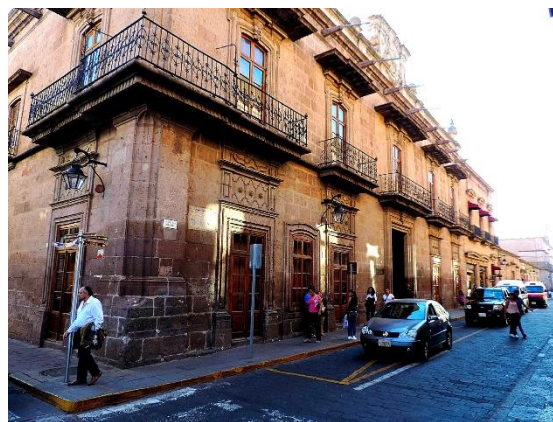
Figura 13: Altura de humedad en inmueble de calle Allende, Morelia, Michoacán, México. Fuente Aldo Zamudio Pérez, 2017.
