Universidad Michoacana de San Nicolás de Hidalgo

Tesis para obtener el grado de Doctorado en Ciencias y Tecnología de la
Madera

Evaluación Ultrasónica de Madera Estructural de Reciente Corta y de Recuperación en Edificios Históricos como Método para el Reciclaje y Sustitución de Elementos del Patrimonio Construido.

Morelia, Michoacán, 2022

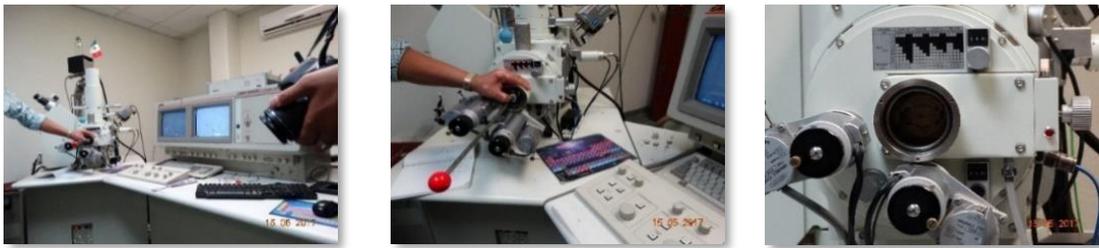
Figura 6.22. Microscopio electrónico de barrido.

En contraposición a la microscopía óptica en la cual la superficie es expuesta a la luz visible incidente, el microscopio electrónico de barrido dirige un haz de electrones enfocado a un punto de la superficie de una muestra a analizar, recoge y muestra las señales electrónicas emitidas por la muestra (Carlos, 2009). La resolución de la mayoría de los instrumentos es de alrededor de 5 nm, con un amplio intervalo de amplificación (entre 15 a 100 000 \times). En las figura 6.22 podemos observar el microscopio electrónico de exploración de emisión de campo JEOL JSPM-5200, del Instituto de Investigaciones Metalúrgicas, de la Universidad Michoacana de San Nicolás de Hidalgo, el cual se empleó para la obtención de imágenes de muestras del material estudiado en este trabajo (Smith, 2006).

El Microscopio Electrónico de Barrido es particularmente útil en análisis de materiales y para la observación de superficies fracturadas de los metales. Las fotografías hechas por el Microscopio Electrónico de Barrido se utilizan para determinar cuándo una superficie fracturada es intergranular (a lo largo del límite de grano), transgranular (a través del límite de grano), o una mezcla de ambas (Carlos, 2009).

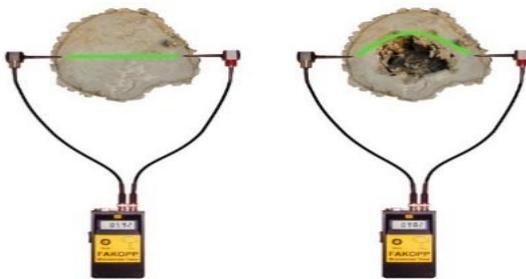
Figura 8.28. Fakopp Microsecond Timer (Fakopp, 2018).

Es un método de evaluación rápido y liviano para emplear en campo. Está diseñado para medir el tiempo de propagación de la onda de estrés en los árboles. La señal se genera con un toque de martillo en el sensor de inicio y la unidad muestra el tiempo de propagación medido. Al medir la distancia entre los dos sensores, se puede calcular la velocidad y se puede usar para detectar partes o huecos dañados entre los dos sensores, ver figura 8.5 (Fakopp, 2018).

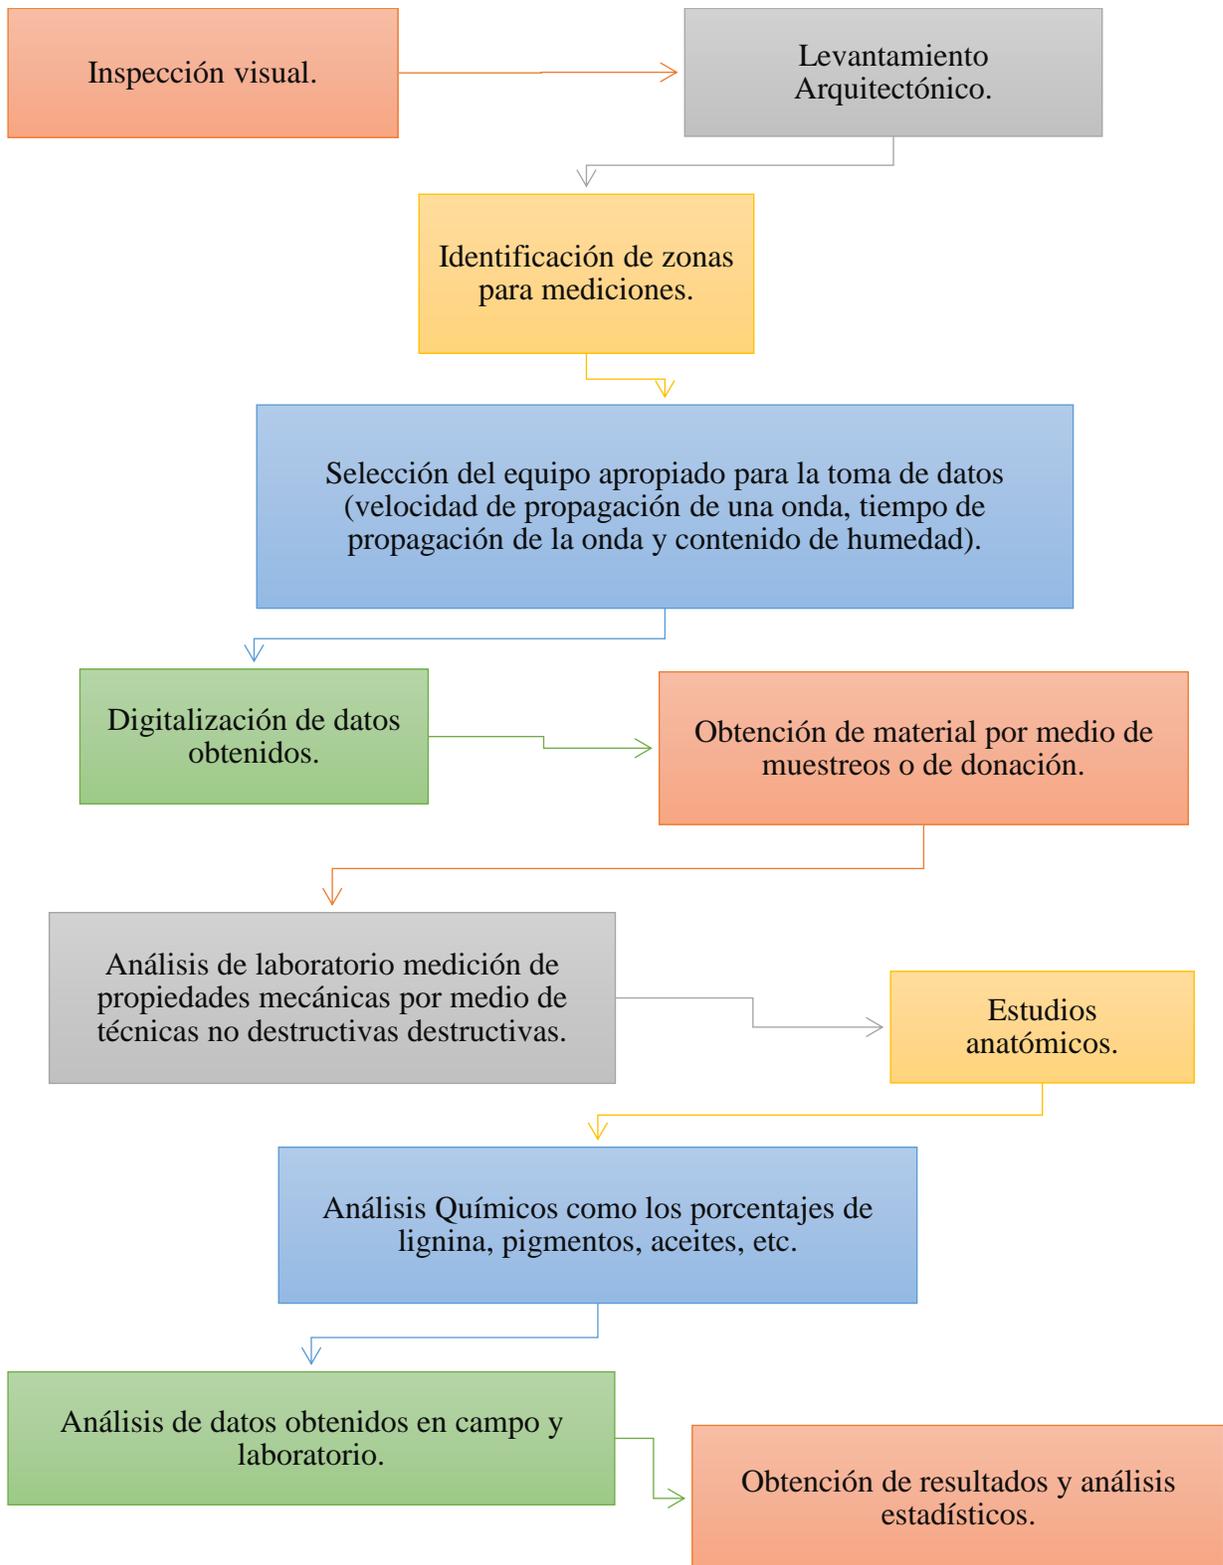
Figura 9.39. Diagrama de secuencia del análisis de los casos de estudio.

(termitas y hongos). Se analizaron los elementos sustituidos, así como los nuevos en el lugar. Para los tres casos se siguieron los procedimientos que se muestran en los siguientes esquemas, (ver figuras 9.7-9.13).

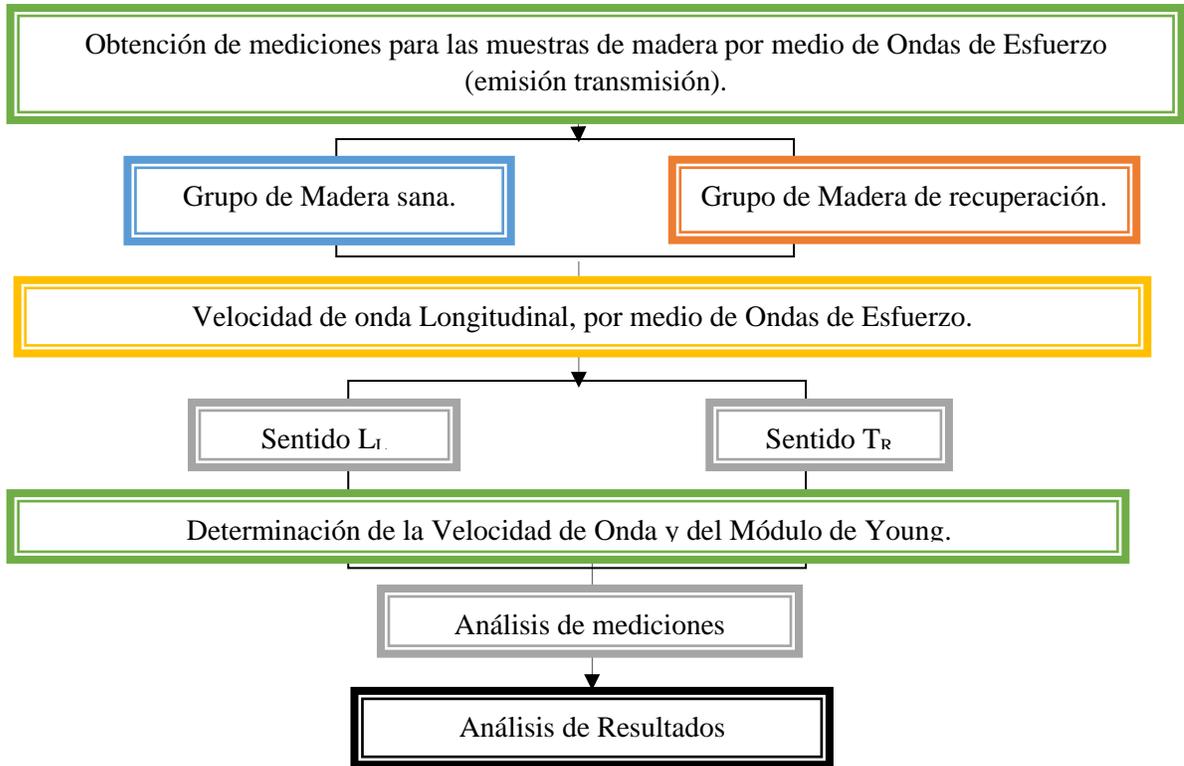
Figura 9.40. Diagrama de procesamiento del material sano y deteriorado *in situ*.

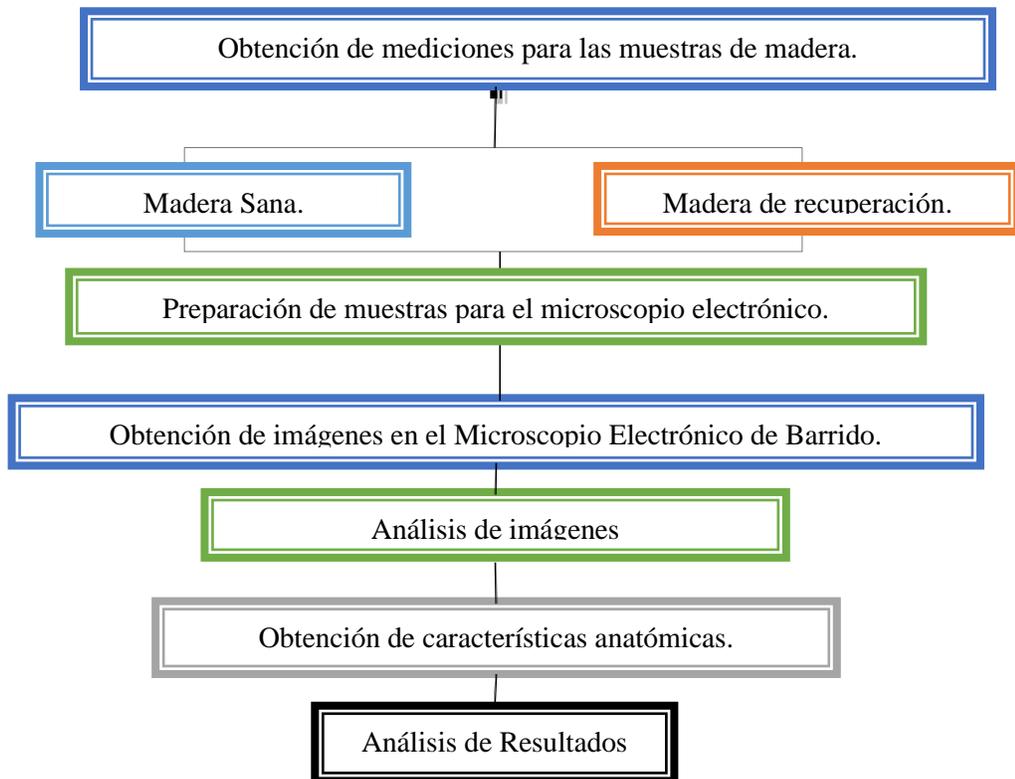
Figura 9.41. Diagrama de procesamiento del material sano y deteriorado, para análisis anatómico.

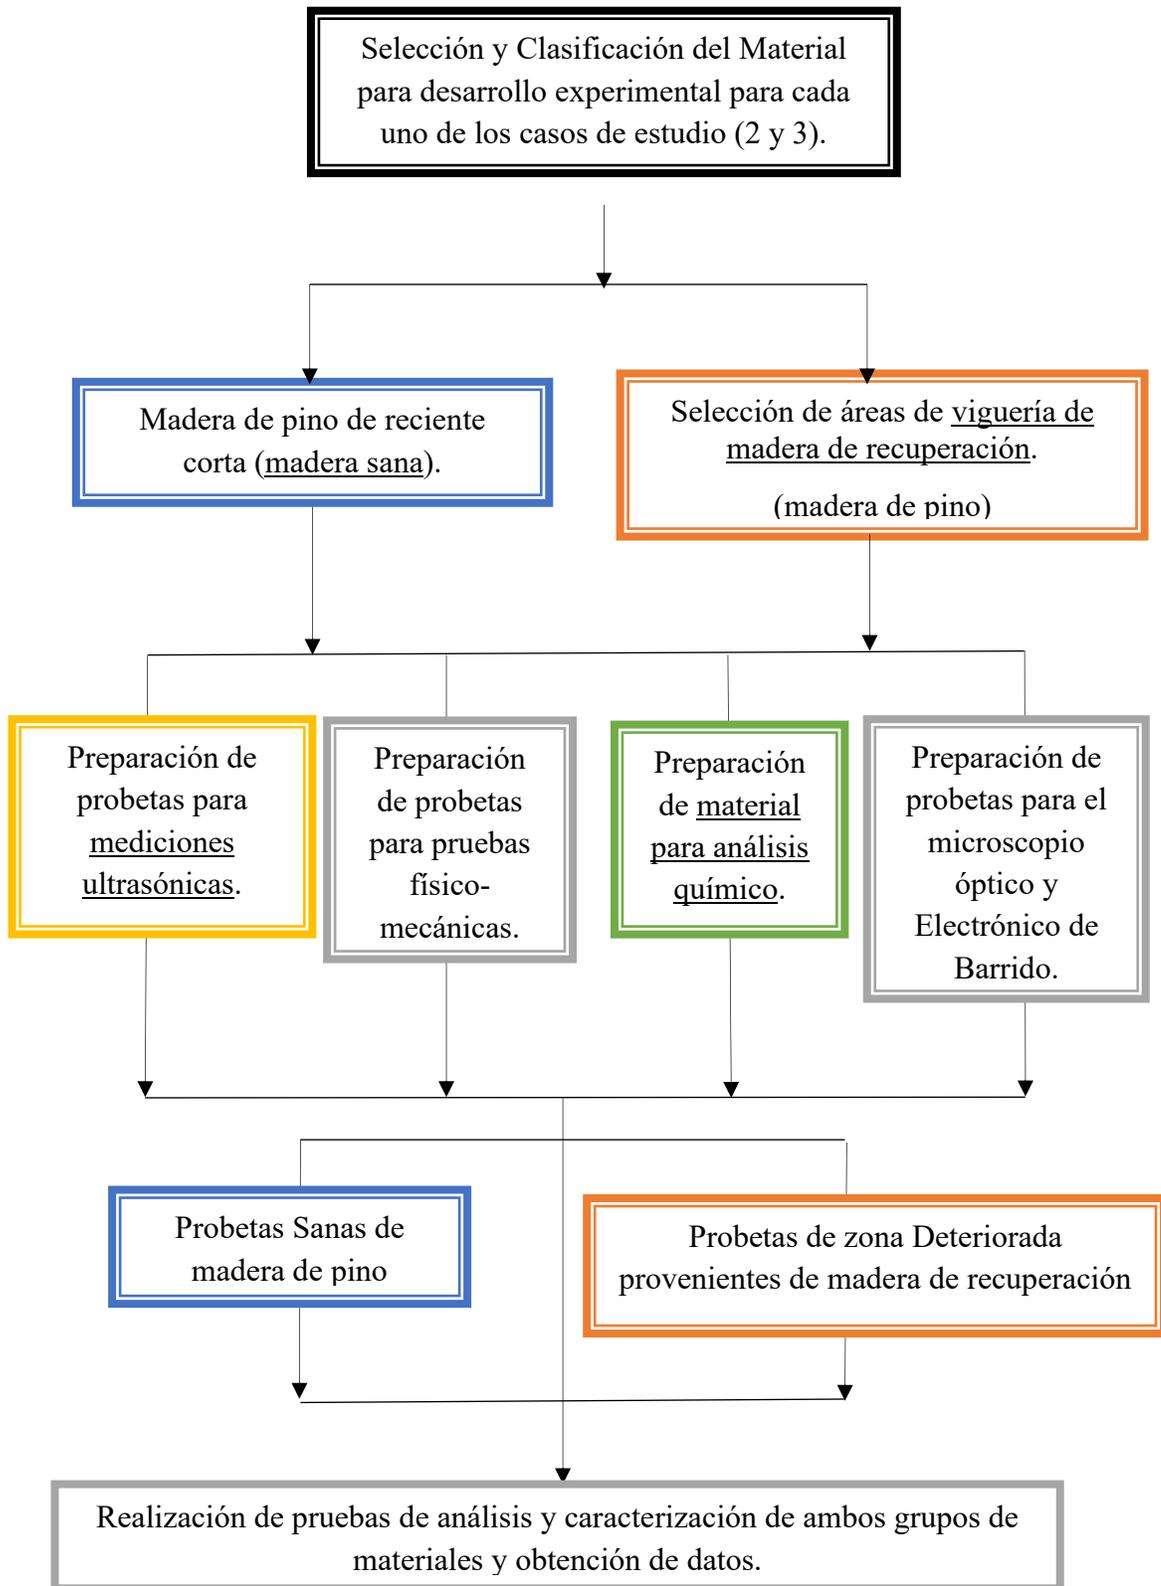
Figura 9.42. Diagrama de procesamiento del material sano y deteriorado para muestras de laboratorio.

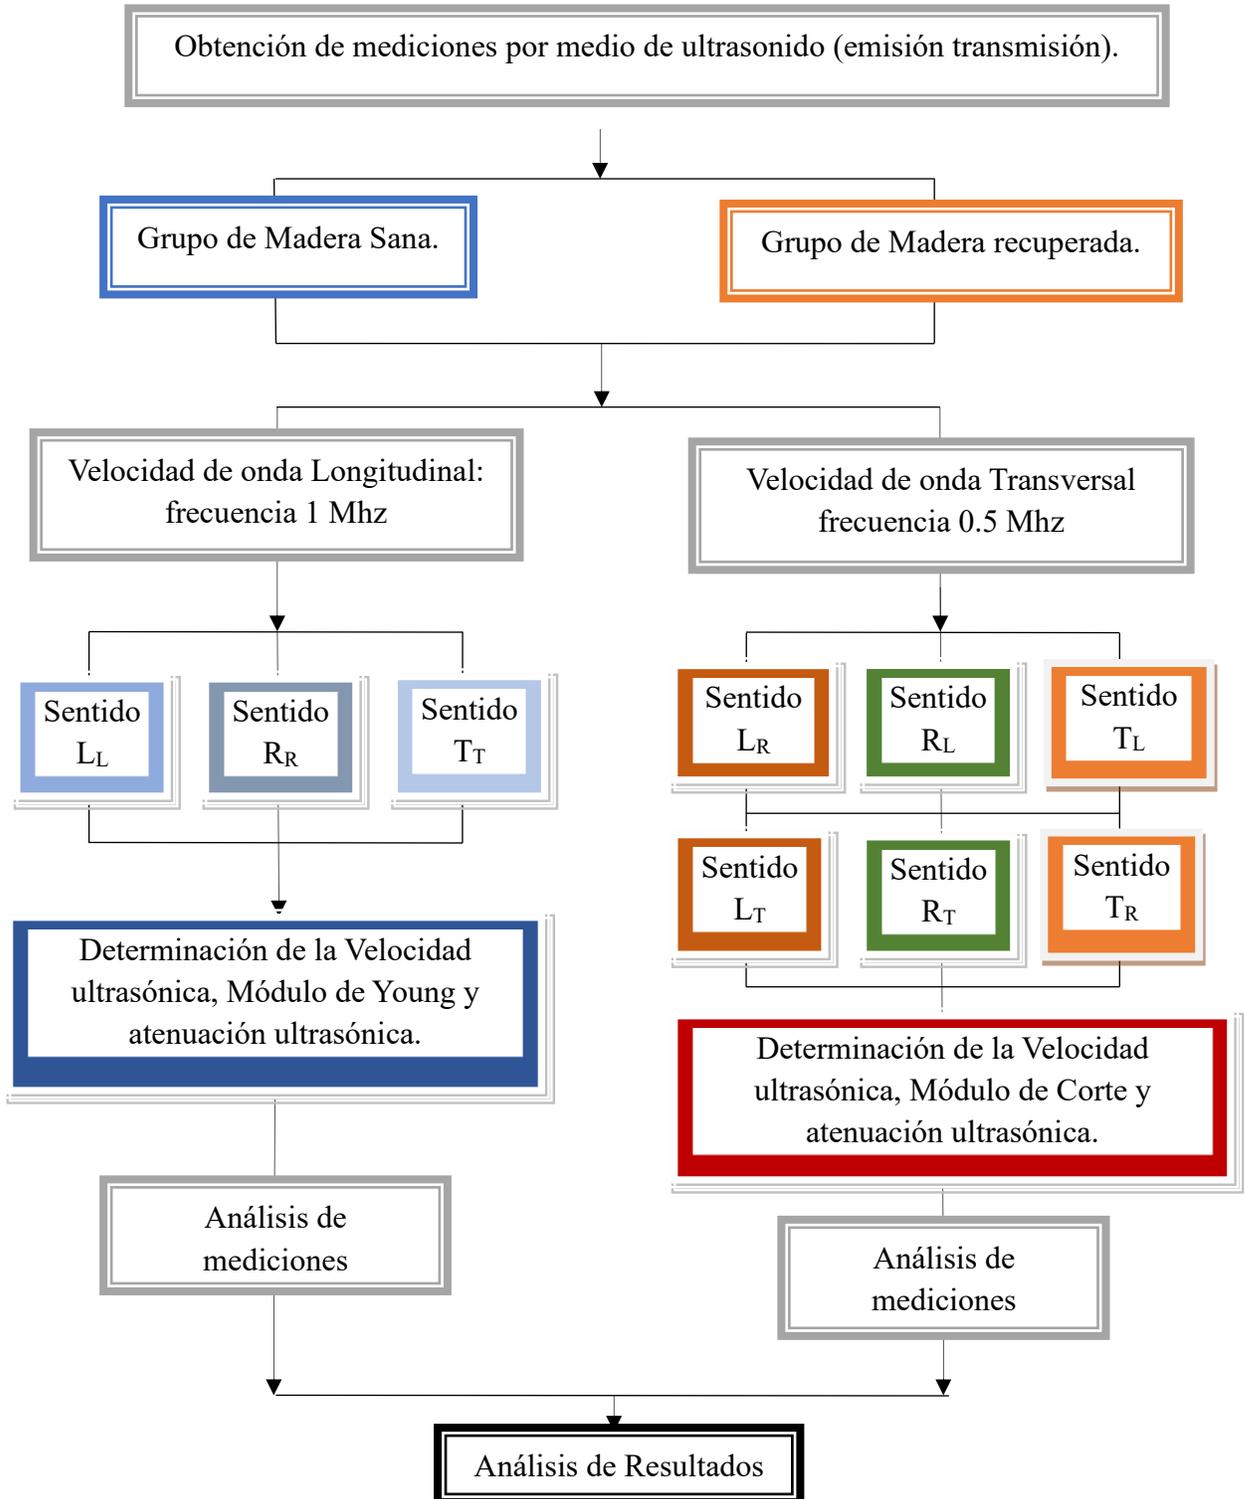
Figura 9.43. Diagrama de procesamiento del material sano y deteriorado, para mediciones ultrasónicas en laboratorio.

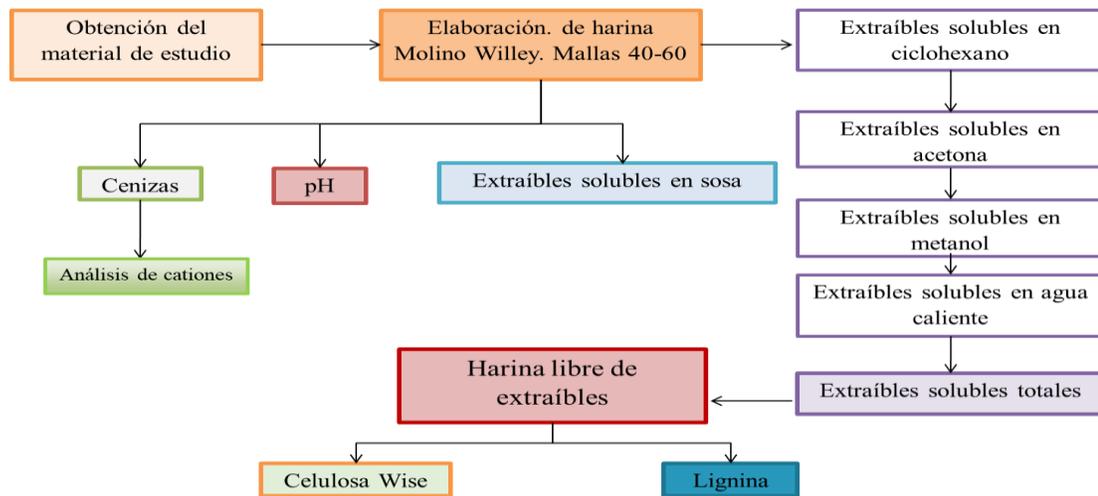
Figura 9.44. Diagrama de procesamiento del material deteriorado, para caracterización química.

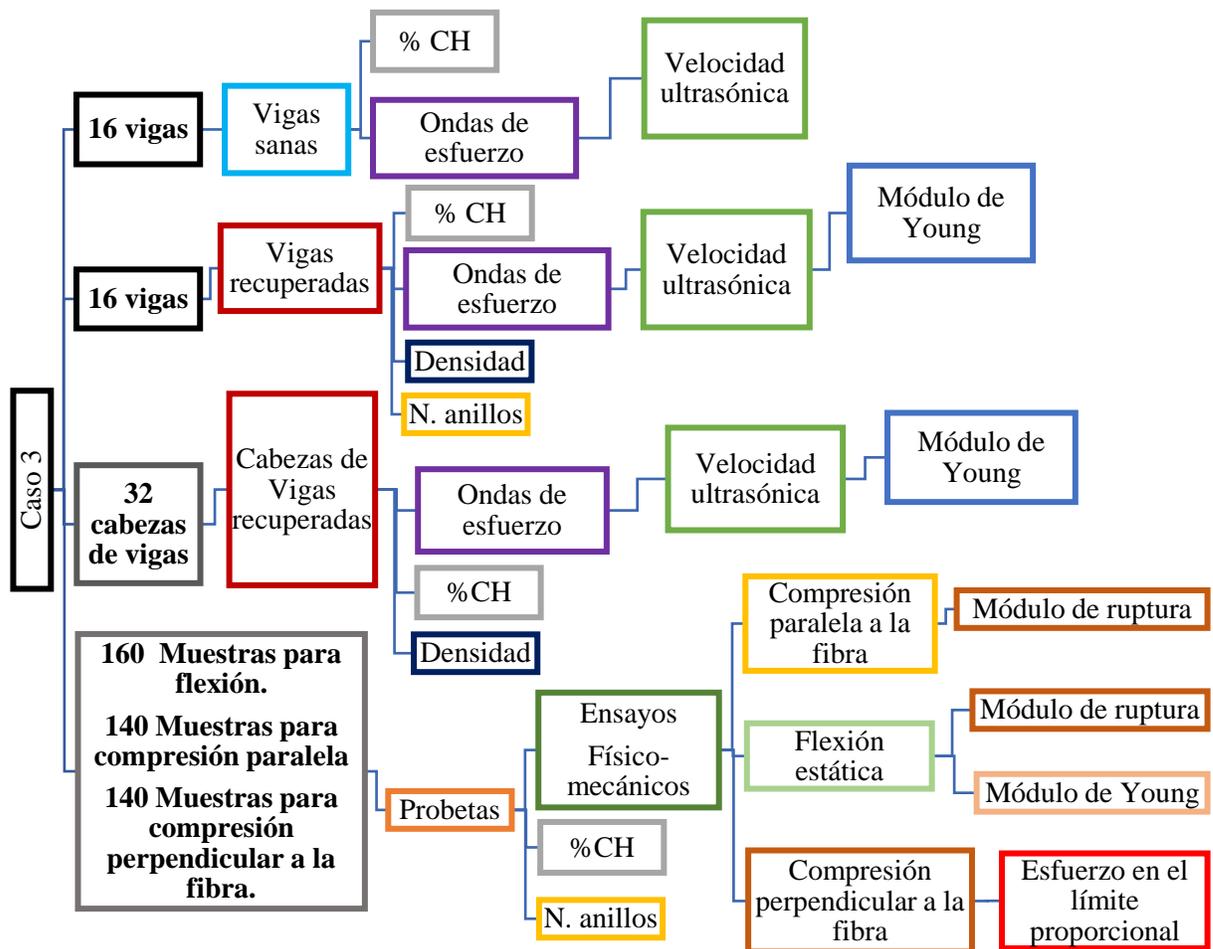
Figura 9.45. Diagrama de procesamiento del material sano y deteriorado, para pruebas físico-mecánica.

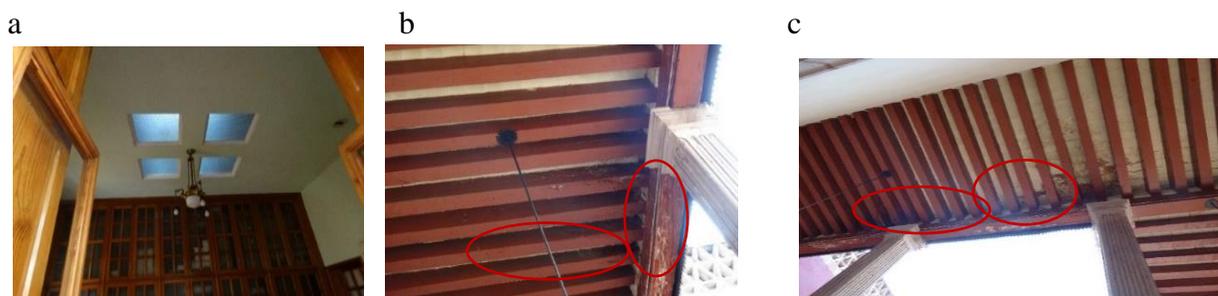
Figura 10.2. Áreas de la casa que cuentan con plafones y área del pasillo del patio principal.

Se observó que varias de las áreas cuentan con plafones y por lo tanto la vigería se encuentra cubierta y no es posible acceder a ella (ver figura 10.2 a); las áreas en donde no existe el plafón y en las cuales son visibles las vigas (ver figura 10.2 b y c), se nos comentó que fueron sustituidas con anterioridad y no muestran daños exceptuando el área del pasillo del patio principal en el cual se están presentando problemas de humedad en algunas vigas.

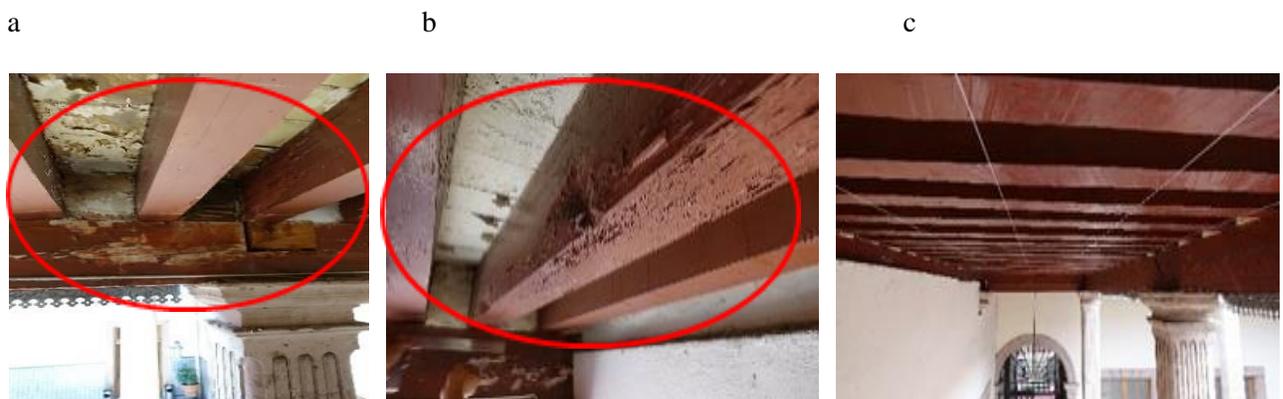
Figura 10. 6. Vista de las condiciones de los elementos que conforman el Pasillo 2.

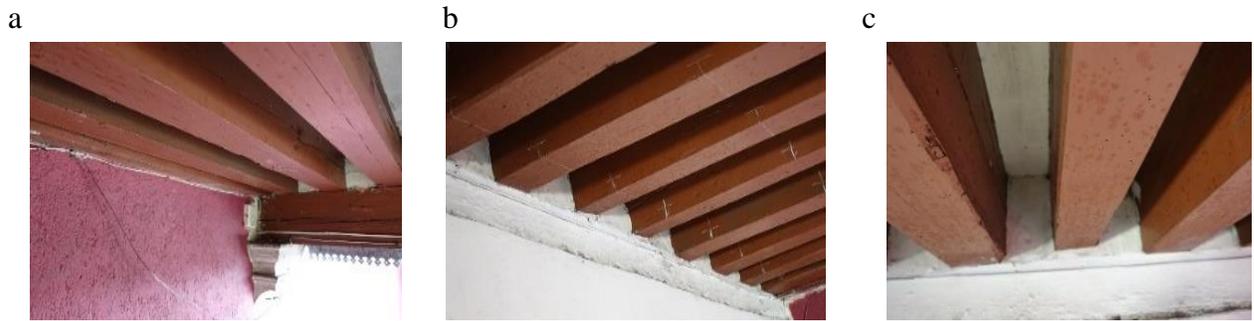
En el pasillo 3 se observó que los elementos estaban en buenas condiciones no presenta ataques de tipo biológico, solo se puede observar que en algunas zonas existen desprendimientos de pintura (Figura 10.7).

Figura 10. 7.Vista de las condiciones de los elementos que conforman el Pasillo 3.

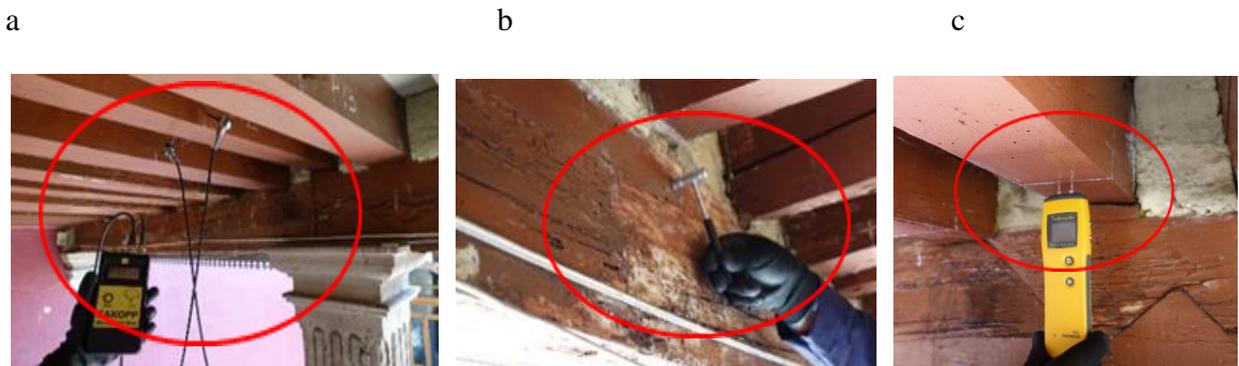
Figura 10. 8. Trabajos de toma de mediciones el en Pasillo 1 (Equipo Fakcopp empleando ondas de esfuerzo) (a), inspección visual en el pasillo 2 (b) mediciones del porcentaje de humedad en el pasillo 3 (higrómetro eléctrico) (c).

Para los estudios en campo se utilizó los equipos Fakcopp (Figura 10.8 a) e higrómetro eléctrico Neoteck Humidímetro digital para madera. A la par de la toma de dimensiones de las secciones se fueron marcando los puntos en los elementos de madera en donde se colocaron los sensores de medición para obtener la velocidad en el sentido longitudinal y transversal radial de la madera (Figura 10.8 c).

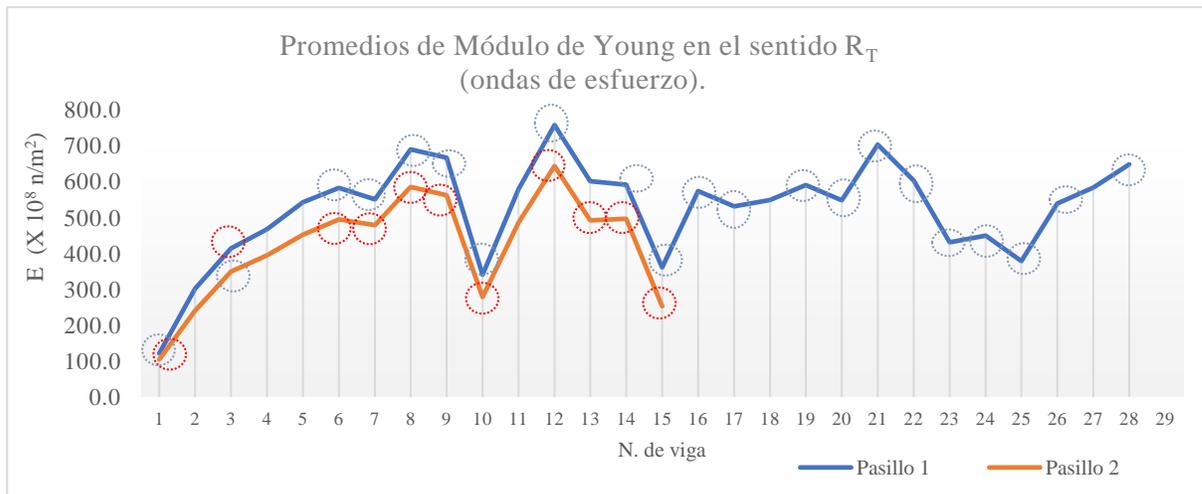
Figura 10. 13. Promedio del Módulo de Young (R_T) en las vigas de los pasillos 1 y 2.

La densidad también es otro factor que está influenciando en los resultados de la medición del Módulo de Young ya que esta se calculó a partir de datos bibliográficos (madera de reciente corta en condiciones óptimas de laboratorio) debido a la falta de material de muestreo. Con las condiciones antes nombradas se encontró que a partir de la viga 1 a la 15 en ambos pasillos se ve un comportamiento semejante en el deterioro de las vigas siendo la zona más crítica este rango de vigas (ver figura 10.13).

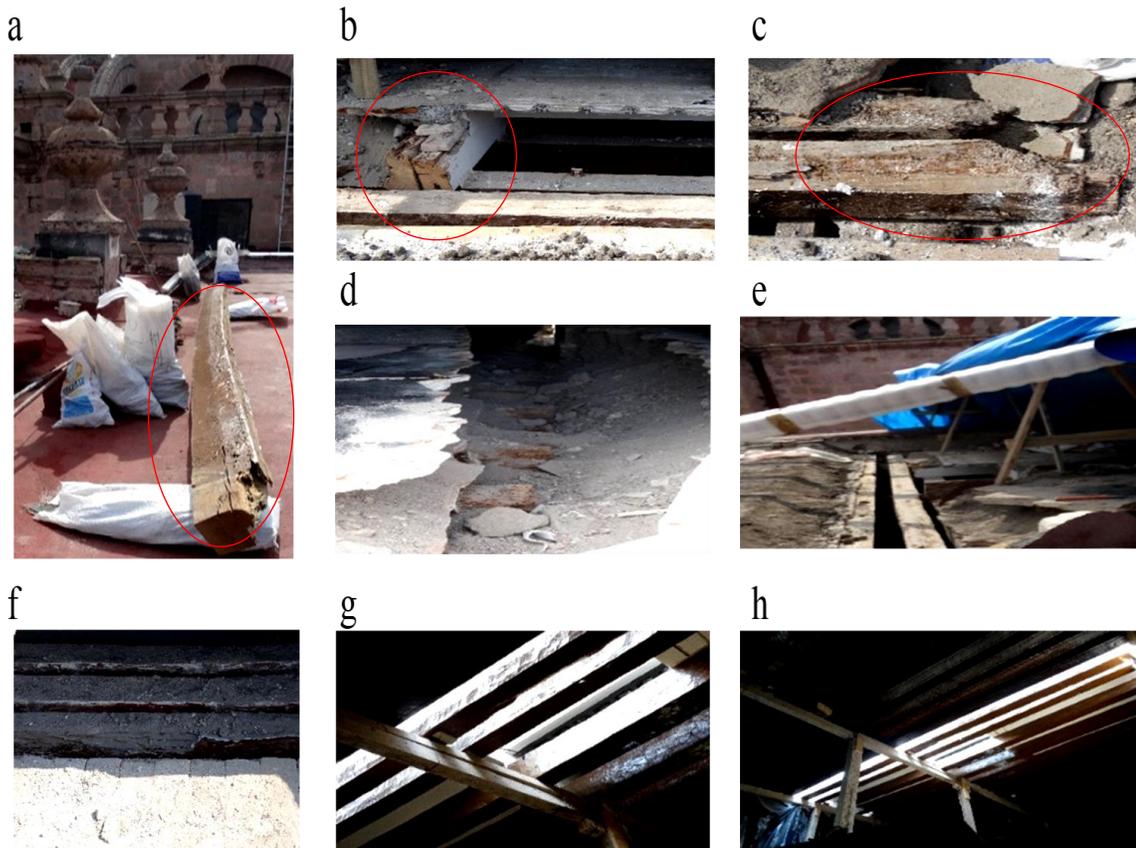
Figura 11. 4. Condiciones de la vigería en los trabajos de mantenimiento de la Catedral Metropolitana de Morelia (a, b, c, d, e, y f trabajos de remoción del terrado y vigería visto desde la azotea, g y h vista de la vigería al interior del inmueble).

Como resultado de los trabajos de mantenimiento de la Catedral Metropolitana de Morelia, fue necesario el cambio de vigería de una de las áreas del edificio de la Mitra en el segundo nivel, esto por la presencia de humedad que afecto a las condiciones de la vigería de madera. Por esta razón fue necesario retirar el enterrado de esta zona y la sustitución de las vigas. A nuestra llegada a la obra los trabajos ya habían comenzado encontrando el sitio como se observa en las imágenes de la figura 11.4 a, b, c y d en la azotea y en el interior como lo muestran las imágenes 11.4 e y f.

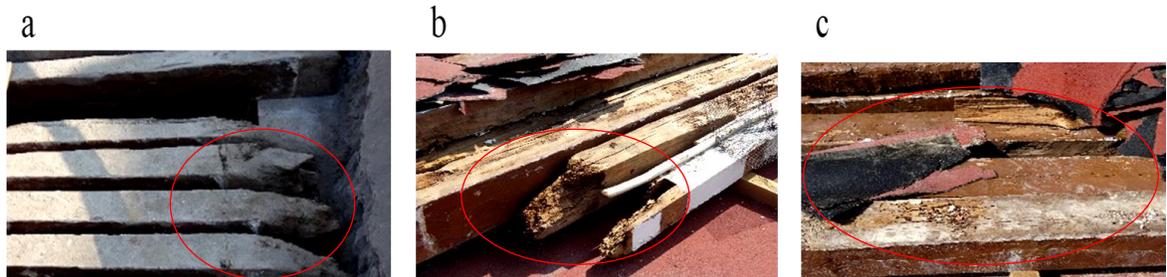
Figura 11. 5. Condiciones de las cabezas de las vigas de la Catedral Metropolitana de Morelia (a, vigería sin terrado, b y c vigería retirada).

De la madera que se retiró se encontró que presentaban un notorio desgaste en las cabezas (ver figura 11.5 a, b y c) al momento de retirar el terrado. En este caso no era visible el grado de deterioro de las vigas en sus zonas medias, pero si en los lugares donde estas se apoyan en los muros, así que se clasificaron como Madera de Recuperación.

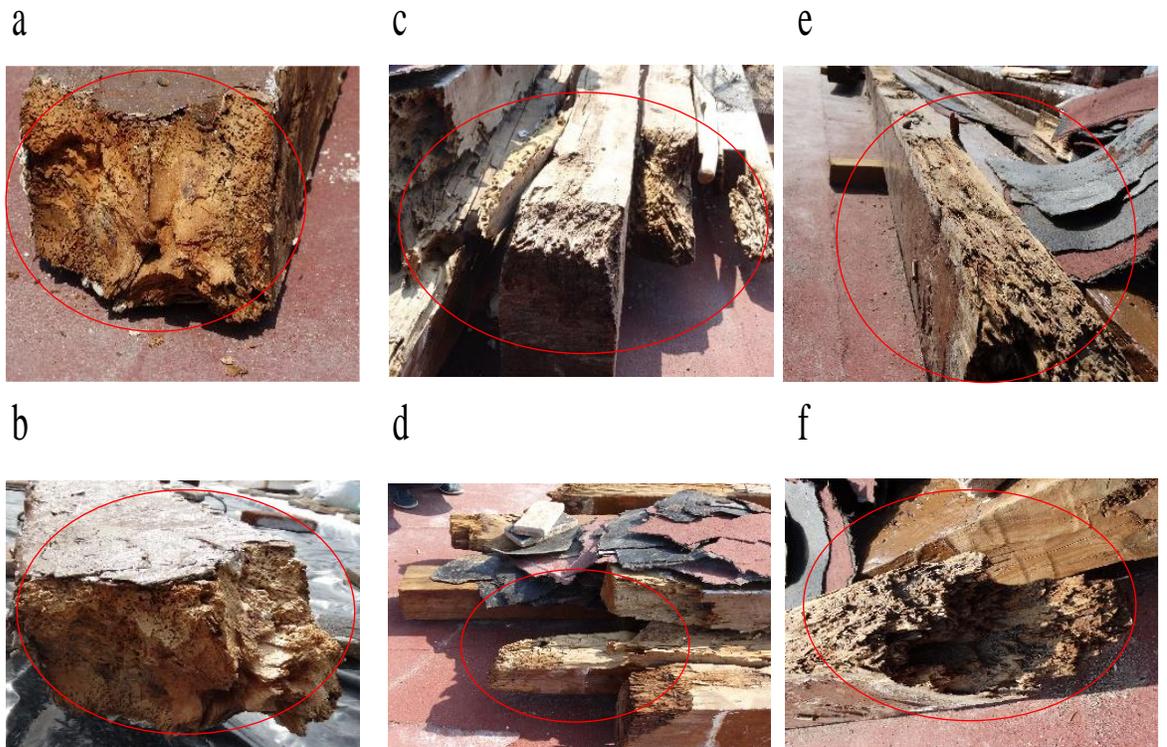
Figura 11. 6. Condiciones de las cabezas de las vigas de la Catedral Metropolitana de Morelia (b, c, d, e y f vigería con posibilidades de ser reutilizada, a y b madera en pésimas condiciones fracturada al ser retirada).

Existen otras vigas de esta misma área las cuales en el momento en que comenzamos a registrar el avance de los trabajos de mantenimiento ya habían sido retiradas y que por sus condiciones fueron clasificadas en otro grupo, como lo muestran las imágenes de la figura 11.6 a, b, c, d, e y f.

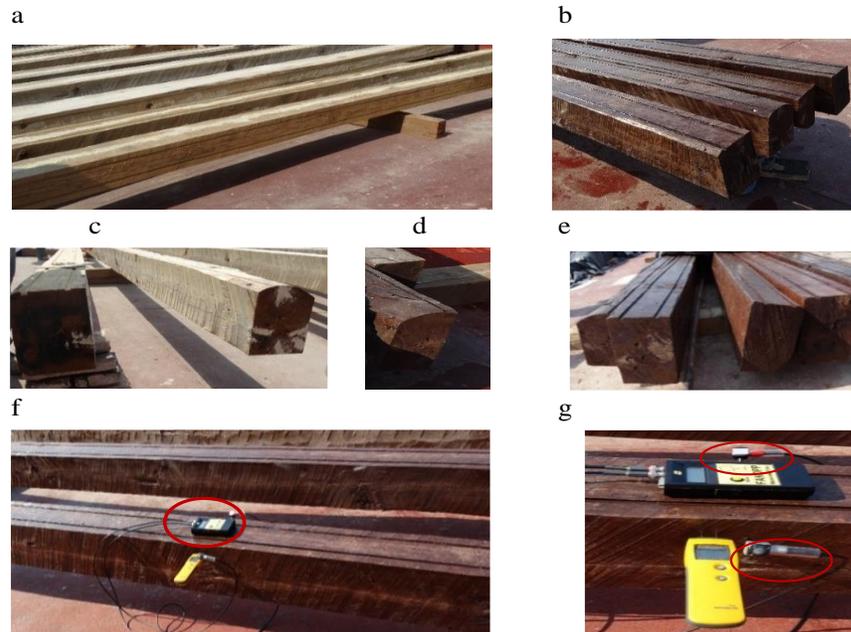
Figura 11.9. Vigas nuevas (a, b, c, d y e) siendo evaluadas antes de ser colocadas (f y g).

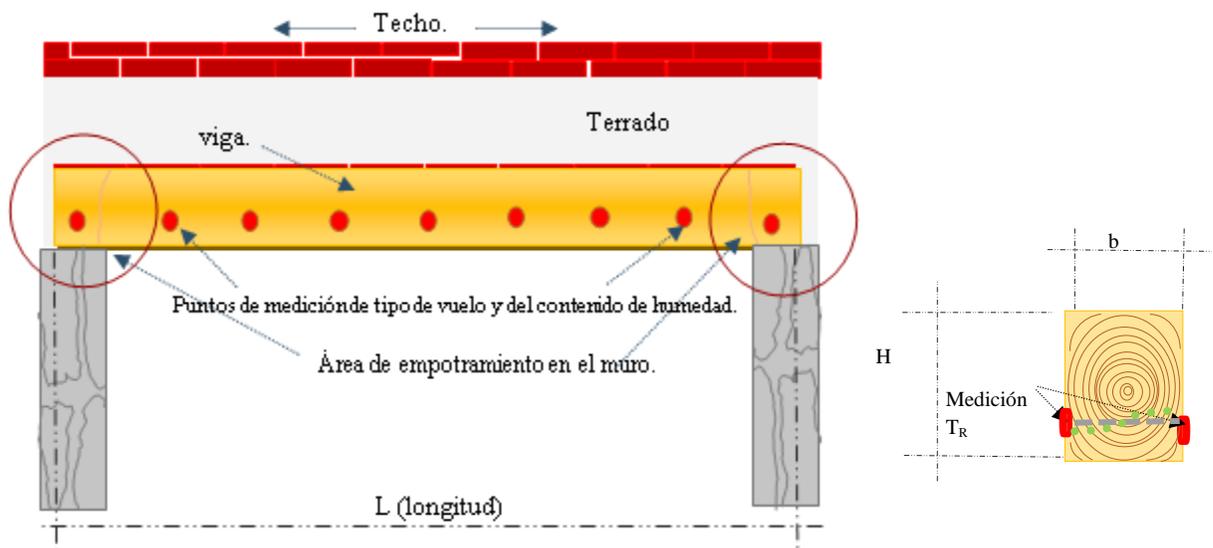
Figura 11.10. Estrategia de muestreo para mediciones de velocidad de onda y contenido de humedad.

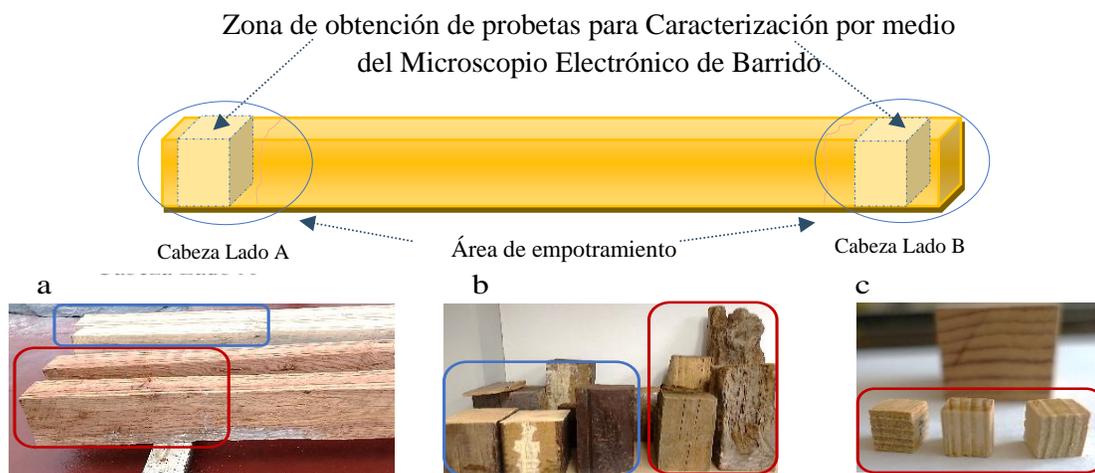
Figura 11. 12. Diagrama de obtención de las probetas de madera nueva y deteriorada empleadas en las mediciones de ultrasonido. a cabezas de vigas nuevas (recuadro azul) y deterioradas (recuadro rojo), b secciones de vigería proveniente de la vigería nueva (recuadro azul) y deteriorada (recuadro rojo), c muestras para microscopio electrónico de barrido (recuadro rojo).

Para la realización del análisis anatómico microscópico del material del Caso 2, se seleccionó material del área de las cabezas de las vigas 1, 2 y 3 tanto de la madera deteriorada como de la madera sana. Se realizaron tres cubos para cada una de las 6 vigas seleccionadas. Las preparaciones de las muestras para el Microscopio Electrónico de Barrido fueron cortadas en forma de cubos de 8 x 8 x 8 mm. Los cuales provienen del área empotrada de las cabezas de las vigas 1,2 y 3, tanto del material retirado como del nuevo (Ver figura 11.12).

Los 3 cubos presentan caras en cortes Longitudinal Radial, Longitudinal Tangencial y Trasversal (Ver figura 11.12 c), debido a las características de observación del microscopio y para una mejor caracterización solo se analiza una cara de cada uno de los cubos (no deben ser de albura ni de madera próxima a la medula (García 2002). Los cubos se sometieron a un proceso de ablandamiento por medio de ebullición a presión atmosférica y glicerina para realizar los cortes.

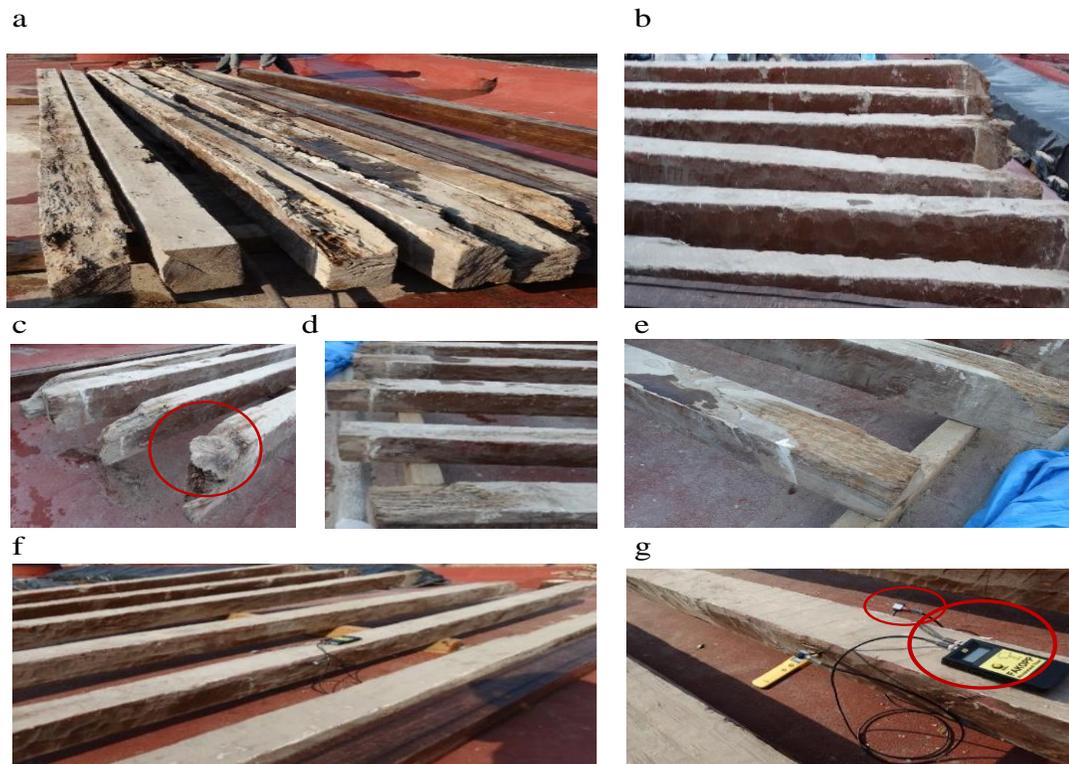
Figura 11. 14. Condiciones de las vigas de madera recuperada (deterioradas) (a, b, c, d y e) que se encontraban en el entramado del techo siendo evaluadas (f y g).

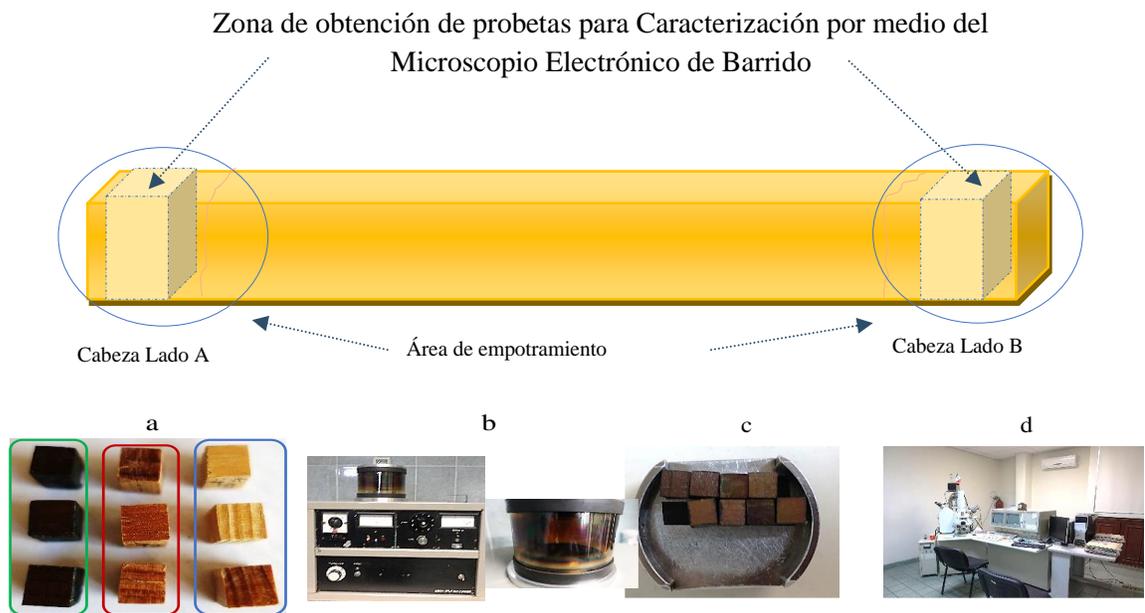
Figura 11. 20. Dibujo esquemático de captura de imágenes en el Microscopio Electrónico de Barrido (a), muestras deterioradas (recuadro rojo) y muestras sanas (recuadro azul).

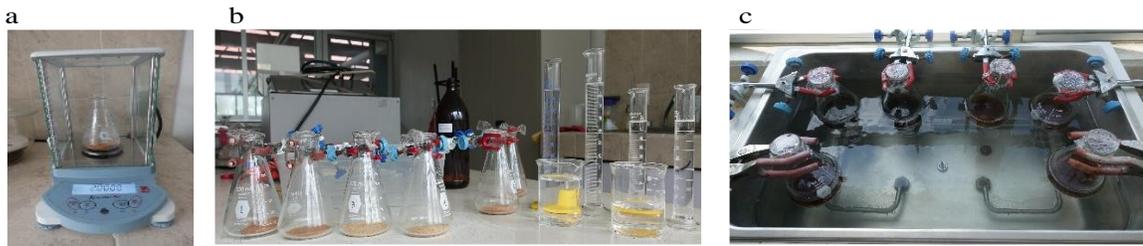
Figura 11. 24. Matraz con 2 g de harina de madera (a), matraz con harina de madera y 100 ml de NaOH al 1.0% (b), muestras en baño de agua durante 60 minutos (c).

Solubilidad en sosa. En un matraz se colocaron 2 g de harina de madera y 100 ml de NaOH al 1.0%; se llevaron a digestión en baño de agua durante 60 minutos. Se agitó la harina con una

varilla de vidrio durante aproximadamente 5 segundos, a los 10 min, a los 15 min y a los 25 min después de la colocación en el baño, ver figura 11.24.

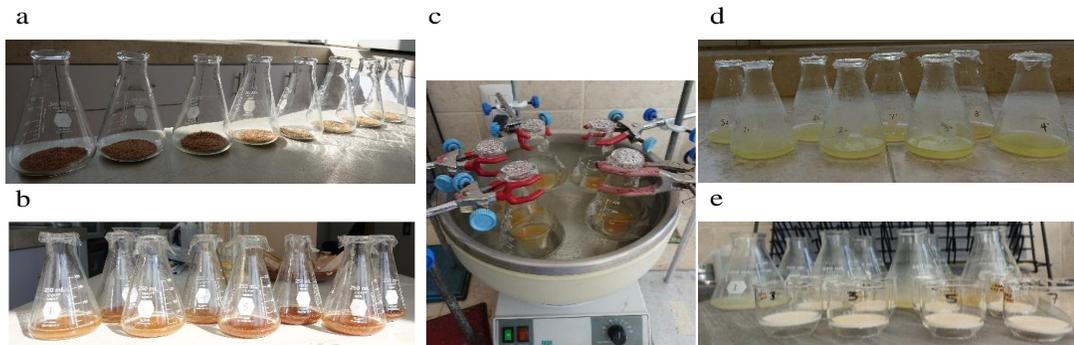
Figura 11.46. Muestras de harina libres de extraíbles (a), muestras en una solución de ácido acético y clorito de sodio (b), muestras a Baño María (c), muestras posteriormente al tratamiento (d), muestras y filtros (e).

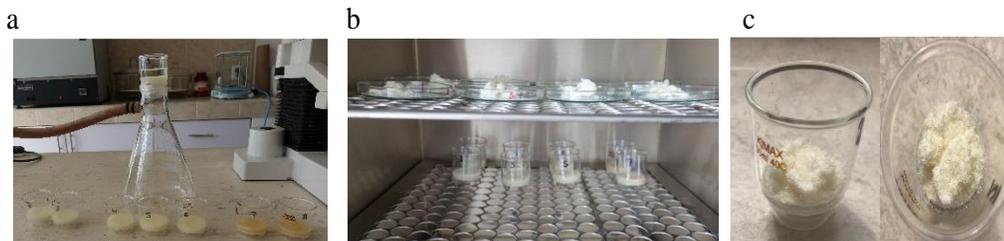
Figura 11.47. Filtros de vidrio para aplicar vacío (a), filtros en estufa de secado (b) y obtención de Holocelulosa (c).

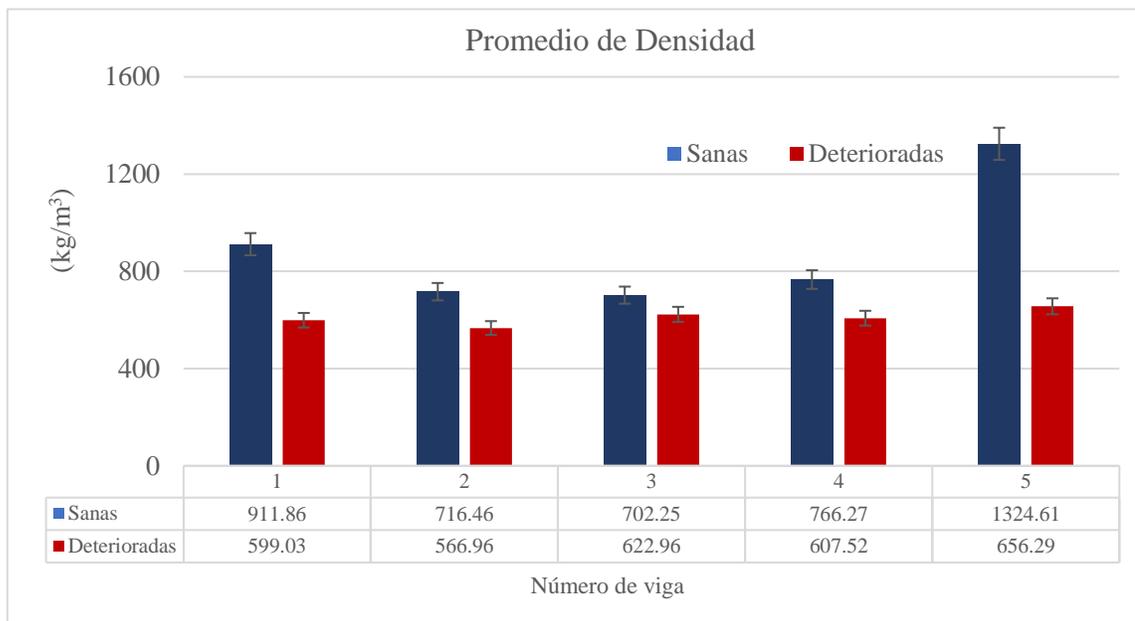
Figura 11. 30. Gráfica de la comparación del promedio de la Densidad para los dos grupos de vigas sanas y deterioradas.

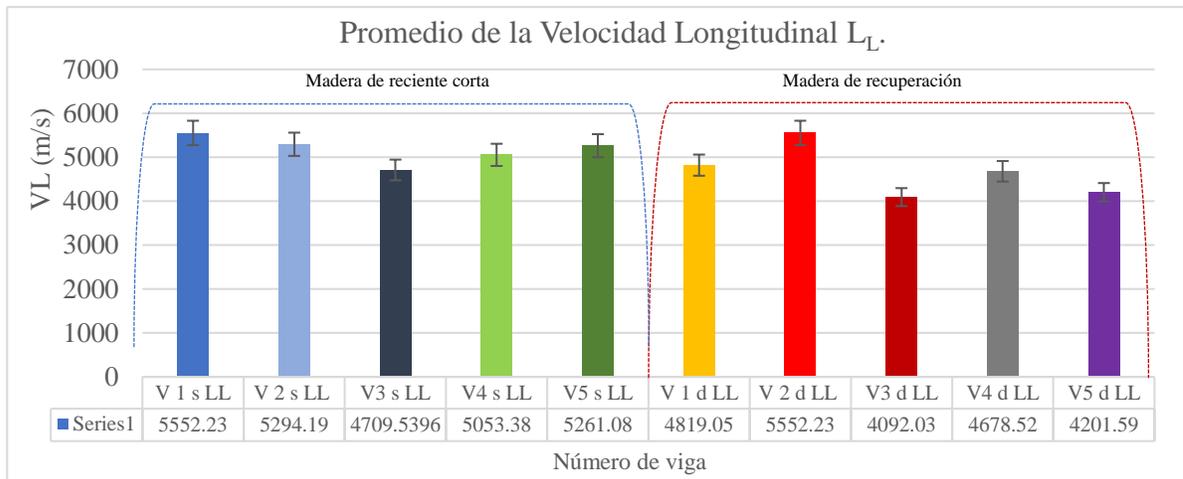
Figura 11. 31. Gráfica del promedio de mediciones de la velocidad longitudinal por medio de ondas de esfuerzo para ambos grupos de madera en el sentido L_L .

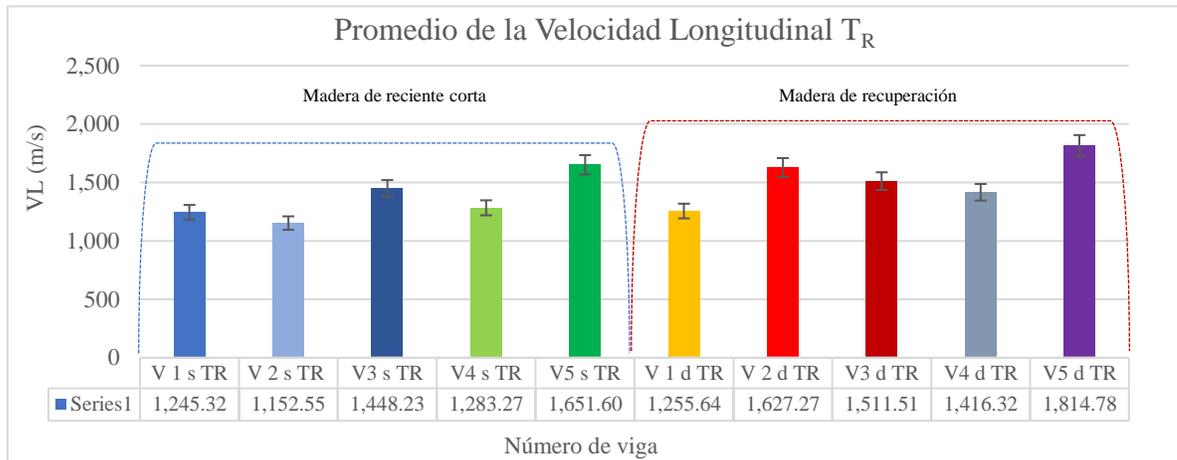
Figura 11. 32. Gráfica del promedio de mediciones de la velocidad longitudinal por medio de ondas de esfuerzo para ambos grupos de madera en el sentido T_R .
