Universidad Michoacana de San Nicolás de Hidalgo

Tesis para obtener el grado de Doctorado en Ciencias y Tecnología de la
Madera

Evaluación Ultrasónica de Madera Estructural de Reciente Corta y de Recuperación en Edificios Históricos como Método para el Reciclaje y Sustitución de Elementos del Patrimonio Construido.

Morelia, Michoacán, 2022

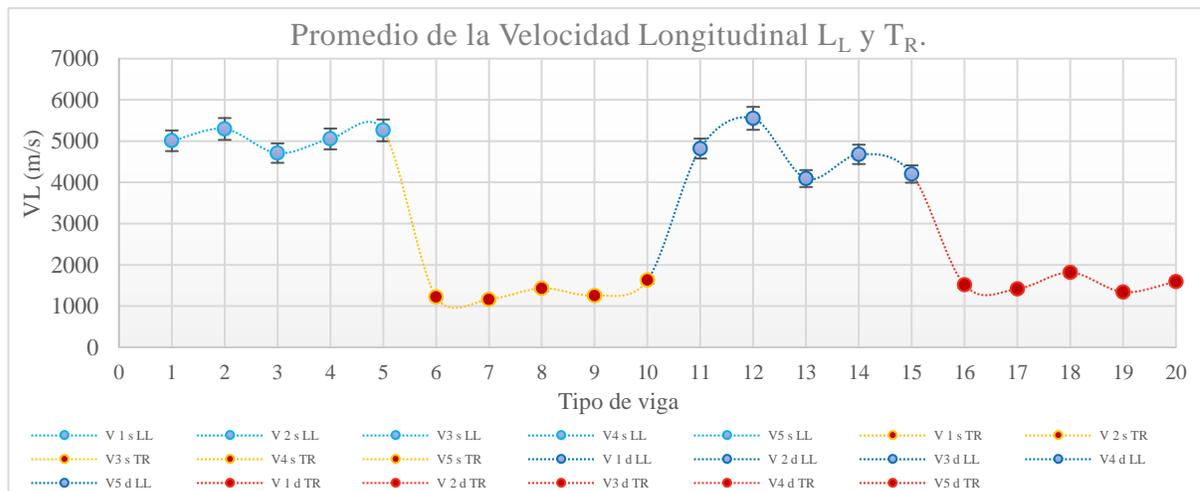
Figura 11. 33. Gráfica del promedios de la velocidad longitudinal por medio de ondas de esfuerzo para ambos grupos de madera en los sentidos L_L y T_R .

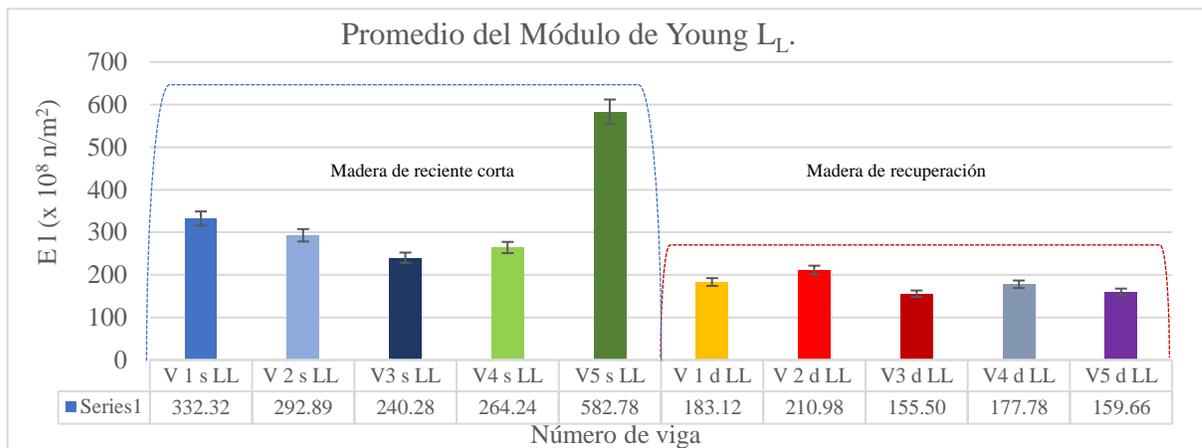
Figura 11. 34. Gráfica del promedio de mediciones del Módulo de Young con de la velocidad longitudinal por medio de ondas de esfuerzo para ambos grupos de madera en el sentido L_L .

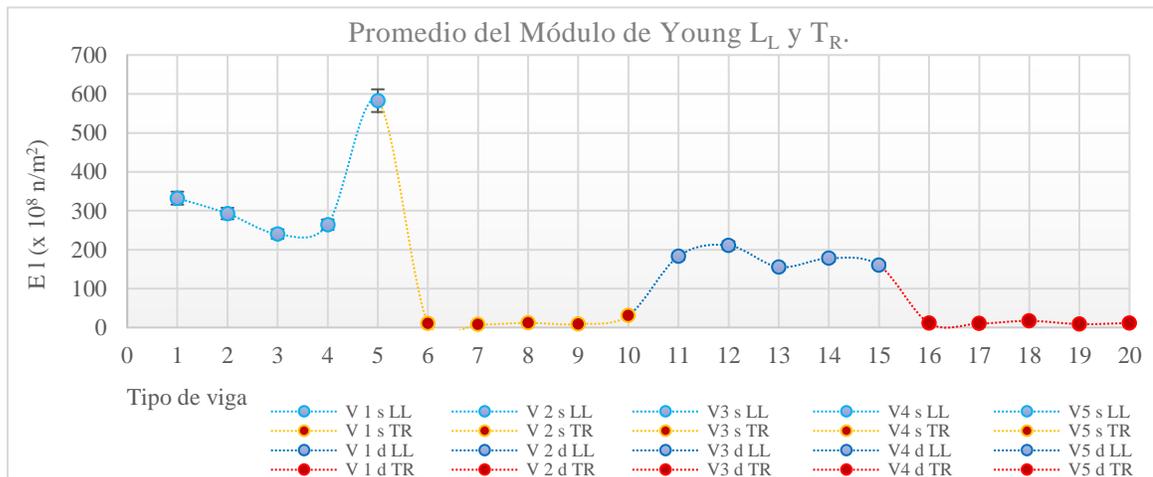
Figura 11. 36. Gráfica del promedio de la v del Módulo de Young con la velocidad longitudinal por medio de ultrasonido para ambos grupos de madera en el sentido L_L y T_R .

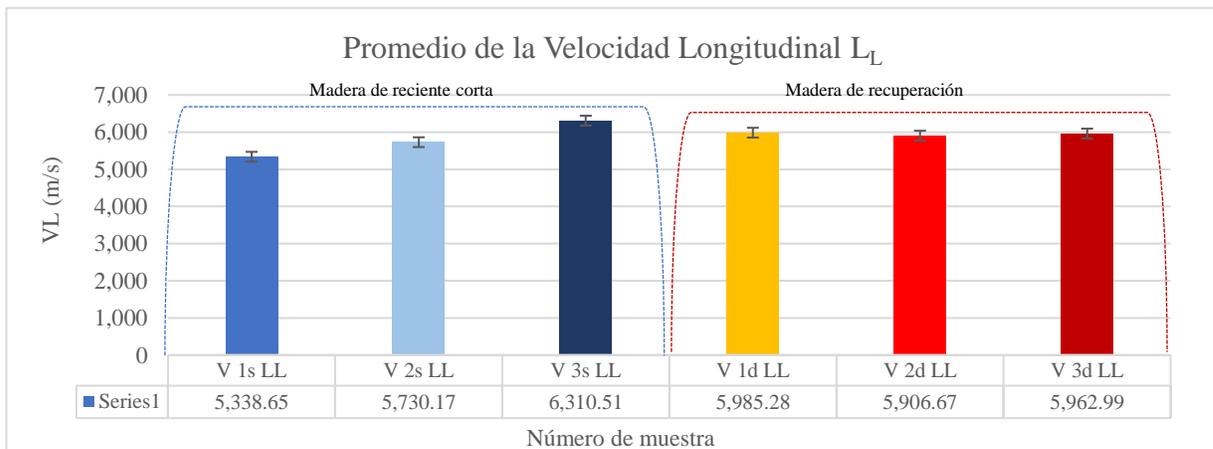
Figura 11. 37. Promedio de la velocidad longitudinal de ultrasonido para ambos grupos de madera en el sentido L_L .

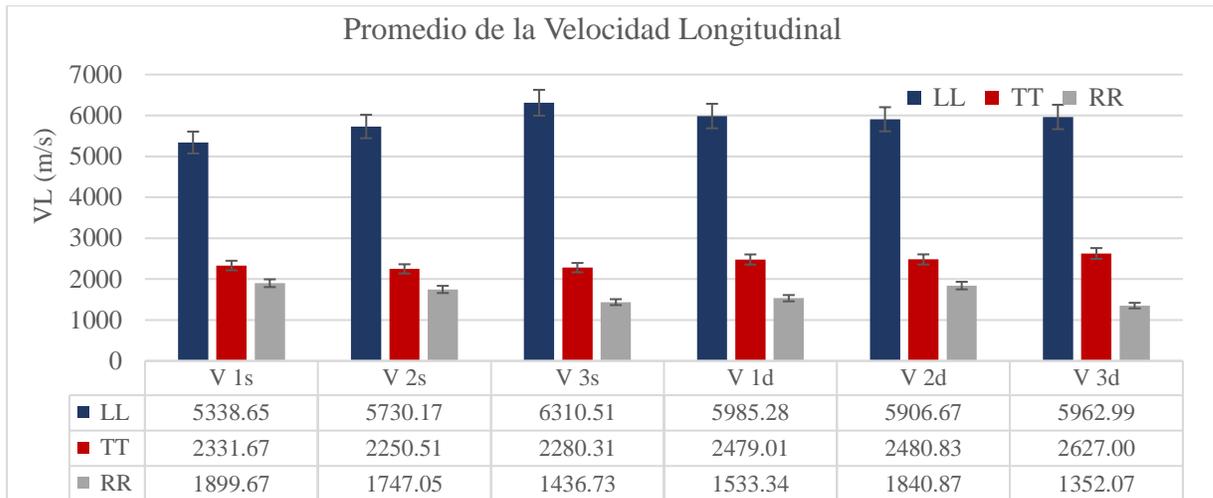
Figura 11. 40. Gráfica del promedio de mediciones de la velocidad longitudinal por medio de ultrasonido para ambos grupos de madera en el sentido L_L .

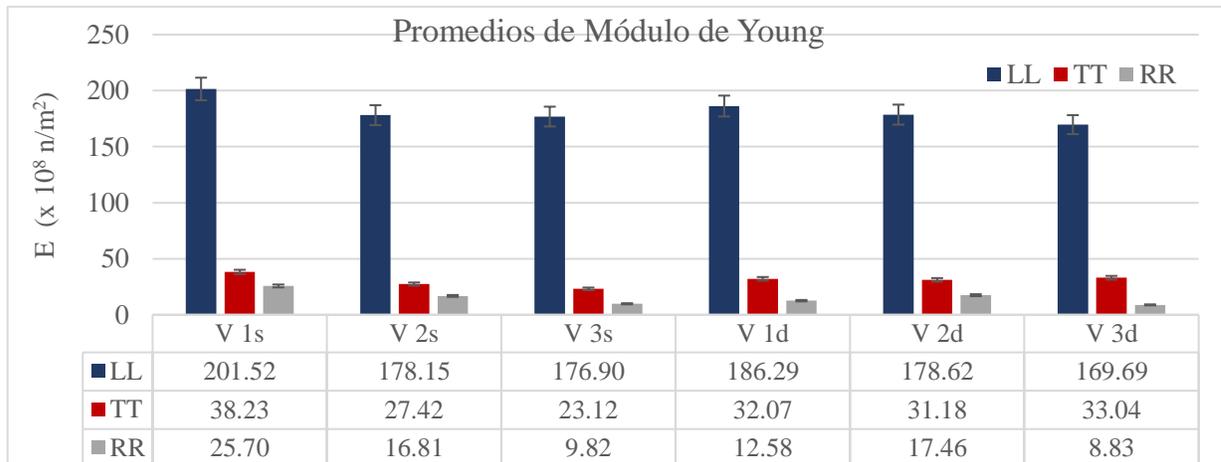
Figura 11. 44. Gráficas del promedio de mediciones de las mediciones de los Módulos de Young por medio de ultrasonido para ambos grupos de madera.

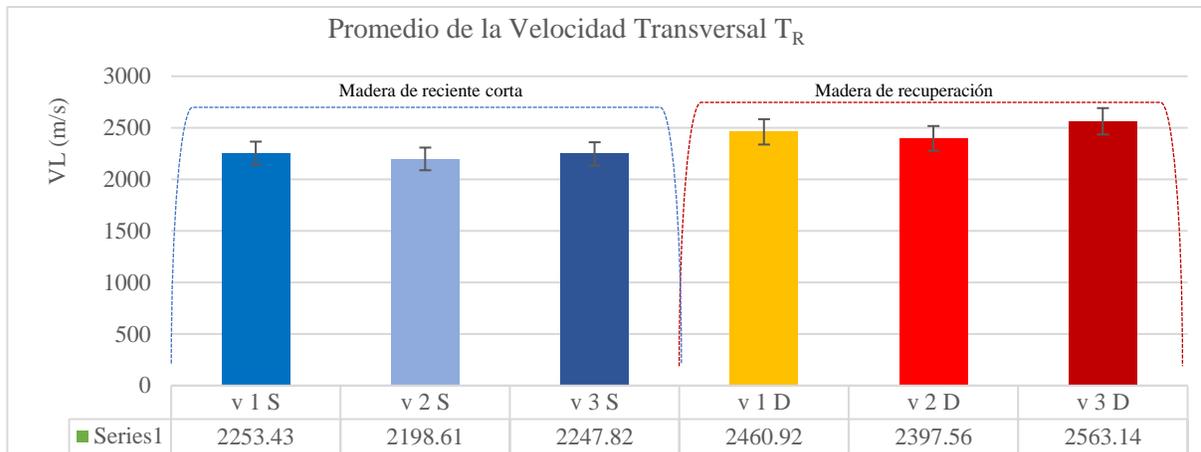
Figura 11. 52. Gráfica del promedio de la velocidad transversal por medio de ultrasonido para ambos grupos de madera en el sentido T_R .

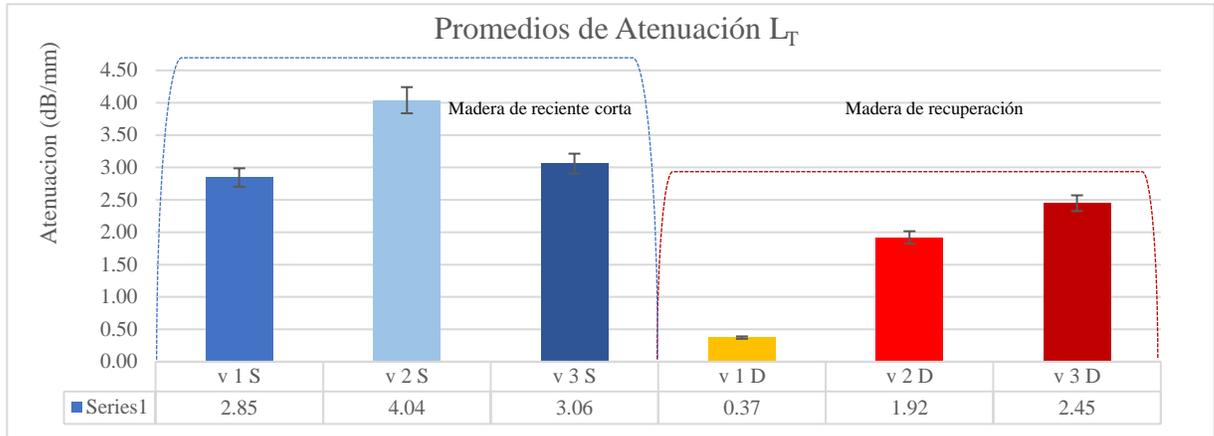
Figura 11. 63. Gráfica del promedio de la Atenuación con la velocidad Transversal por medio de ultrasonido para ambos grupos de madera en el sentido L_T .

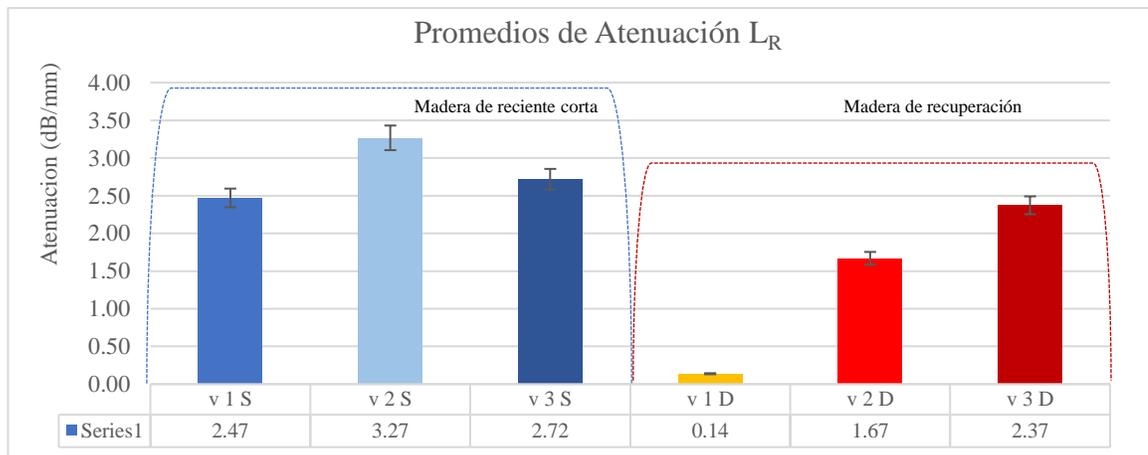
Figura 11. 64. Gráfica del promedio de la Atenuación con la velocidad Transversal por medio de ultrasonido para ambos grupos de madera en el sentido L_R .

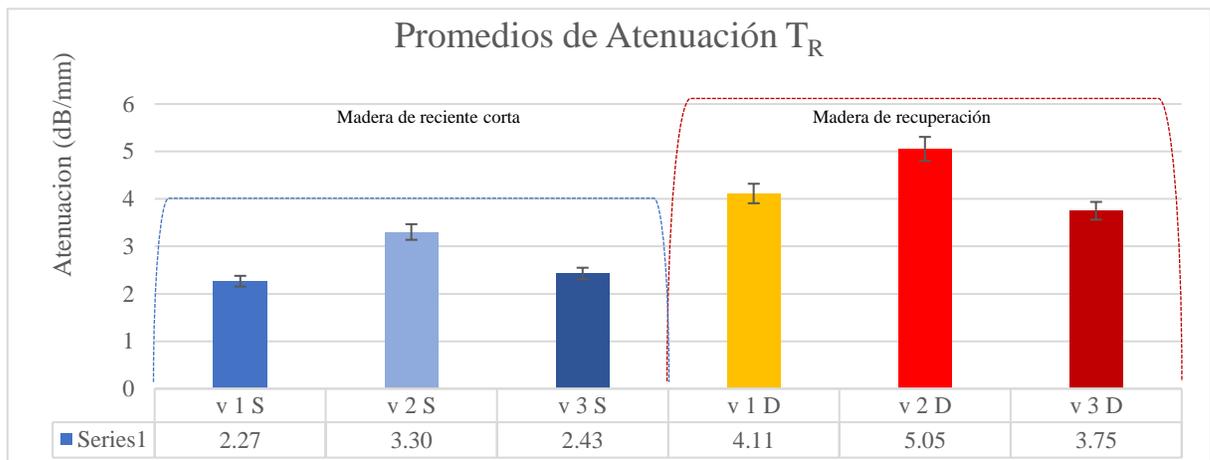
Figura 11. 66. Gráfica del promedio de la Atenuación con la velocidad Transversal por medio de ultrasonido para ambos grupos de madera en el sentido T_R .

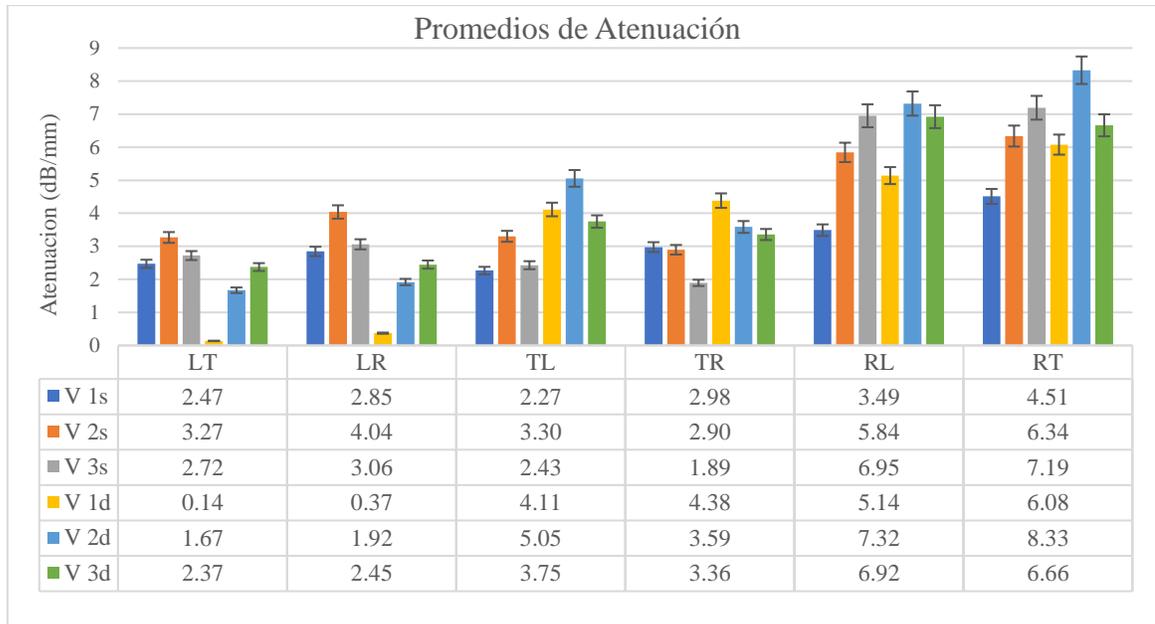
Figura 11. 69. Gráficas del promedio de mediciones de las mediciones de la Atenuación por medio de ultrasonido para ambos grupos de madera.

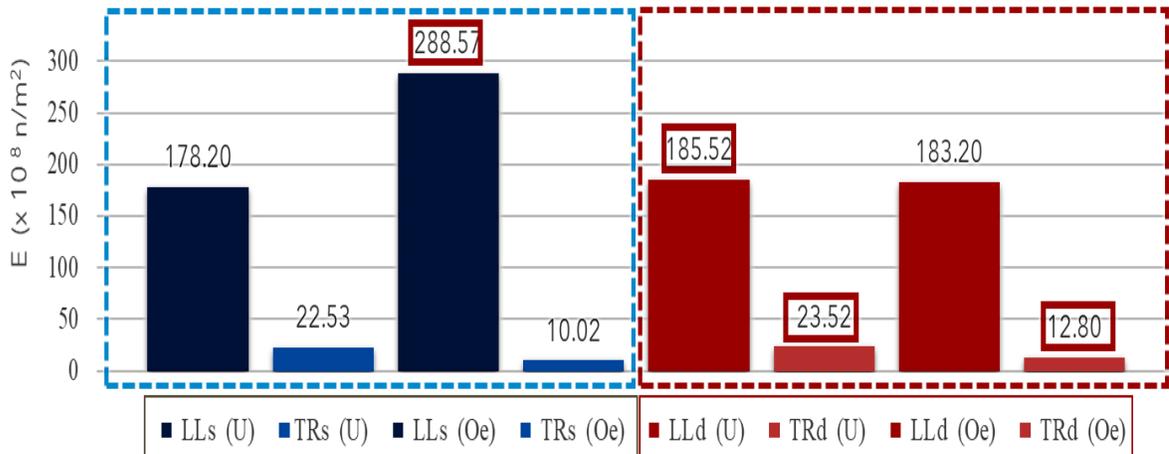
Figura 11. 72. Promedios de las mediciones del Módulo de Young empleando la velocidad longitudinal en las direcciones longitudinal (L_L), tangencial- radial (T_R) de las vigas sanas y deterioradas con el método de ondas de esfuerzo (e) y ultrasonido (u), para la viga 1 sana y 1 deteriorada (a), la viga 2 sana y 2 deterioradas (b) y para la viga 3 sana y 3 deteriorada (c), , promedios del Módulo de Young calculado con la velocidad longitudinal para ambos grupos con la técnica de ondas de esfuerzo y ultrasonido (d).

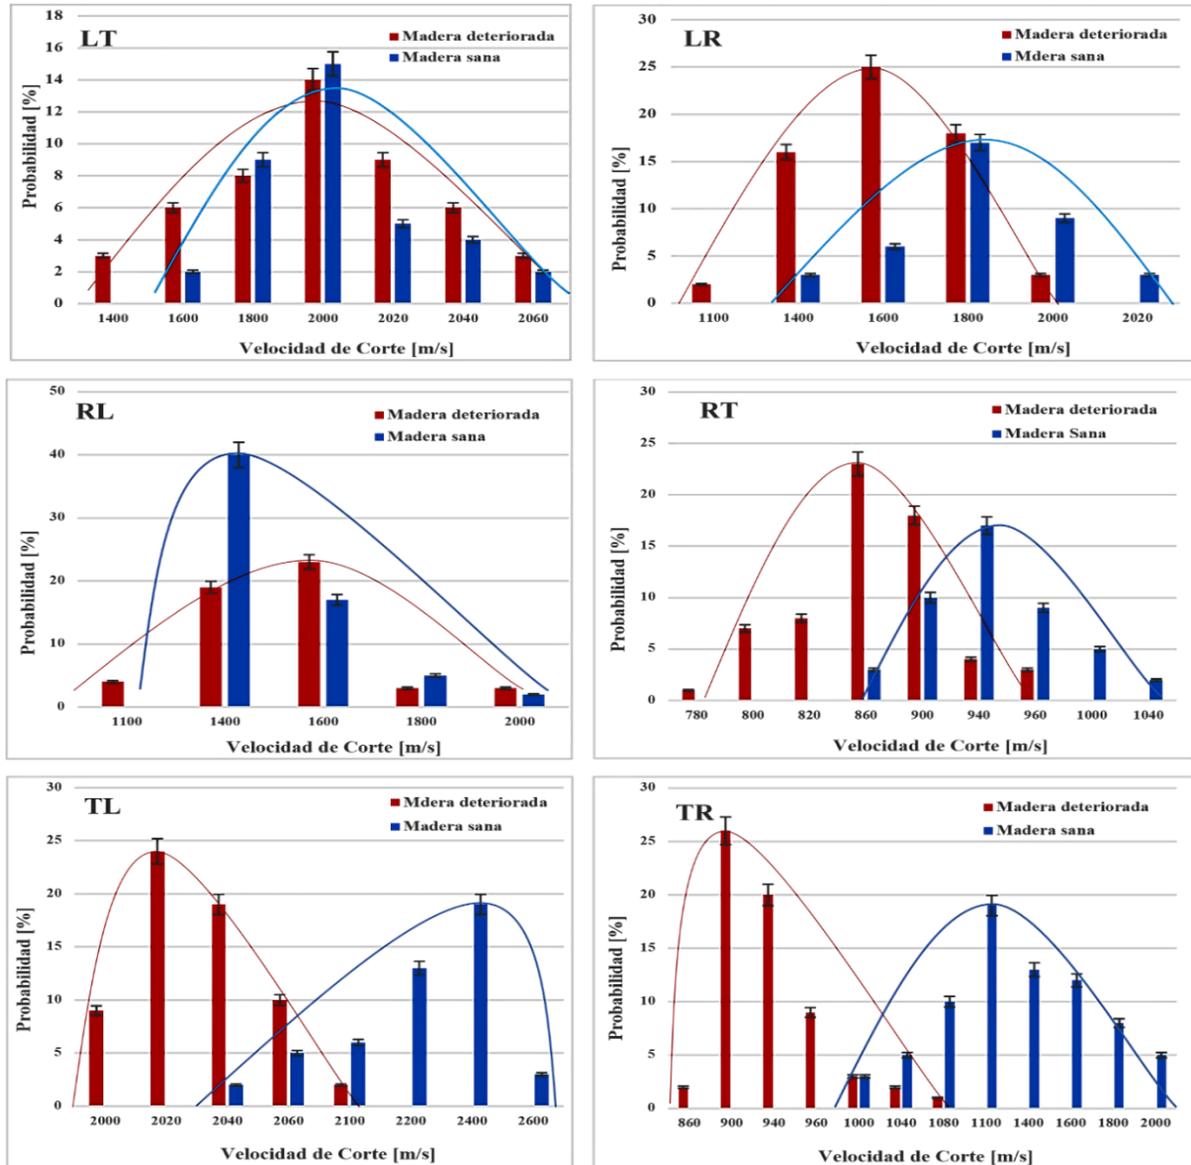
Figura 11. 75. Histograma de las distribuciones de probabilidad para la dirección longitudinal (LT y LR), la dirección radial (RL y RT) y la dirección tangencial (TL y TR) para muestras de madera de reciente corta (sana) y la madera de recuperación (deteriorada).

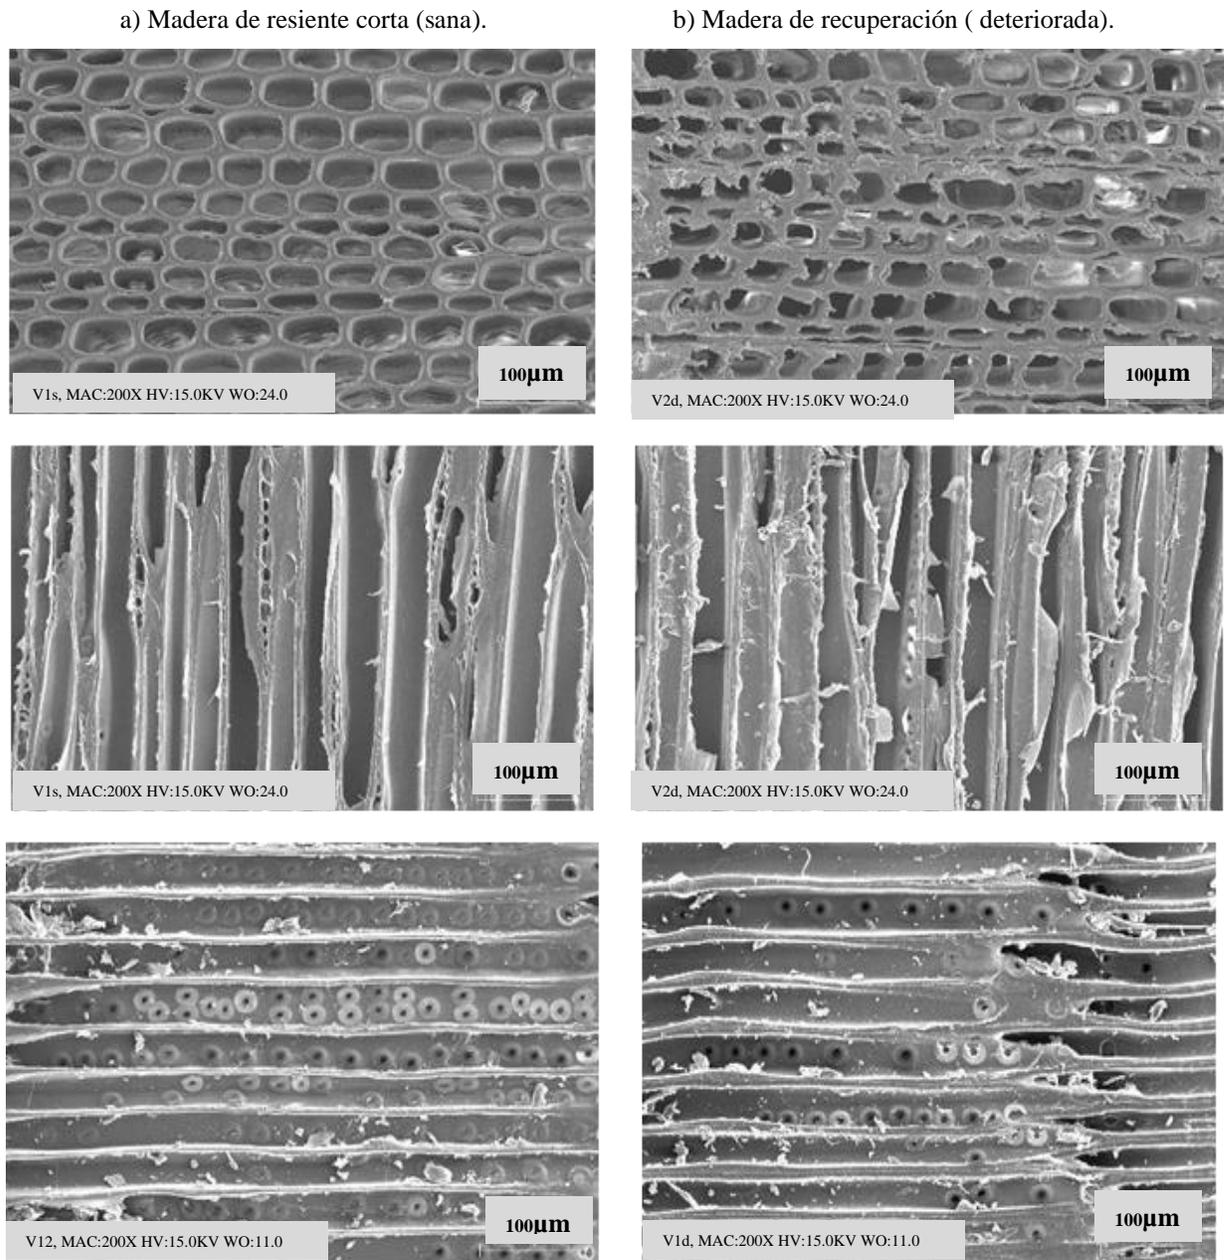
Figura 11. 76. SEM de una sección transversal de las direcciones principales Longitudinal (arriba) Radial (centro) y Tangencial (abajo) de la muestra de cubo de madera para madera de reciente corta y madera de recuperación tomada con electrones secundarios.

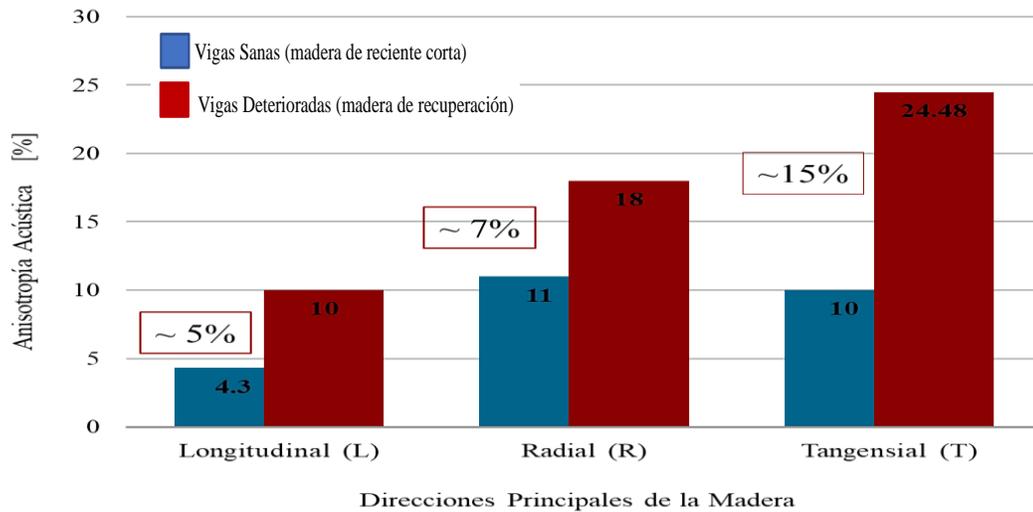
Figura 11. 77. Grado de anisotropía por mediciones ultrasónicas para muestras recientes y de madera.

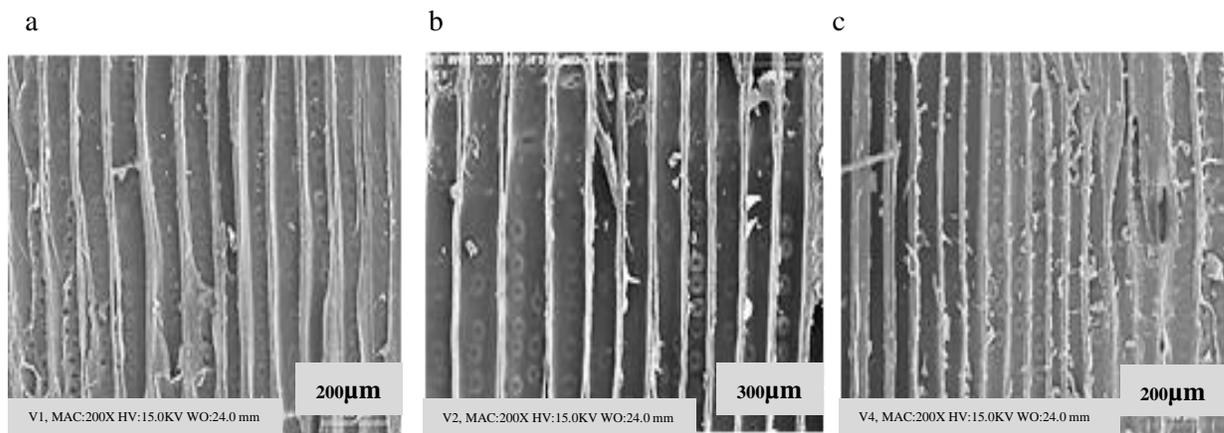
Figura 11. 81. SEM de las secciones de las muestras de las vigas, corte radial (a viga 1 a, 200µm, b viga 2 a, 300µm y c viga 4 a, 200µm).

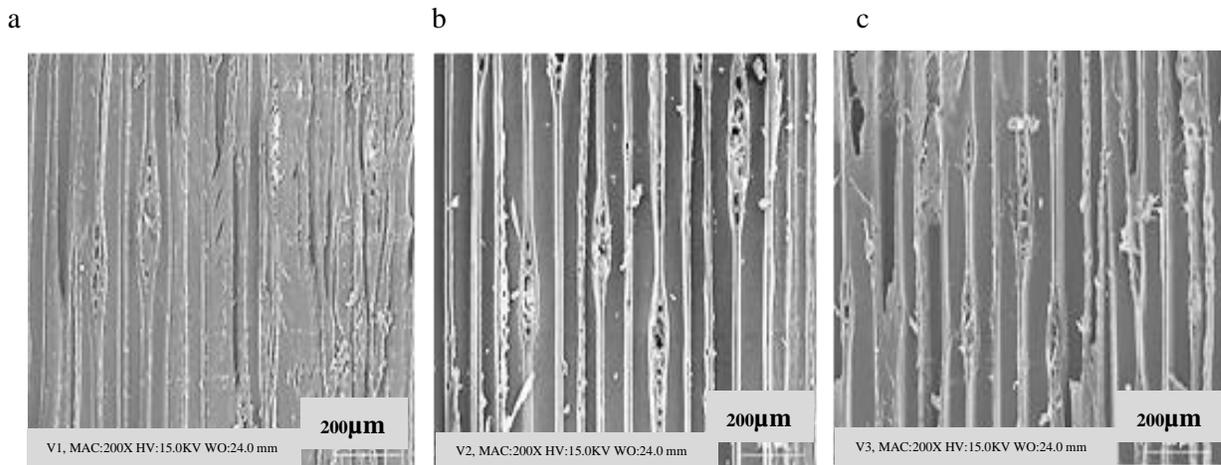
Figura 11. 83. SEM de las secciones de las muestras de las vigas, corte tangencial a 200μm, (a viga 1n, b viga 2 n y c viga 3n).

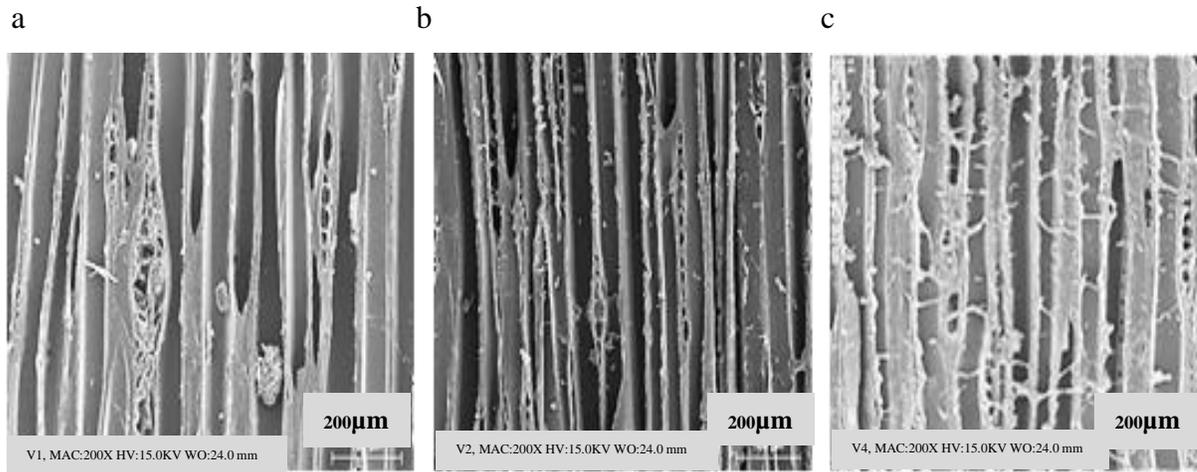
Figura 11. 84. SEM de las secciones de las muestras de las vigas, corte tangencial a 200µm, (a viga 1, b viga 2 y c viga 4).

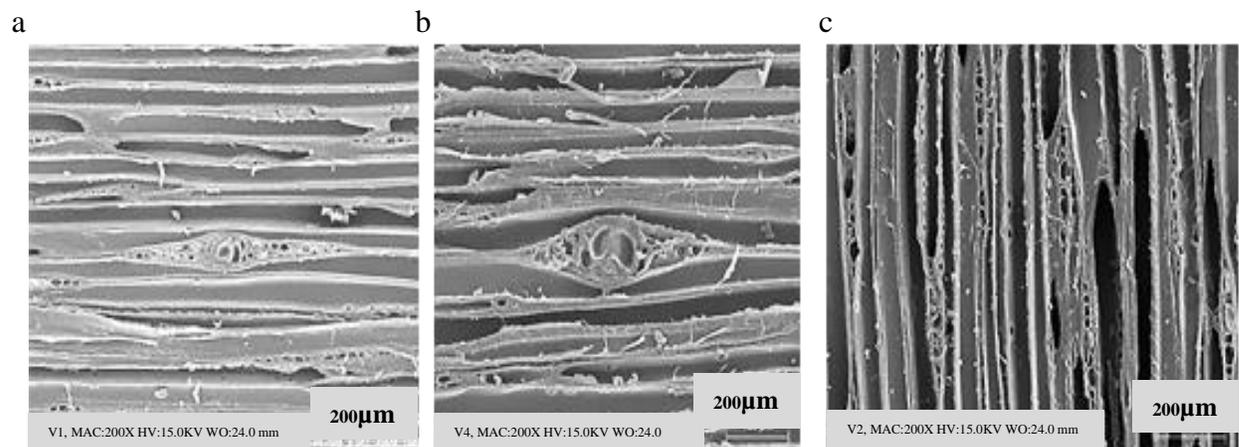
Figura 11. 85. SEM de las secciones de las muestras de las vigas, corte tangencial a 200µm, (a viga 1n, b viga 4 y c viga 2).

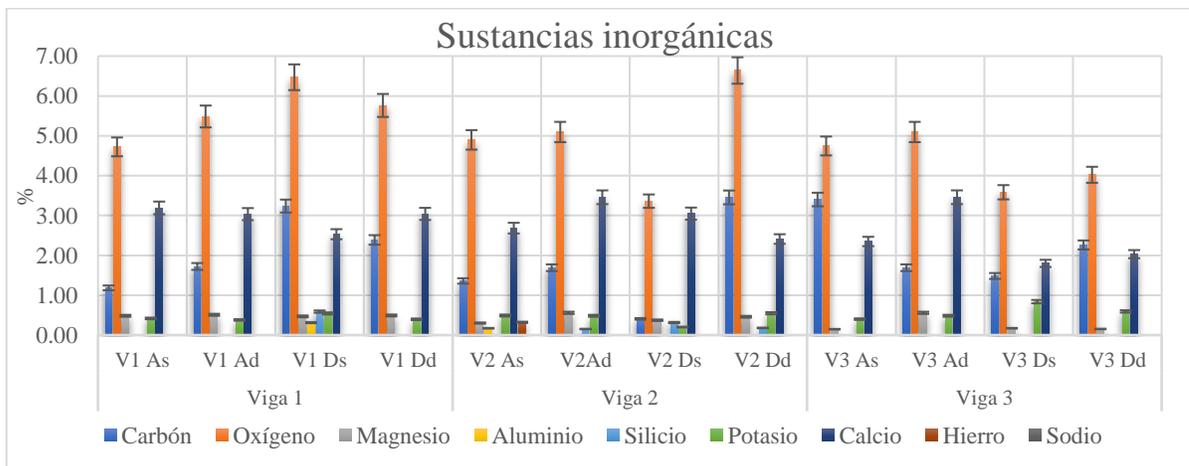
Figura 11. 87. Porcentaje de sustancias inorgánicas en madera de recuperación.

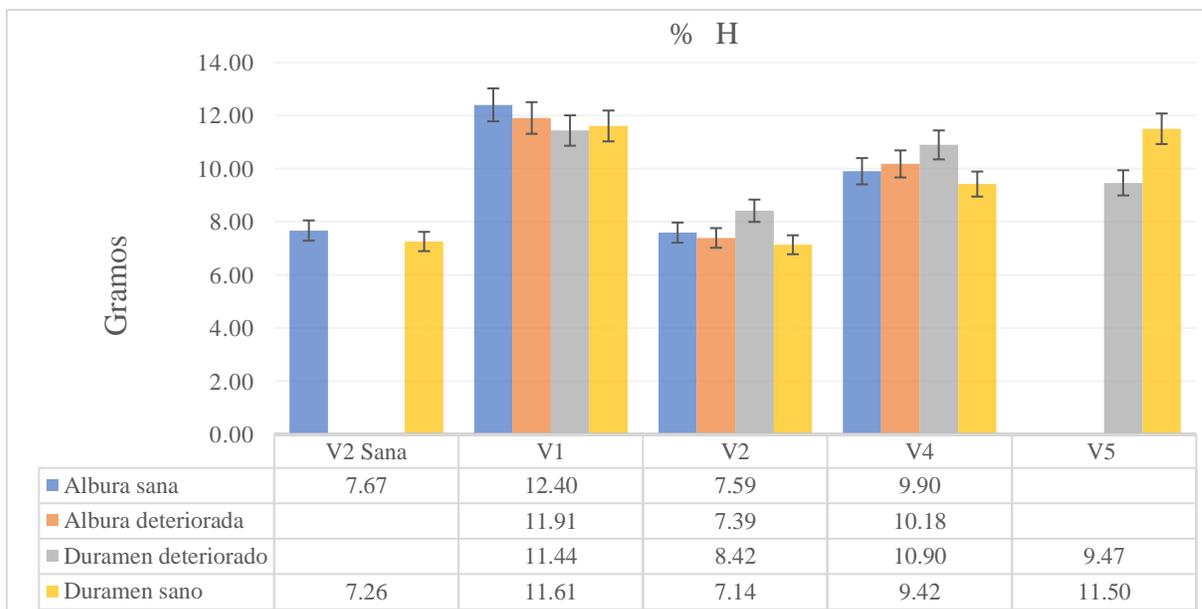
Figura 11. 88. Obtención del contenido de humedad para análisis químico en albura sana, albura deteriorada, duramen sano y duramen deteriorado para las 5 muestras.

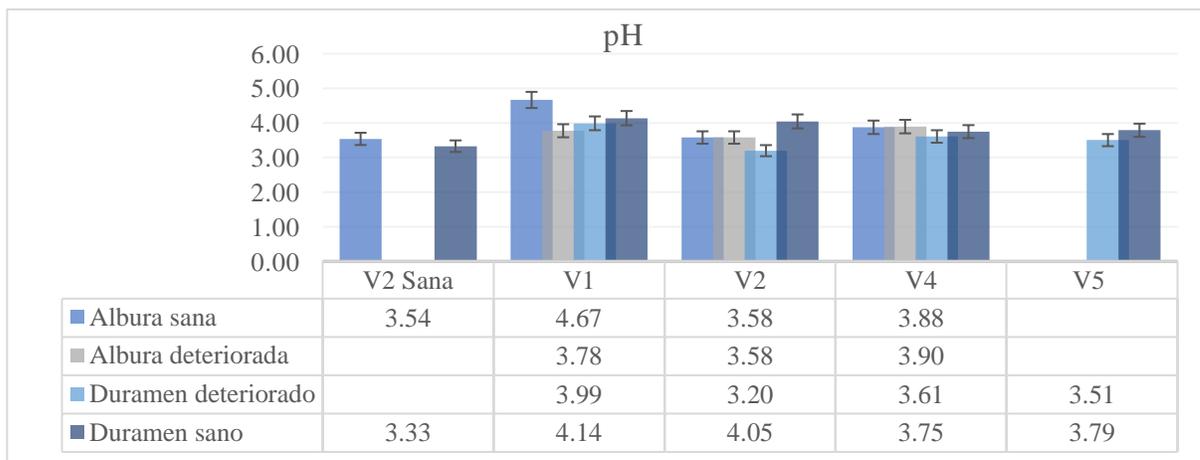
Figura 11. 89. Obtención del porcentaje de pH, para el análisis químico en albura (a) y duramen (b).

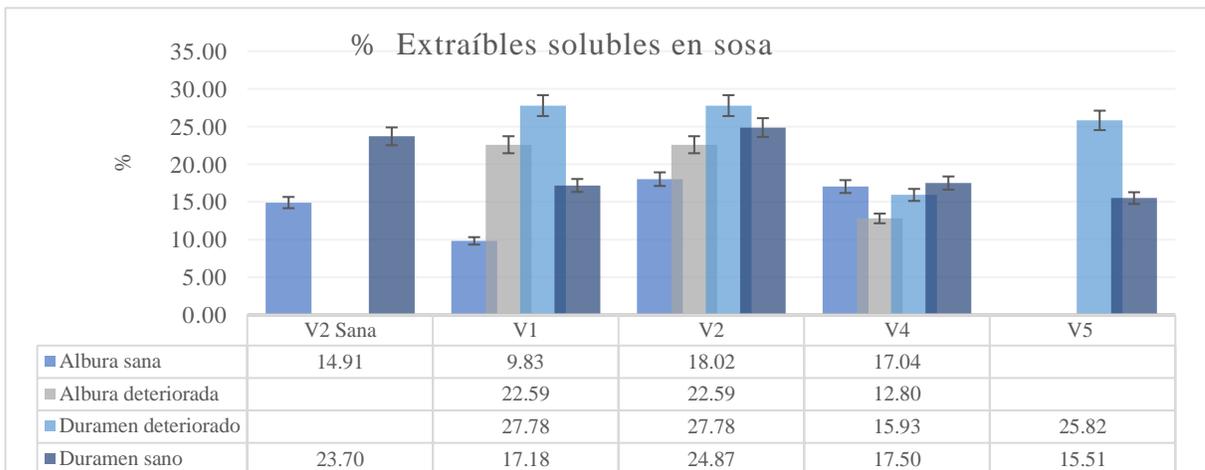
Figura 11. 90. Graficas del porcentaje de extraíbles solubles en sosa para albura y duramen, para todas las vigas.

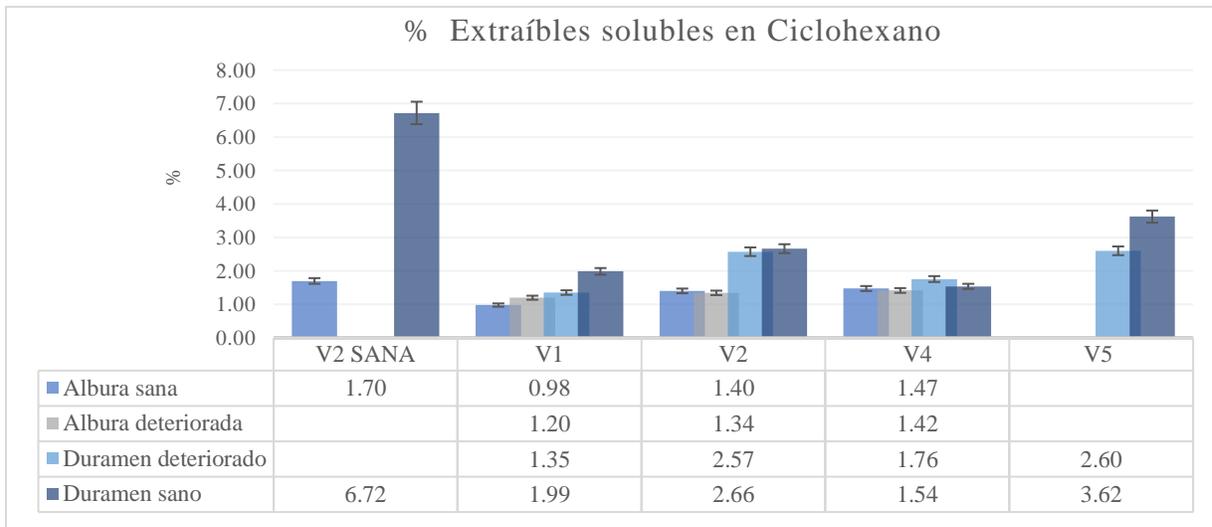
Figura 11. 91. Obtención del porcentaje de extraíbles por medio de ciclohexano para análisis químico en albura y duramen (sano y deteriorado).

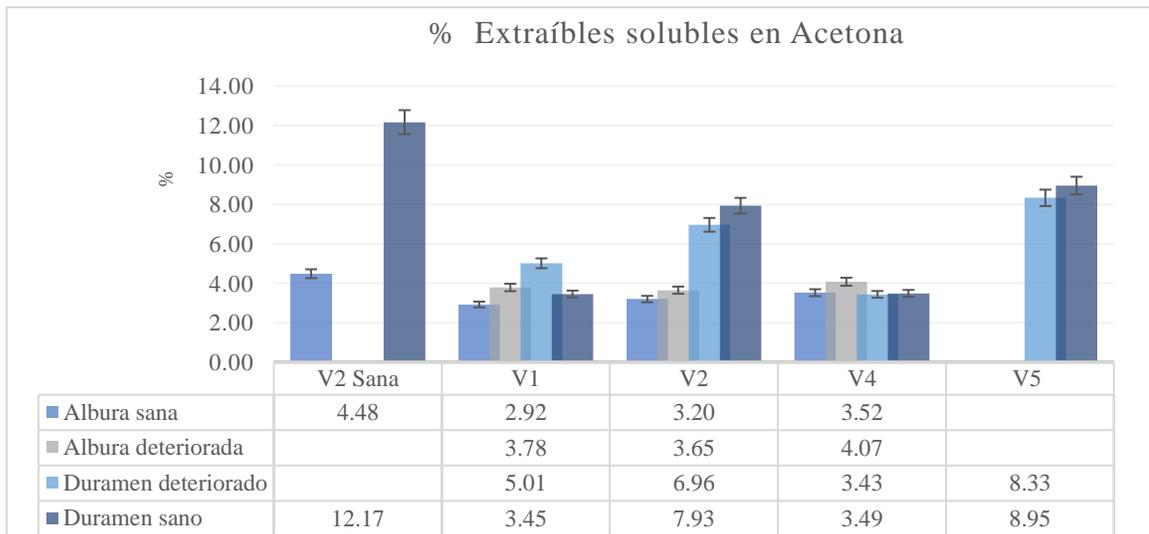
Figura 11. 92. Obtención del porcentaje de extraíbles por medio de acetona para análisis químico en albura y duramen (sano y deteriorado).

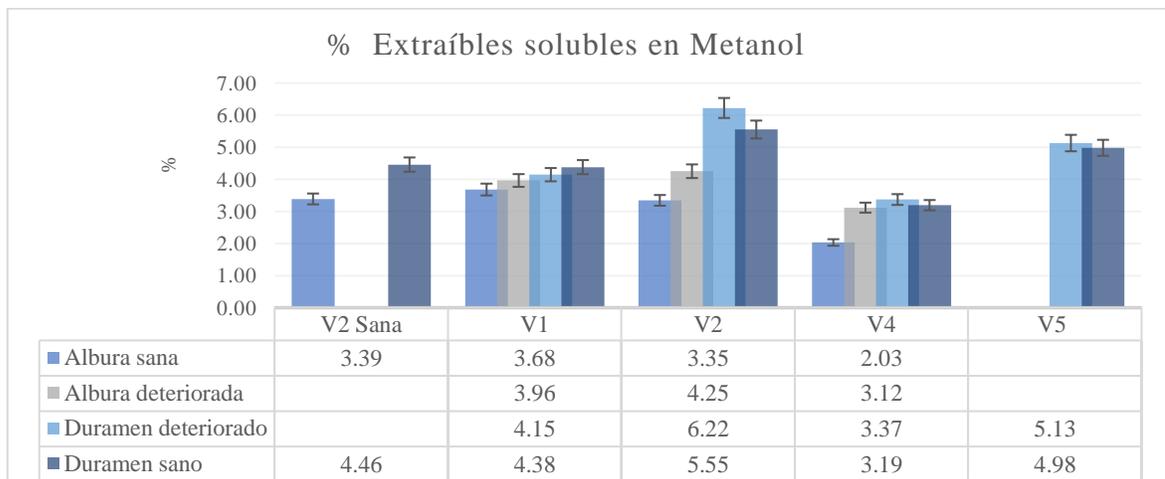
Figura 11. 93. Obtención del porcentaje de extraíbles por medio de metanol para análisis químico en albura y duramen (sano y deteriorado).

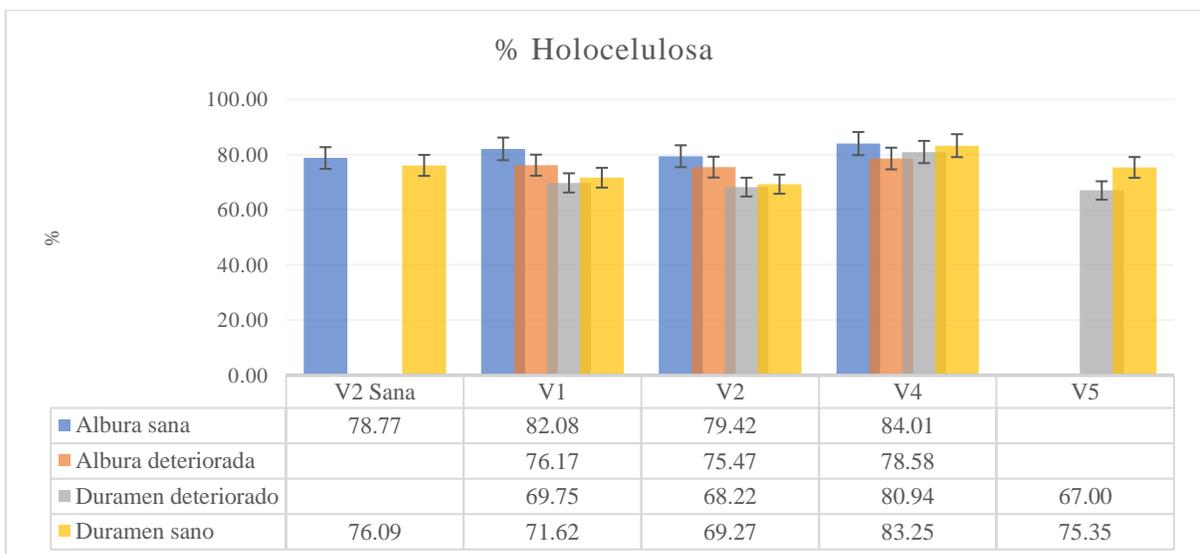
Figura 11. 98. Valores de holocelulosa (albura y duramen, sano y deteriorado) para la viga 2 sana y las vigas 1, 2, 4 y 5.

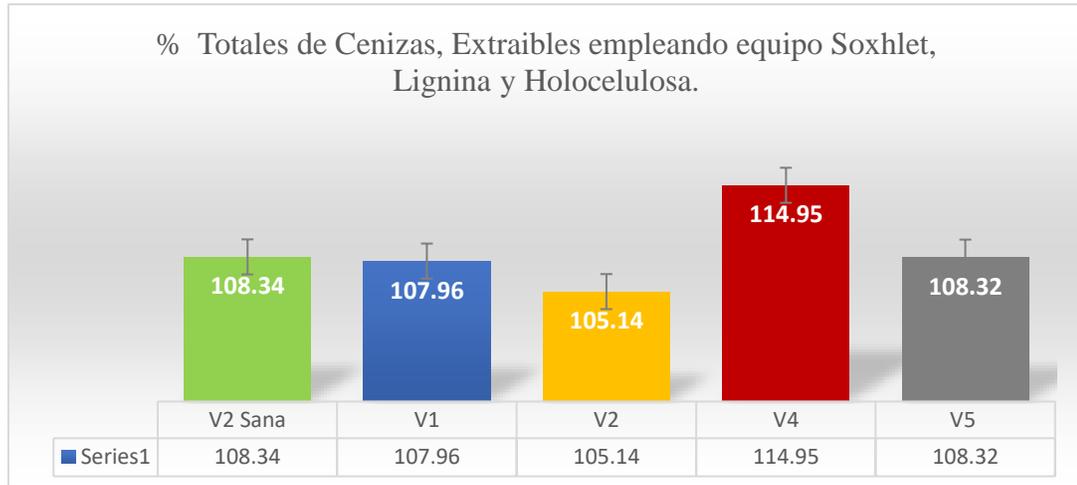
Figura 11. 102. Valores totales de Cenizas, extraíbles empleando equipo Soxhlet, lignina y holocelulosa (albura y duramen, sano y deteriorado) para la viga de madera de recuperación 2 sana y las vigas de madera de recuperación 1, 2, 4 y 5.

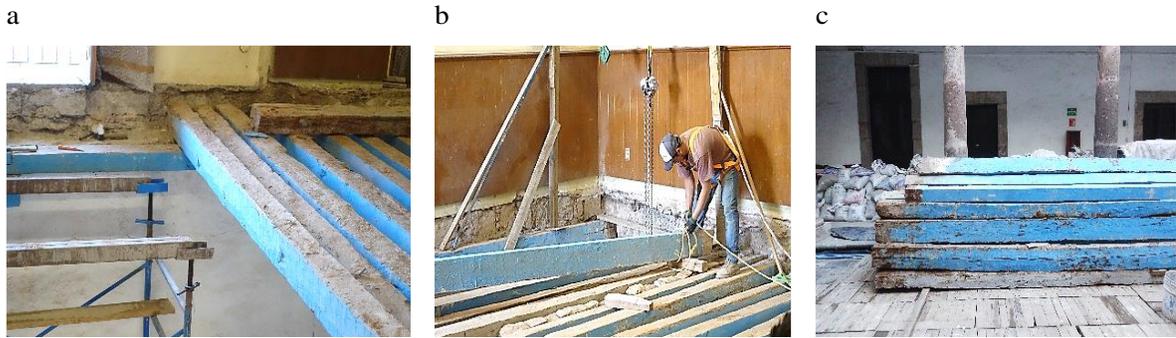
Figura 12. 6. Vigería del cuarto azul al momento de estar siendo desmontadas del edificio (a y c) y su colocación en el patio una vez que fue retirada (c).

Los elementos de madera del cuarto azul presentaban problemas de flechado y agrietamiento como se observa en las figuras 12.4 y 12.5, no todas las cabezas se encontraban en mal estado, pero en el sentido longitudinal es posible ver las grietas producto de la carga excesiva que estas sufrieron (ver figura 12.6 b). En tanto que algunas otras sufrían de un notorio ataque biológico no solo en las cabezas (ver figura 12.6 c), sino también en otras áreas como la parte superior en el sentido longitudinal la cual estuvo en contacto.

Estos defectos provocados a consecuencia de las cargas vivas y muertas en el área sumado al desgaste natural del material, hizo que los elementos estructurales de madera se deformaran. Desde la parte inferior era posible a simple vista detectar el daño que estas vigas presentaban. Las vigas de madera de recuperación estuvieron expuestas en tres caras al ambiente de un techo interior y se estima que su periodo de servicio fue de más de 100 años.

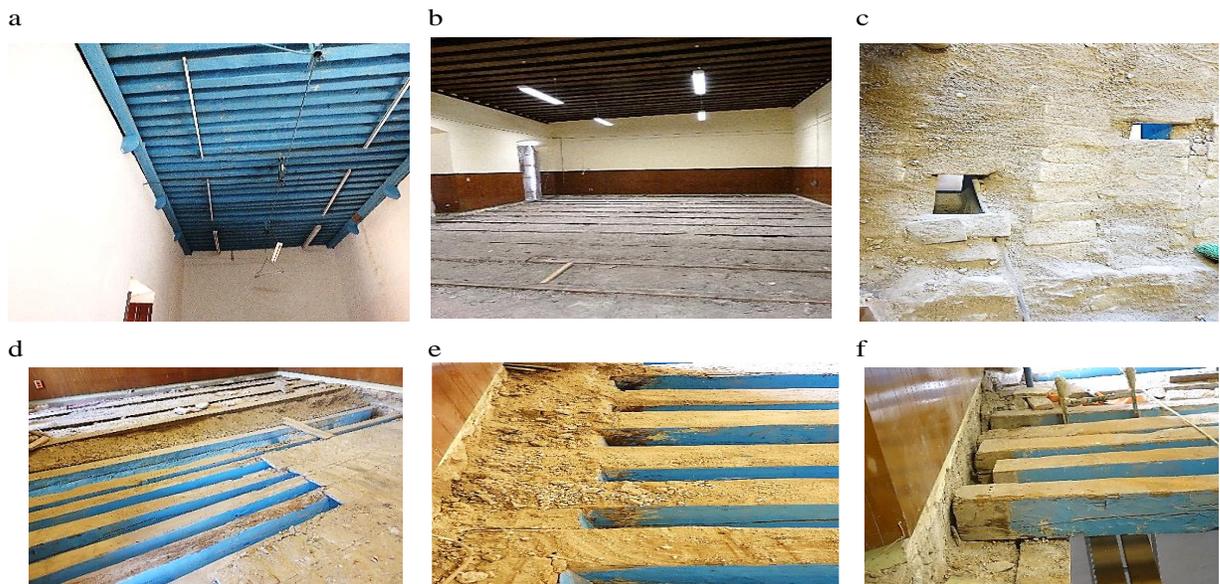
Figura 12. 7. Vigería del cuarto azul antes de ser retirado (a), después de retirar la duela superior (b), retiro del terrado (c), de enladrillado (d y e) y desmonte de vigas (f) del entrepiso.

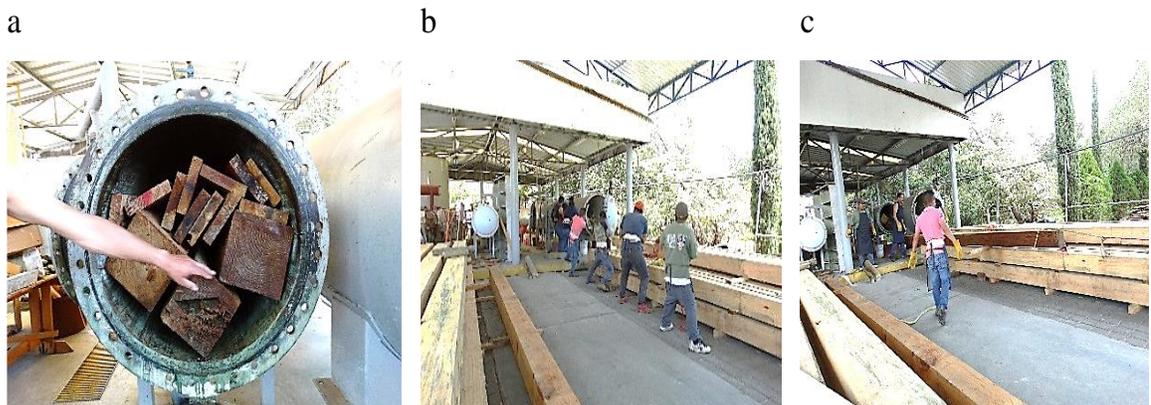
Figura 12. 9. Viguería de madera de reciente corta antes del tratamiento de preservado (a), viguería siendo retirada del tanque de vacío posterior al tratamiento (b y c).

Una vez normalizado el porcentaje de humedad necesario para ser tratadas estas piezas se sometieron al proceso de alto vacío (ver figura 12.9 a) con el fin de eliminar la humedad excedente en el interior y poder ser tratadas con los preservantes adecuados en contra de los ataques biológicos como hongos y termitas (ver figura 12.9).

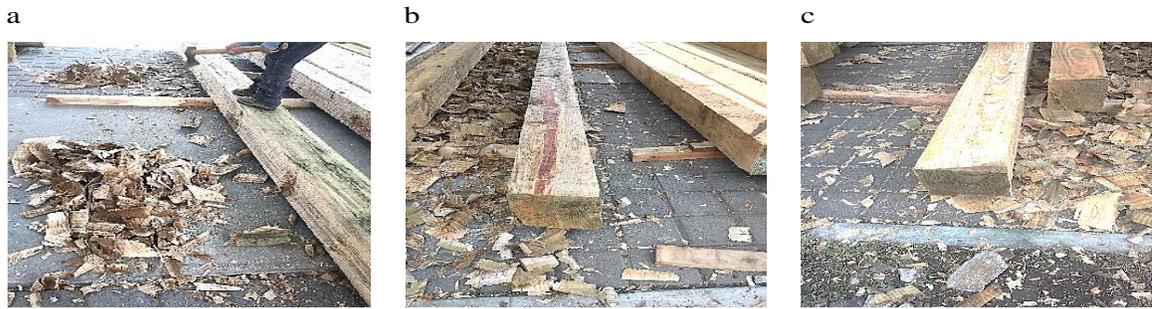
Figura 12. 10. Viguería de madera de reciente corta después del tratamiento de preservado en el proceso de espejeado (a, b y c).

Debido a que se debe de considerar una medida de refuerzo en la madera para sus ajustes finales y para proporcionar una apariencia de antigua estas se sometieron a un proceso conocido como acheado o espejado posterior a su tratamiento de preservado (ver figura 12.10).

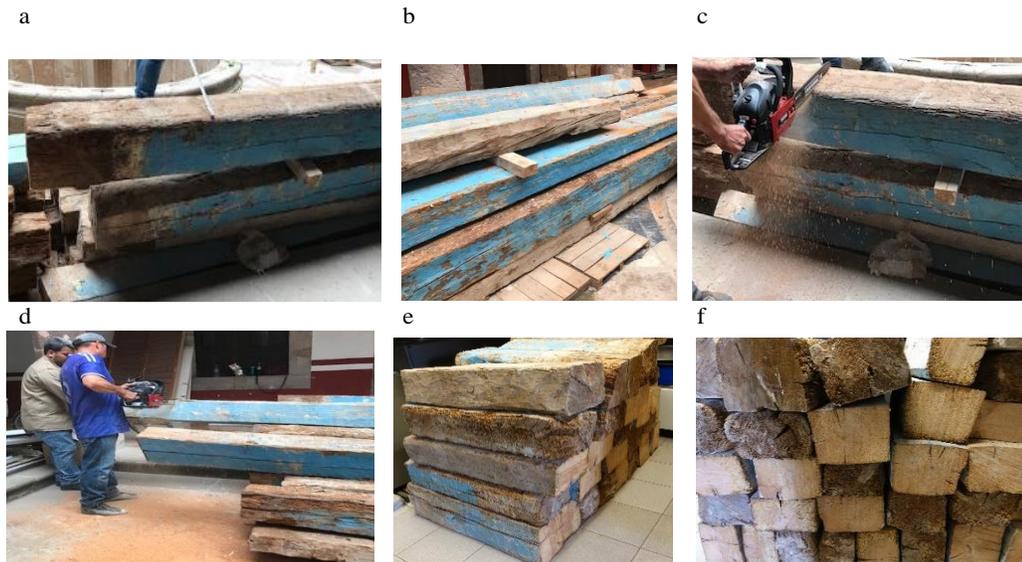
Figura 12.11. Material de donación del Edificio conocido como Palacio Federal, selección y medición de vigas (a y b), corte de las secciones de donación (c y d), cabezas ya cortadas y almacenadas (e y f).

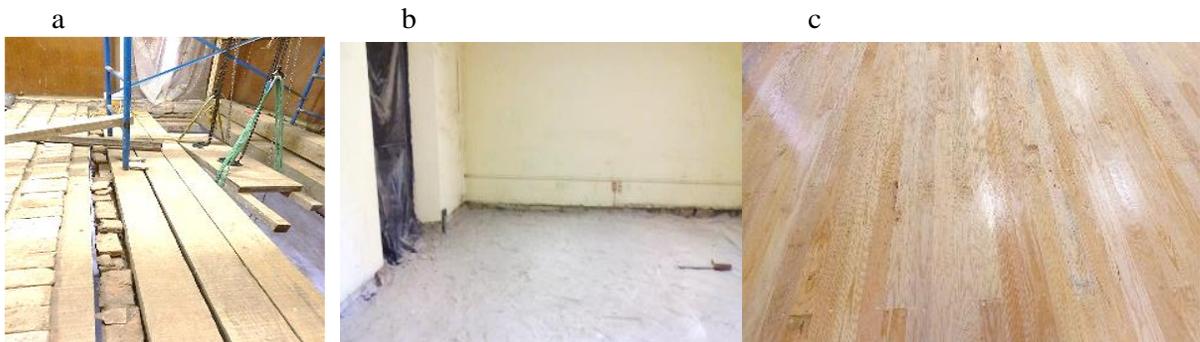
Figura 12.13. Viguería nueva, enladrillado (a), terrado (b) y duela ya colocados (c) en el edificio.

En lo concerniente al cierre de obra en Palacio Federal, una vez terminados los trabajos de sustracción de las vigas de madera de recuperación se procedió a la colocación de las vigas de madera de reciente corta, así como el terrado, el ladrillo y la duela nueva como se observa en las figuras 12.13 y 12.14.
