Universidad Michoacana de San Nicolás de Hidalgo

Tesis para obtener el grado de Doctorado en Ciencias y Tecnología de la
Madera

Evaluación Ultrasónica de Madera Estructural de Reciente Corta y de Recuperación en Edificios Históricos como Método para el Reciclaje y Sustitución de Elementos del Patrimonio Construido.

Morelia, Michoacán, 2022

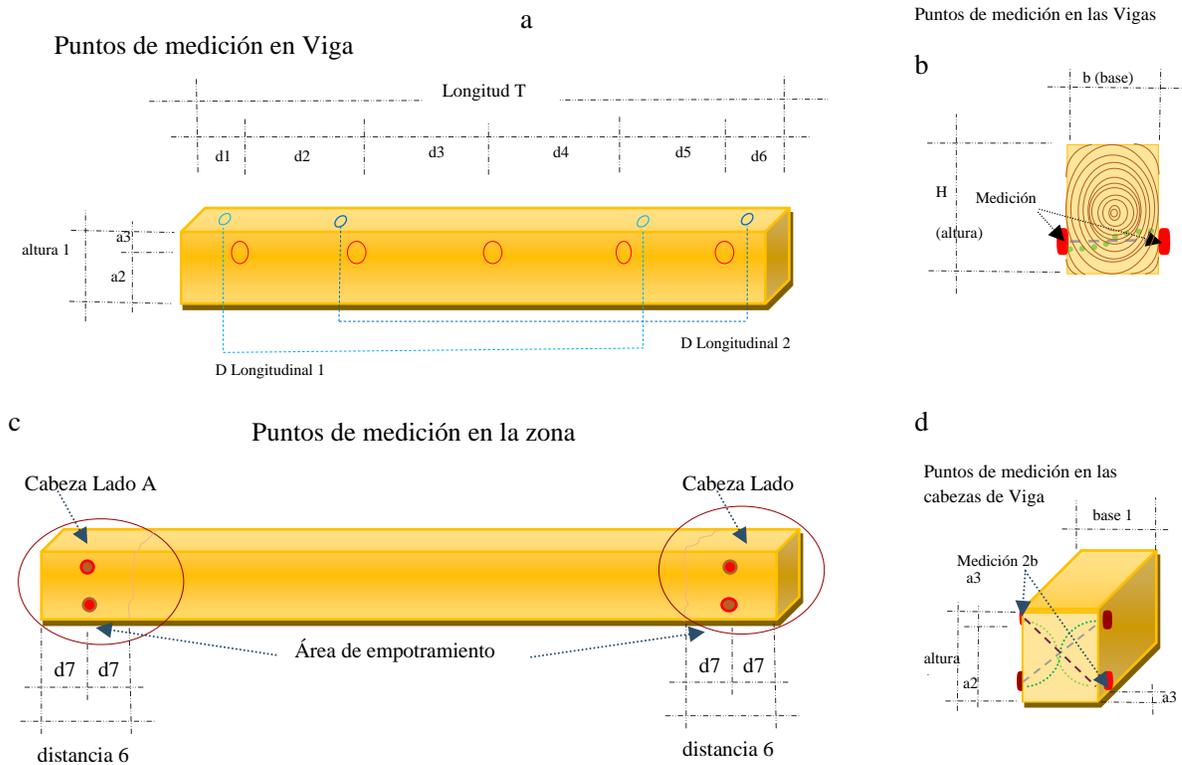
Figura 12. 16. Plan de muestreo para las mediciones del contenido de humedad y de la velocidad de onda en la vigería sana y vigería deteriorada utilizada para las mediciones con ondas de esfuerzo.

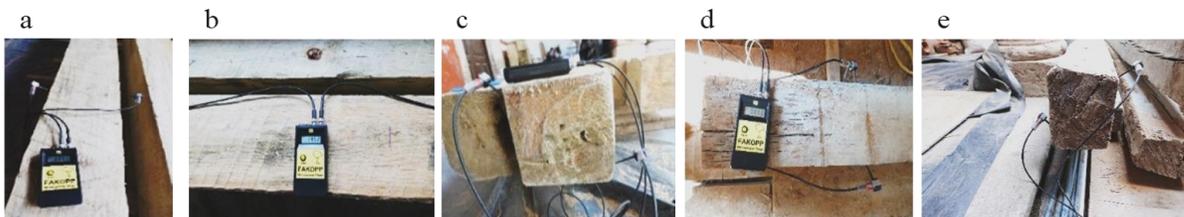
Figura 12. 17. Mediciones de la vigería sana (a, b y c) y deteriorada (d y e) con el equipo Fakopp.

El método de mediciones fue igual para la madera sana como para la madera deteriorada. Se colocaron los transductores emisores y receptores a los costados de la madera en forma paralela en cinco puntos diferentes en el sentido transversal radial.

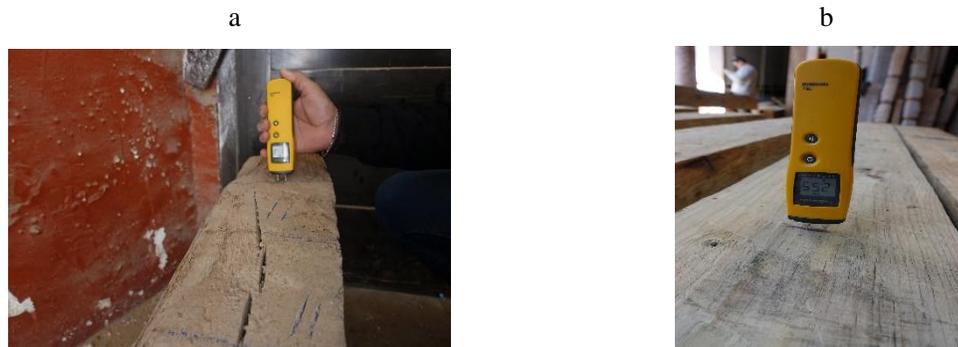
Figura 12. 18. Mediciones del % de humedad en la vigería deteriorada (a) y en la vigería sana (b).

El contenido de humedad de las vigas de madera de recuperación como de la madera de reciente corta se midió con un higrómetro eléctrico (Dietsch *et al.*, 2015), usando los mismos puntos de medición para la toma de datos por medio de ondas de esfuerzo en donde se obtuvieron las medidas de los tiempos de transmisión de onda.

El % CH de las vigas de madera de reciente corta (sanas) en promedio fue de 21.57% y de 14.79% en la madera de recuperación (deteriorada), ver figura 12.19.

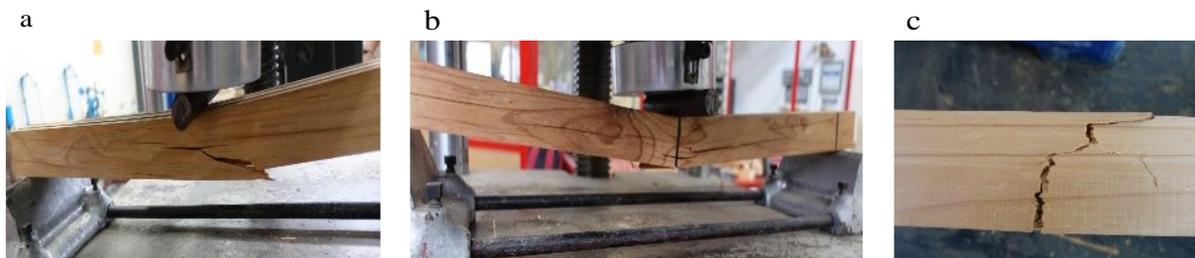
Figura 12. 21. Ensayos de flexión del Caso 3, falla de tensión simple (a), falla de tensión en sentido contrario de las fibras (b), falla de tensión astillada (c).

Las fallas más comunes en este tipo de esfuerzos son fallas por flexión (aplastamiento superior y ruptura inferior), ruptura abrupta o desgarramiento. Para los ensayos del Caso 3 se presentaron fallas de tensión simple, falla de tensión en sentido contrario de las fibras (vista lateral de la muestra), falla de tensión astillada (vista inferior de la muestra), ver figura 12.22.

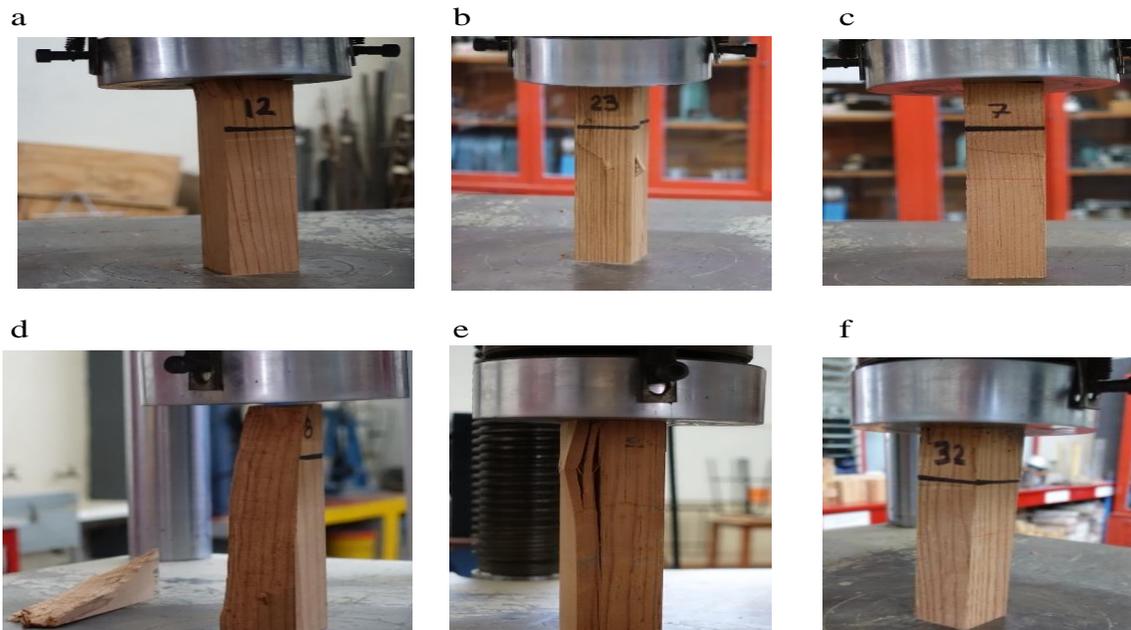
Figura 12. 22. Probetas Caso 3 en ensayo de compresión paralela a la fibra, falla de tipo cuña penetrante (a), aplastamiento (b), cortante (c), rajadura (d), compresión y cortante paralela a la fibra (e) y falla en forma de punto de escoba o astilla (f).

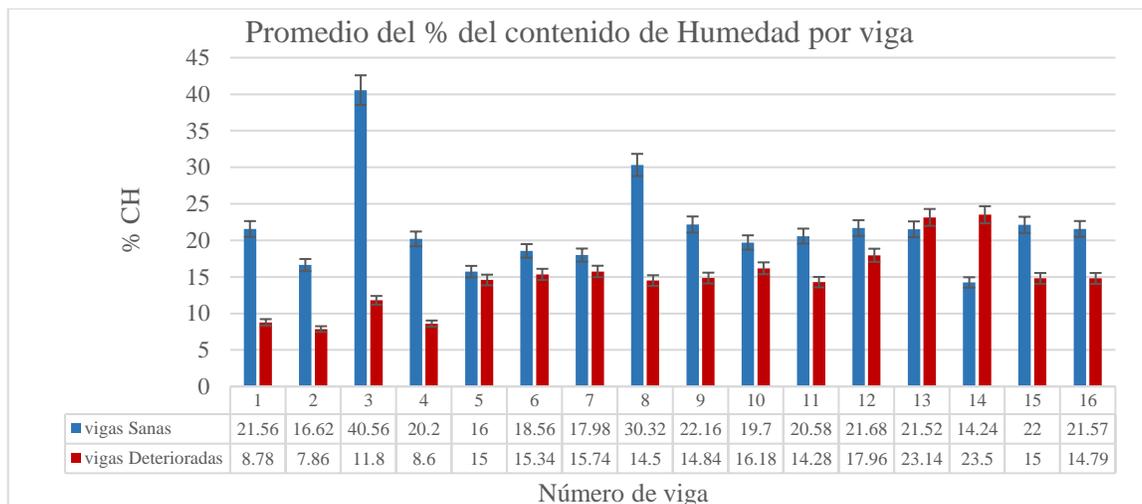
Figura 12. 26. Porcentajes del contenido de humedad de los elementos de madera sana y de madera deteriorada por viga.

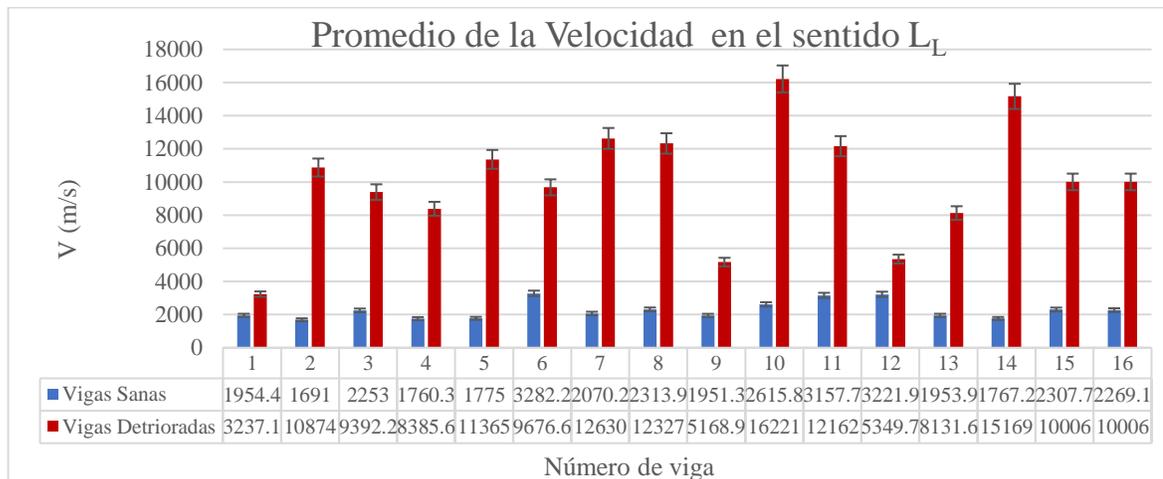
Figura 12. 28. Velocidad en el sentido longitudinal de la madera para los dos grupos.

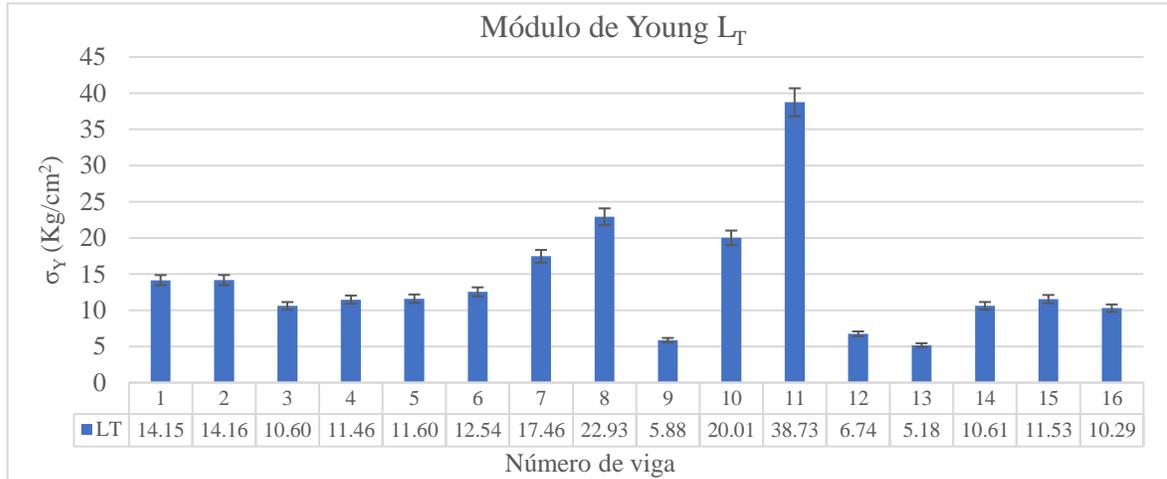
Figura 12. 31. Promedio del Módulo de Young en el sentido L_T empleando ondas de esfuerzo.

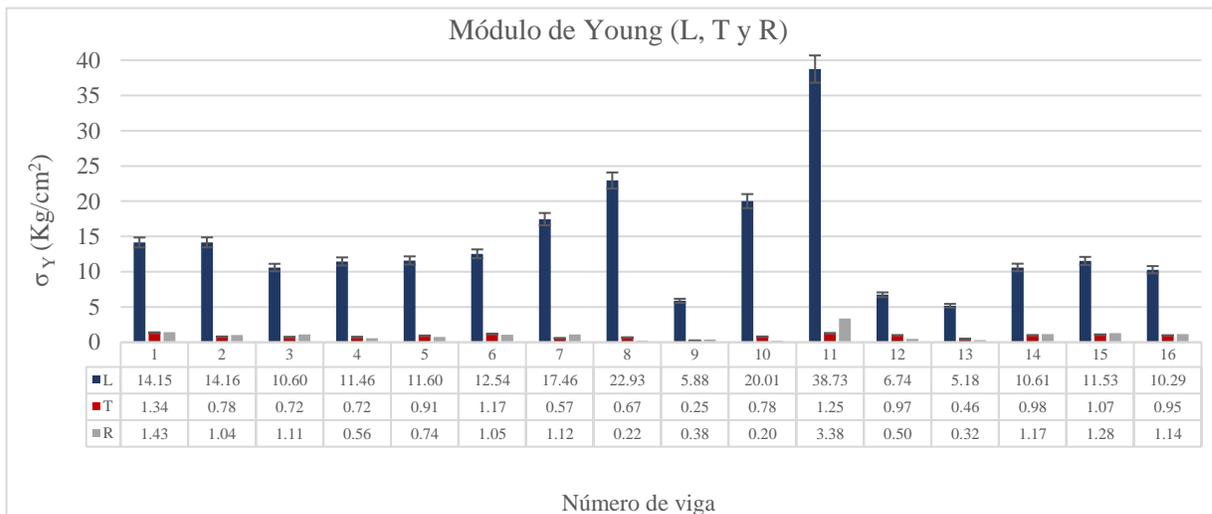
Figura 12. 32. Promedio del Módulo de Young en el sentido L, T y R empleando ondas de esfuerzo.

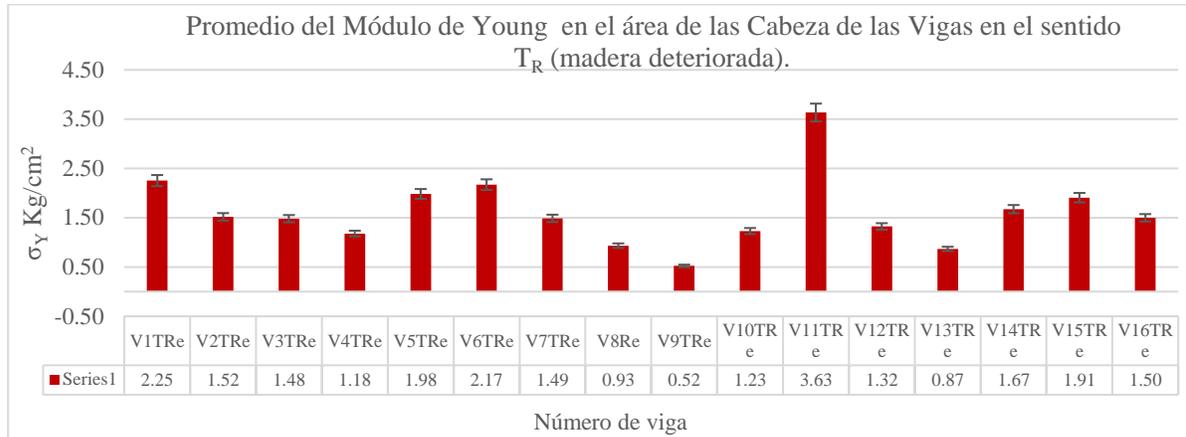
Figura 12. 34. Promedio del Módulo de Young en el sentido T_R empleando ondas de esfuerzo en la zona de las cabezas de las vigas.

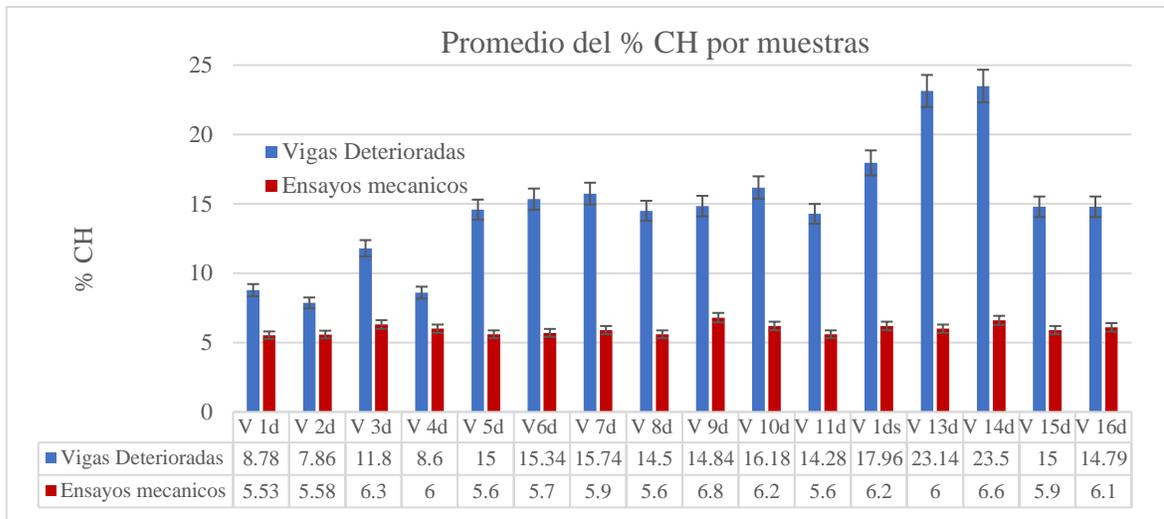
Figura 12. 47. Promedio del % CH en las vigas y en las muestras para ensayos físico-mecánicos.

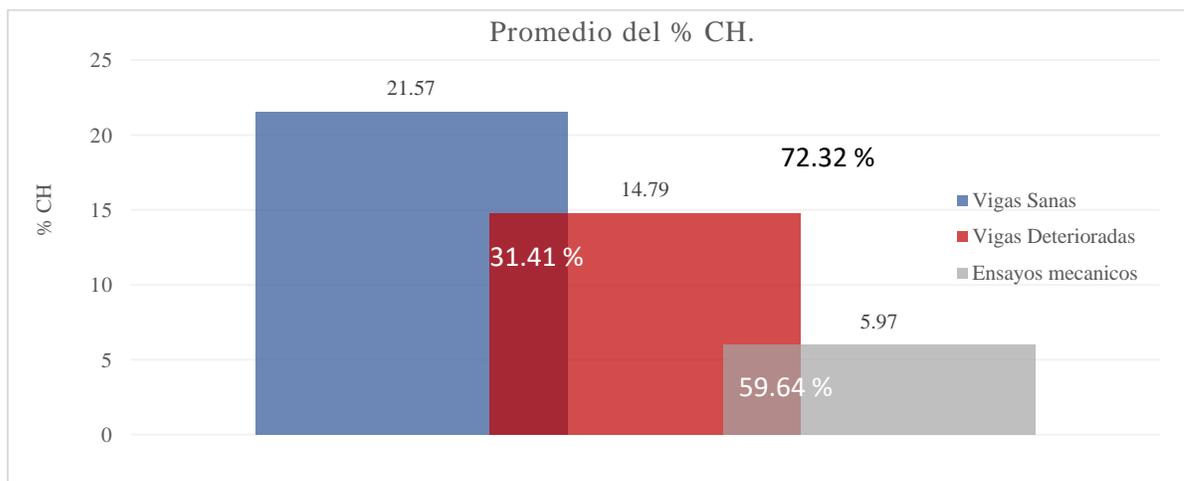
Figura 12. 48. Promedio del % CH en las vigas sanas, deterioradas y en las muestras para ensayos físico-mecánicos.

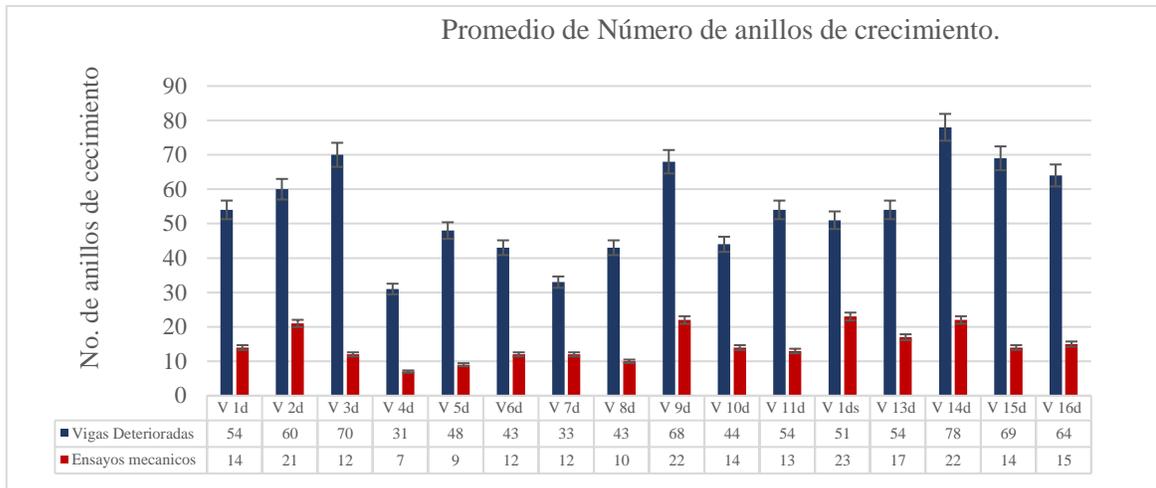
Figura 12. 49. Promedio del número de anillos de crecimiento en las vigas deterioradas y en las muestras para ensayos Físico-mecánicos.

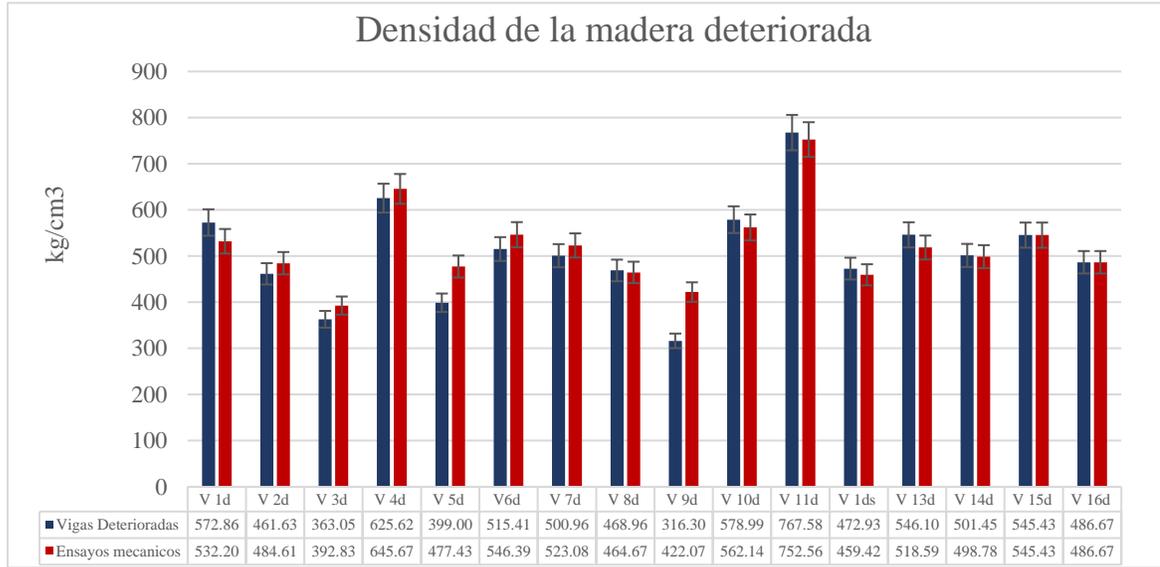
Figura 12. 51. Promedio de la densidad en las vigas deterioradas y en las muestras para ensayos físico-mecánicos.

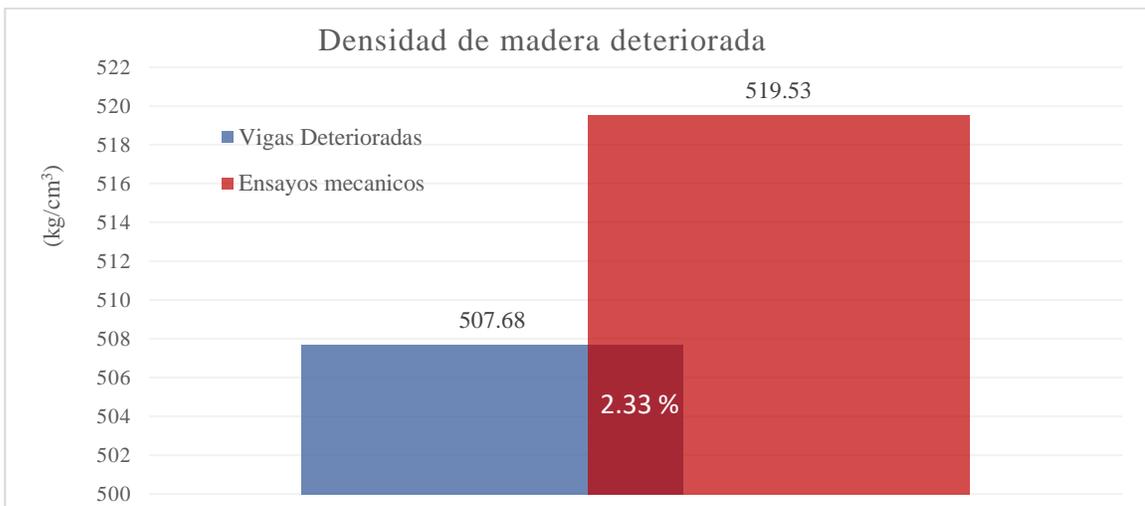
Figura 12. 52. Promedio general de la densidad en las vigas deterioradas y en las muestras para ensayos Físico-mecánicos.

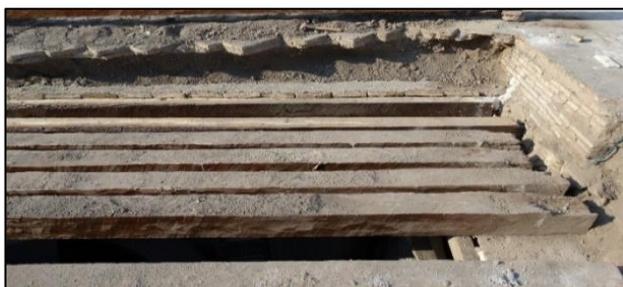
Figure 2. Old beams of the roof framework

2.1 Material. Five new beams (NB) and five old beams (OB) of genus *Pinus* were analyzed. The genus of wood was identified at the macroscopic level in the Laboratory of Wood Mechanics, of the Faculty of Engineering in Wood Technology, of the Michoacán University of San Nicolás de Hidalgo. The old beams were selected from a set of twenty beams extracted during the restoration works of the roof of the chapter house of the Cathedral of Morelia (Figure 2). The new beams were acquired in sawmills from the state of Michoacán, Mexico.

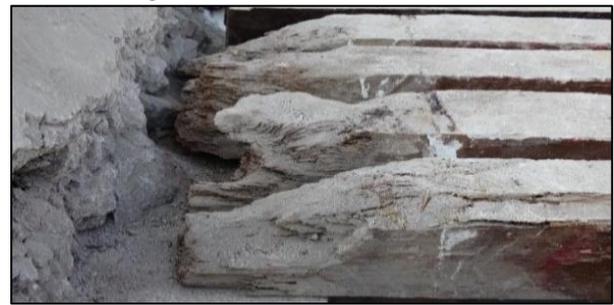
Figure 3. Deterioration in the ends of the beams

The old beams were exposed on three sides to the environment of an interior ceiling and it is estimated that their service period was 50 years. Significant deterioration was visible in the ends that were embedded (Figure 3), therefore, the observations were made in the central segment with wood free of deterioration.

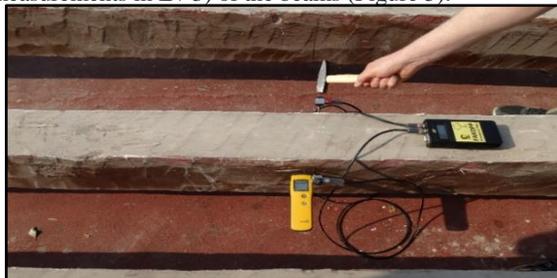
Figure 5. Measurements of the humidity content and wave velocity.

2.2 Density and humidity content. The apparent density of the wood was determined with the weight / volume ratio of 35 specimens with dimensions of 0.02 m x 0.02 m x 0.02 m (Raposo *et al.*, 2017), cut out of the ten beams under study. To lighten the text, subsequently, the "apparent density" of the wood will be written as "density". The moisture content of the wood was measured with an electric hygrometer (Dietsch *et al.*, 2015) at the same sites where the wave transmission times were measured (Figure 5).

2.3 Stress waves tests. The wave transmission times were measured with a Fakopp © device in transverse (seven measurements in h / 2) and longitudinal directions (two measurements in L / 3) of the beams (Figure 5).

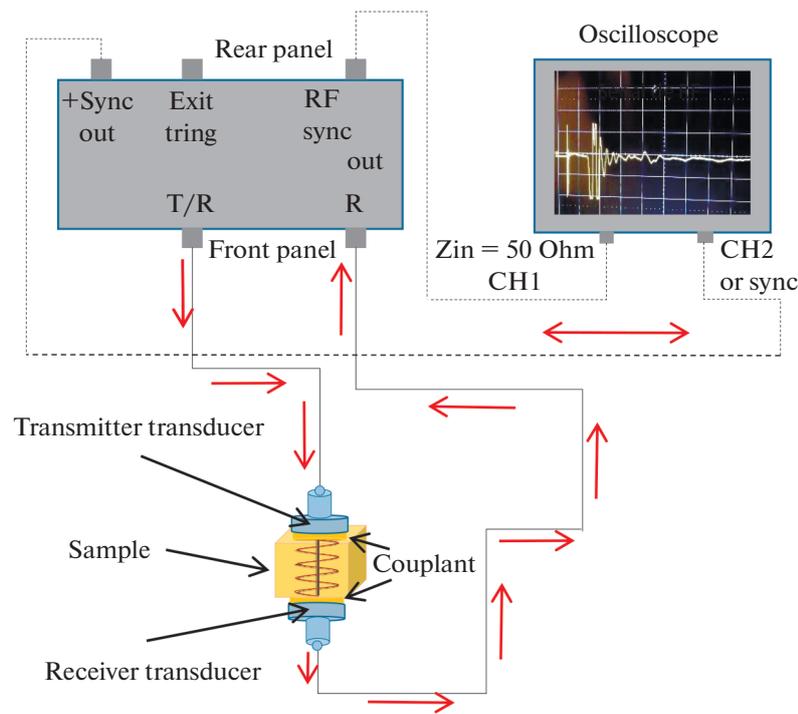
Fig. 1. Schematic diagram of the shear velocity measurements using the emission-transmission ultrasonic technique.

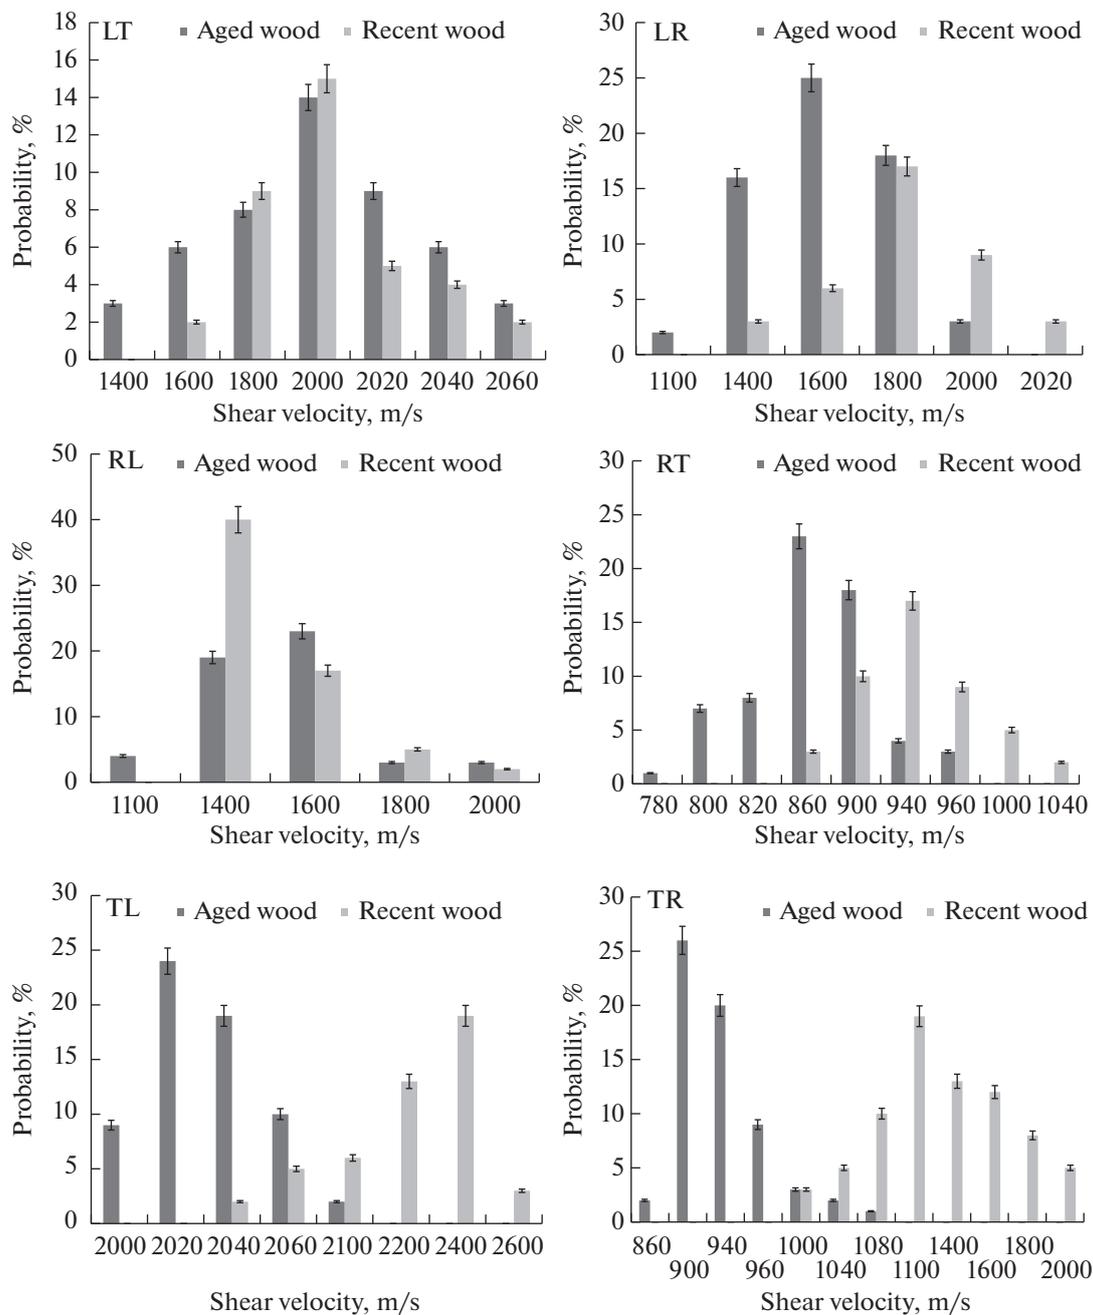
Fig. 4. Histogram of the probability distributions for the longitudinal direction (LT and LR), radial direction (RL and RT) and tangential direction (TL and TR) for recent and aged wood samples.
